DIAGNÓSTICO TÉCNICO DI-10815
SUBDIRECCIÓN DE ANÁLISIS DE RIESGOS Y EFECTOS DE CAMBIO CLIMÁTICO
COORDINACIÓN DE ASISTENCIA TÉCNICA
RADICADO IDIGER 2017ER8359

DIRECCIÓN	Calle 151 No. 109 A - 25	ÁREA DIRECTA	7570 m ² .				
SECTOR CATASTRAL	Tibabuyes	POBLACIÓN ATENDIDA	1200				
UPZ	27 – Suba.	FAMILIAS	336	ADULTOS	700	NIÑOS	500
LOCALIDAD	11 – Suba.	PREDIOS EVALUADOS	336				
CHIP	AAA0225JZKC	OFICIO REMISORIO	CR – 28070.

Estructural: Daño leve.

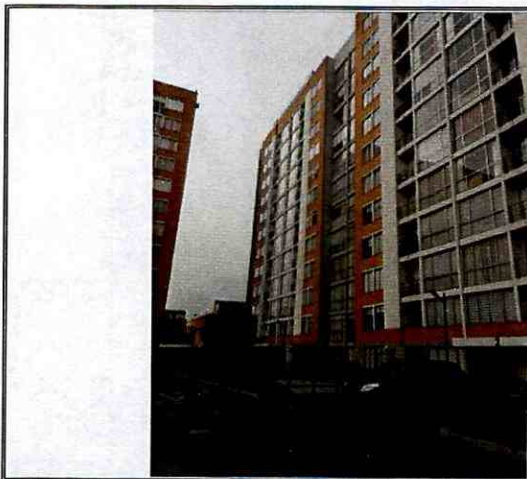
Fotografía 1. Vista de las torres de apartamentos que conforman el conjunto residencial Dimonti 2 ubicado en el predio de la Calle 151 No. 109 A – 25. Se observa la torre 1 y 2.

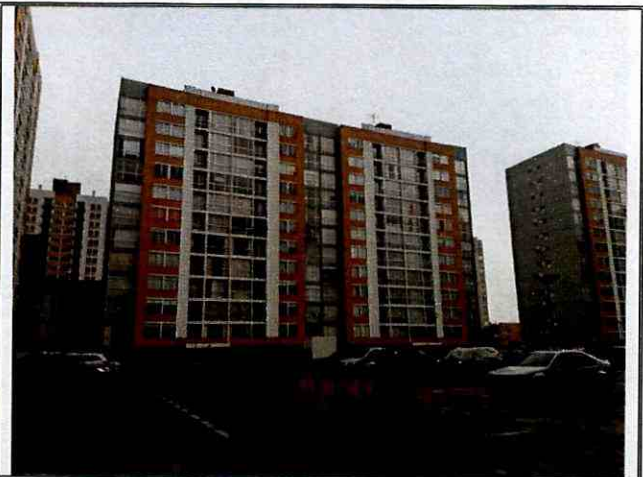
Fotografía 2. Vista de las torres de apartamentos que conforman el conjunto residencial Dimonti 2 ubicado en el predio de la Calle 151 No. 109 A – 25. Se observa la torre 4 y 5

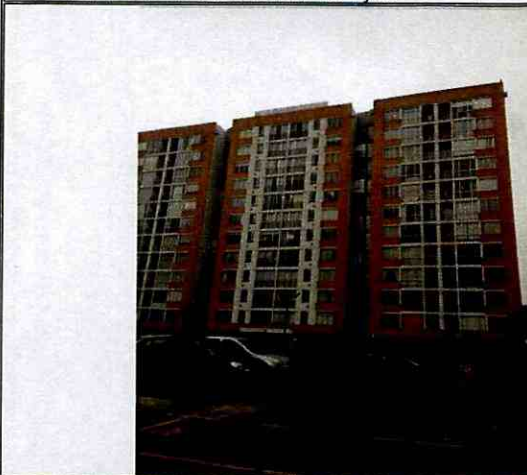
Fotografía 3. Vista de las torres de apartamentos que conforman el conjunto residencial Dimonti 2 ubicado en el predio de la Calle 151 No. 109 A – 25. Se observa la torre 6

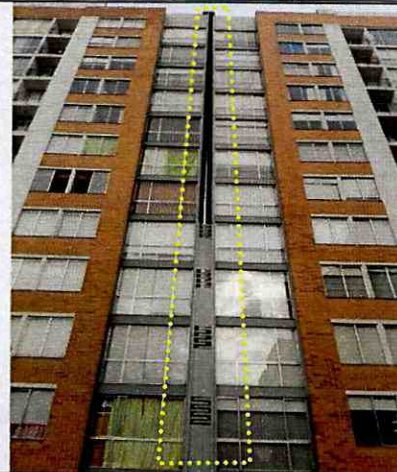
De acuerdo con la inspección visual, se percibe que la separación constructiva entre la torres 3 y la torre 2 es menor en la parte superior, por lo que alguna de las dos torres ha presentado una leve inclinación (*ver fotografía 4*). Se ingresa a los apartamentos 1203, 1204, 1004, 603, 601 y 503 de la torre 3, identificando algunas fisuras de tendencia vertical y horizontal en muros de cerramiento y divisorios con aberturas inferiores a 1 mm en longitudes entre 0.5 m y 1 m (*ver fotografías 5, 6 y 7*), así como algunas humedades en placas de entrepiso. En la zona de acceso a las torres 2 y 3 entre los andenes y la pantalla de contención de la zona de rampa de acceso al sótano se identifica una separación de 5 mm en una longitud de 4 m aproximadamente (*ver fotografía 10*). En el piso del sótano de estacionamiento aledaño a la torre 3 se identifica un leve hundimiento favoreciendo la ocurrencia de encharcamientos. En algunos muros divisorios de la edificación de uso social se identifican fisuras de tendencia

Entre las posibles causas por las cuales se presentan los daños leves identificados en el conjunto residencial Dimonti 2, se encuentran la presencia de asentamientos diferenciales de las torres de apartamentos 2 y 3, lo cual a su vez favoreció eventualmente la ocurrencia de desajustes en las tuberías hidráulicas, por lo que posiblemente se han manifestado las huellas de humedad. Situaciones que con base en la inspección visual o son posibles precisar.

Fotografía 4. Separación entre las torres 2 y 3 del conjunto residencial Dimonti 2 ubicado en el predio de la Calle 151 No. 109 A – 25. Se observa que hacia la parte alta tiende a disminuir.

- A la administración, consejo de copropietarios y habitantes del conjunto residencial Dimonti 2 ubicado en el predio de la Calle 151 No. 109 A – 25, en el Sector Catastral Tibabuyes de la Localidad Suba, desarrollar las acciones pertinentes, encaminadas a determinar la capacidad y desempeño de las estructuras que se ubican en el predio mencionado, para lo cual es necesario adelantar estudios detallados de patología y vulnerabilidad estructural y comportamiento suelo estructura que determinen el nivel de daño que dicha estructura presenta; estudios que deberán determinar el tipo de intervenciones a implementarse con el fin de reparar y llevar la estructura a los niveles de seguridad requeridos, garantizando que se cumplan los requerimientos establecidos en la Ley 400 de 1997 en el Decreto No. 926 del 19 de marzo de 2010, Reglamento Colombiano de Construcción Sismo Resistente NSR-10, de acuerdo con la normatividad vigente, para lo cual se deben tramitar los permisos y licencias respectivos. Estos estudios deben ser adelantados con el propósito de garantizar durante la vida útil de la estructura, las condiciones adecuadas para su uso.

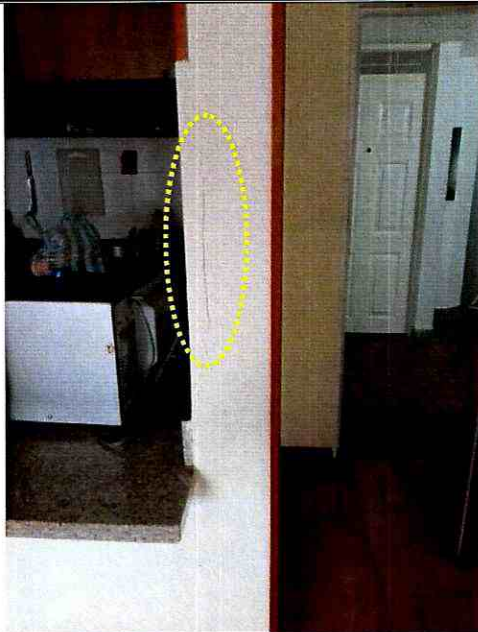
Fotografía 5. Fisuras identificadas en algunos muros divisorios de los apartamentos 1203, 1204, 1004, 603, 601 y 503 de la torre 3, del conjunto residencial Dimonti 2 ubicado en el predio de la Calle 151 No. 109 A – 25.

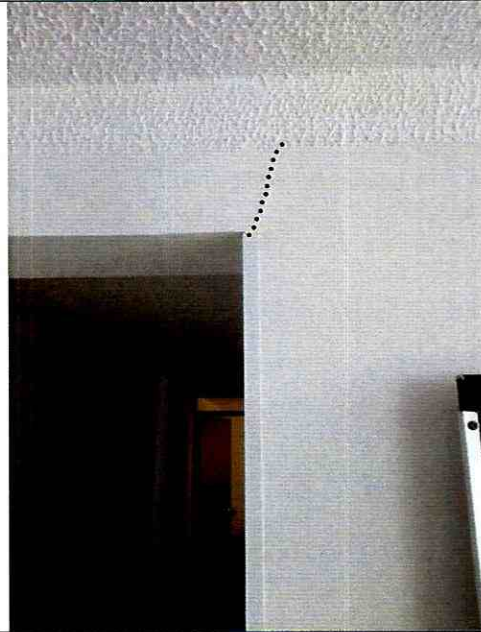
Fotografía 6. Fisuras identificadas en algunos muros divisorios de los apartamentos 1203, 1204, 1004, 603, 601 y 503 de la torre 3, del conjunto residencial Dimonti 2 ubicado en el predio de la Calle 151 No. 109 A – 25.

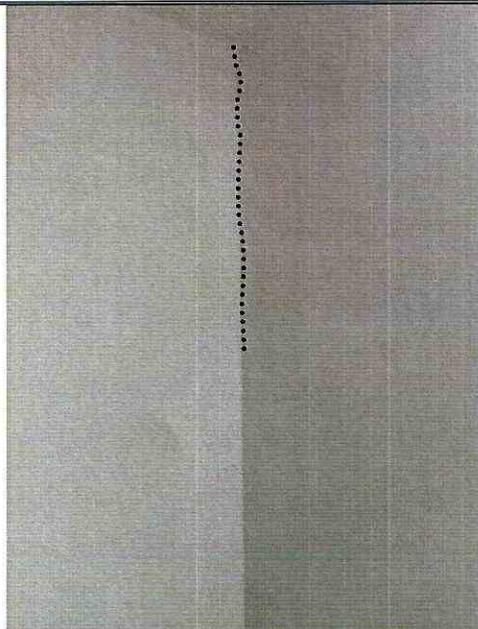
Fotografía 7. Fisuras identificadas en algunos muros divisorios de los apartamentos 1203, 1204, 1004, 603, 601 y 503 de la torre 3, del conjunto residencial Dimonti 2 ubicado en el predio de la Calle 151 No. 109 A – 25.

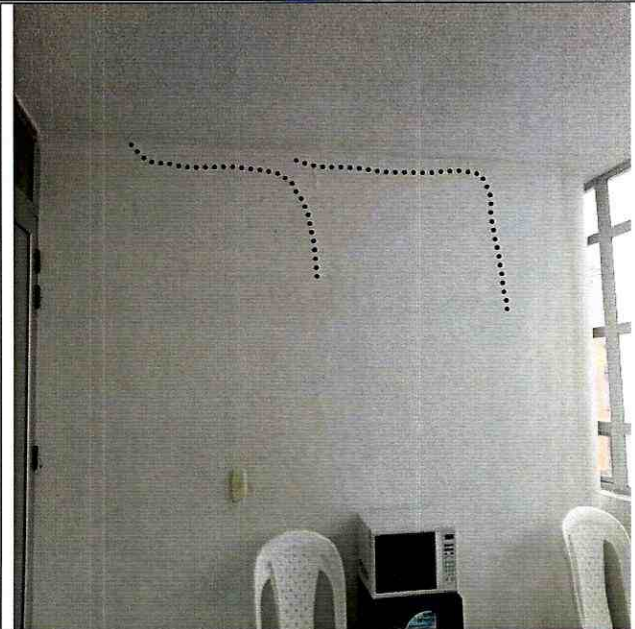
diagonal con aberturas de 1 mm y longitudes de 0.5 m a 1.5 m aproximadamente (ver fotografías 8 y 9).

Fotografía 8. Fisuras identificadas en algunos muros divisorios de la edificación social del conjunto residencial Dimonti 2 ubicado en el predio de la Calle 151 No. 109 A – 25.
