DIAGNÓSTICO TÉCNICO DI - 10824
SUBDIRECCIÓN DE ANÁLISIS DE RIESGOS Y EFECTOS DE CAMBIO CLIMÁTICO
COORDINACIÓN DE ASISTENCIA TÉCNICA
EVENTO SIRE 4792091

EDIFICACIÓN EVALUADA	Calle 70A Bis Sur No 90-03	ÁREA DIRECTA	200m ²		
BARRIO	Santa Ines	POBLACIÓN ATENDIDA	1		
UPZ	84-Bosa Occidental	FAMILIAS	0	ADULTOS	1
LOCALIDAD	7 Bosa	PREDIOS EVALUADOS	1		
CHIP	AAA0151BLXS	OFICIO REMISORIO	CR-28085

ESTRUCTURAL: DAÑOS FUERTE

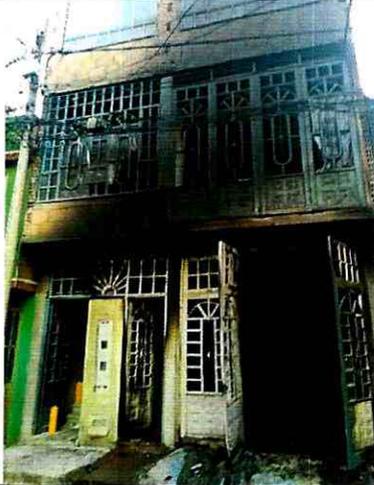
Fotografía 1. Predio evaluado	Fotografía 2. Deformaciones e inclinaciones excesivas. En el caso de prefabricados desplazamiento en las uniones y/o apoyos

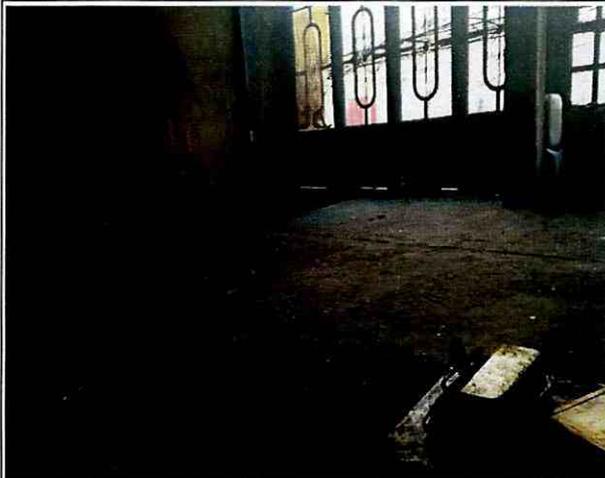
Fotografía 3. Grietas sobre la placa de entre piso.

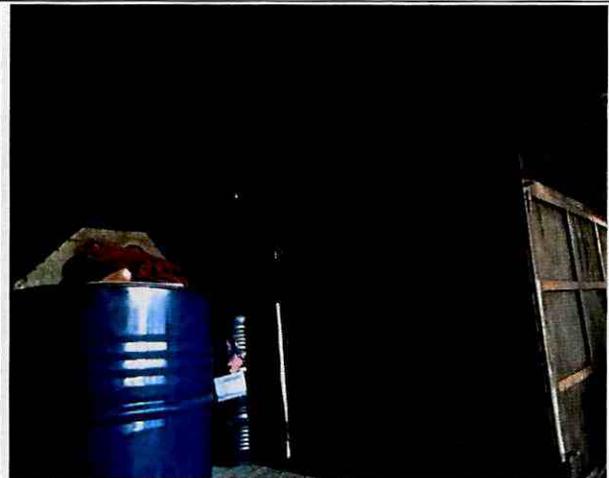
Fotografía 4. Deformaciones e inclinaciones excesivas. En el caso de prefabricados desplazamiento en las uniones y/o apoyos.
