DIAGNÓSTICO TÉCNICO DI – 10833
SUBDIRECCIÓN DE ANÁLISIS DE RIESGOS Y EFECTOS DE CAMBIO CLIMÁTICO
COORDINACIÓN DE ASISTENCIA TÉCNICA
RADICADO IDIGER 2017ER13605

DIRECCIÓN	Diagonal 82 No. 85 – 50 Int.10 (Radicado) Diagonal 82 No. 85 – 86 (Real)	ÁREA DIRECTA	120 m ²				
SECTOR CATASTRAL	Paris Gaitan	POBLACIÓN ATENDIDA	4				
UPZ	26 – Minuto de Dios	FAMILIAS	1	ADULTOS	4	NIÑOS	-
LOCALIDAD	10 – Engativá	PREDIOS EVALUADOS	1				
CHIP	AAA0063LXCN	OFICIO REMISORIO	CR-29046

ESTRUCTURAL: Daño Leve.

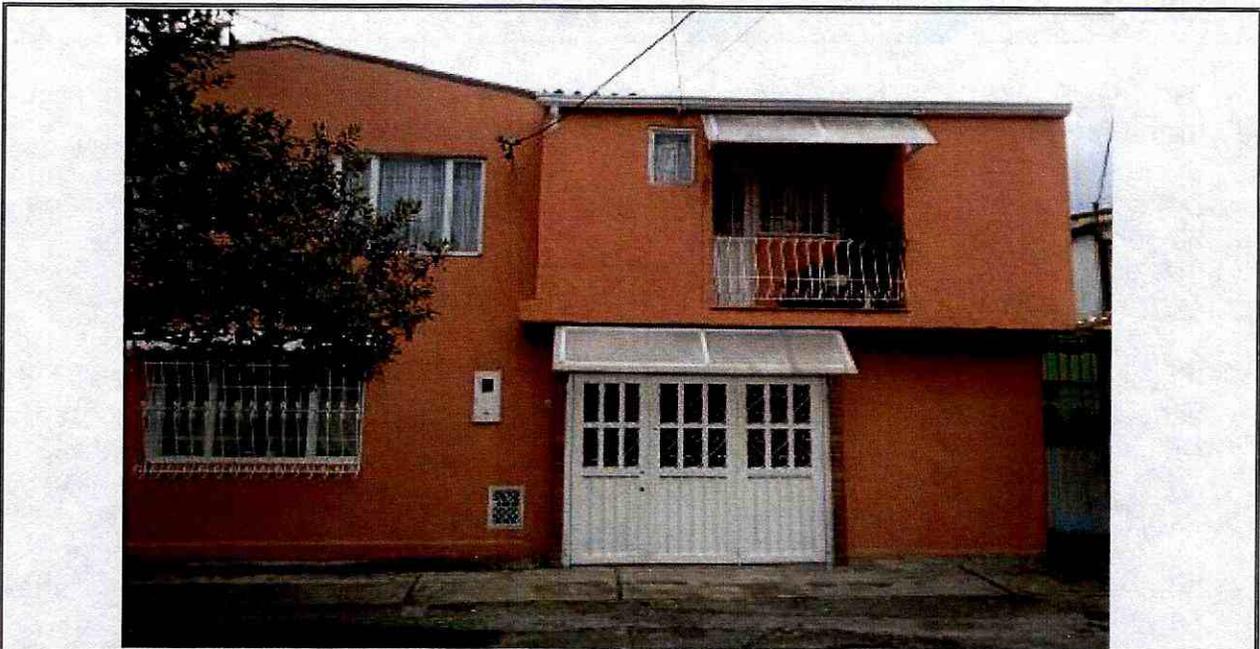
No se pudo tener acceso al interior del predio de la referencia ya que los habitantes que atienden la visita técnica manifiesta no tener conocimiento de la solicitud; razón por la cual se realiza la inspección desde el exterior. En el predio de la referencia se emplaza una edificación de dos (02) niveles, construida posiblemente bajo un sistema estructural de pórticos en mampostería confinada. En la inspección visual realizada desde el exterior no se identifican daños en los elementos que conforman la vivienda

Foto No. 1. Vista frontal de la vivienda emplazada en el predio de la Diagonal 82 No. 85 – 86, Sector Catastral Paris Gaitán de la Localidad de Engativá

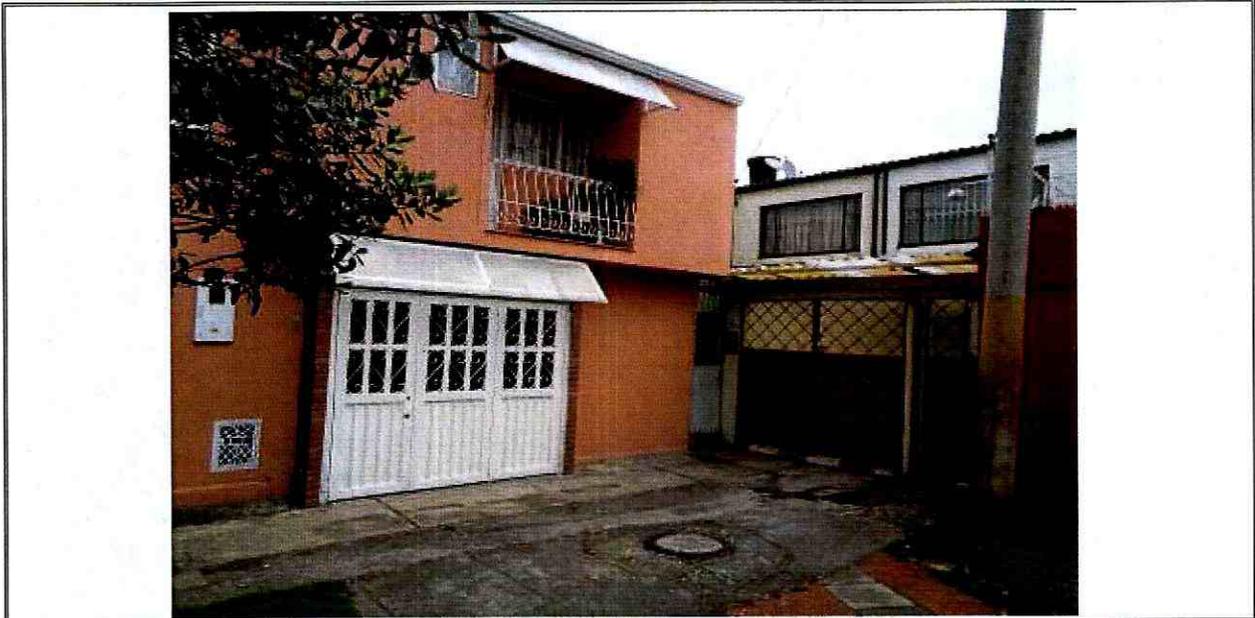
Foto No. 2. Vista de la vivienda emplazada en el predio de la Diagonal 825 No. 85 – 86, Sector Catastral Paris Gaitán de la Localidad de Engativá

- La estabilidad de los elementos de fachada que conforman la edificación emplazada en el predio de la Diagonal 82 No. 85 – 86, Sector Catastral Paris Gaitán de la Localidad de Engativá, no se encuentran comprometidas en la actualidad ante cargas normales de servicio. Dado que no se pudo ingresar a la edificación no fue
