DIAGNÓSTICO TÉCNICO DI - 10844
SUBDIRECCIÓN DE ANÁLISIS DE RIESGOS Y EFECTOS DE CAMBIO CLIMÁTICO
COORDINACIÓN DE ASISTENCIA TÉCNICA
Evento SIRE No. 4703131
RADICADO IDIGER No. 2017ER10816

PREDIO	Carrera 4 No. 10-54	ÁREA DIRECTA		800 m ²			
SECTOR CATASTRAL	Centro Administrativo	POBLACIÓN ATENDIDA		100			
UPZ	94 – La Candelaria	FAMILIAS	0	ADULTOS	100	NIÑOS	0
LOCALIDAD	17 – La Candelaria	PREDIOS EVALUADOS		2			
CHIP	AAA0030NJDE	OFICIO REMISORIO		CR-28129

Estructural – Daños Severos

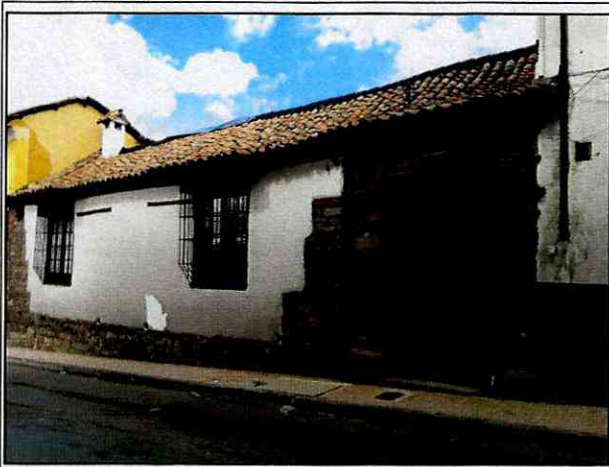
Foto 1. Vista de la fachada de la edificación emplazada en el predio de la Carrera 4 No. 10-54, en el Sector Catastral Centro Administrativo de la Localidad de La Candelaria.

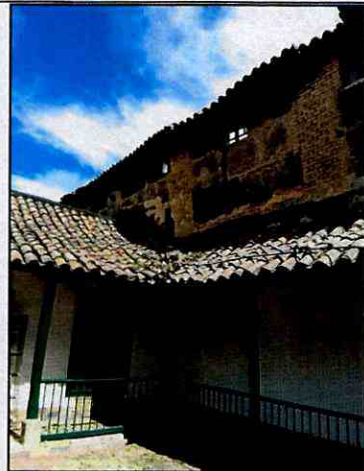
En el predio de la Carrera 4 No. 10-54, se emplaza una edificación de un nivel a doble altura, construida en sistema estructural de muros de carga de ladrillo prensado y adobe, cuenta con cubierta en estructura de listones de madera rolliza soportando tejas de barro cocido, oculto tras un cielo raso falso en mortero vaciado en esterilla de guadua (Foto 1). Resaltando que en la misma no se evidencian daños; sin embargo presenta compromiso en su funcionalidad y estabilidad estructural por la posibilidad de nuevos colapsos del muro de cerramiento de la edificación emplazada en el predio de la Carrera 4 No. 10-40 (Foto 2).

Foto 2. Vista del sector donde se depositaron los escombros producto del colapso parcial del muro de cerramiento de la edificación emplazada en el predio de la Carrera 4 No. 10-40

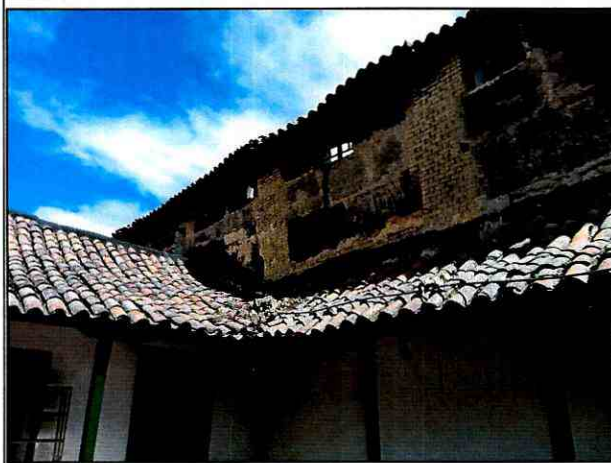
Entre las posibles causas por las cuales se presentan las afectaciones en el muro de cerramiento de la edificación emplazada en el predio de la Carrera 4 No. 10-40, se encuentra la falta de mantenimiento de la misma, sumado al deterioro que presenta este sector de la edificación.

Foto 3. Vista del estado del muro de cerramiento del predio de la Carrera 4 No. 10-40.

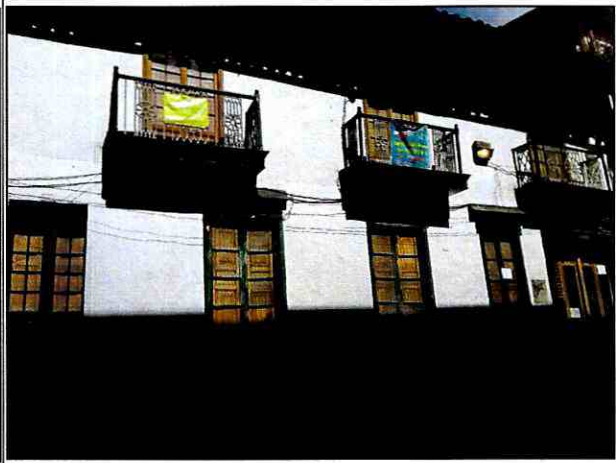
En el predio de la Carrera 4 No. 10-40, se emplaza una edificación de dos niveles a doble altura, conformada por muros en mampostería y adobe, con placa de entrepiso en madera, la cubierta de la zona frontal es en tejas de barro sobre un entramado en madera rolliza. Bajo el entrepiso y la cubierta hay un cielo raso en mortero vaciado en esterilla de guadua; en la cual se tiene contemplada la construcción de un hotel (Selina Bogotá Real Estate S.A.S); dicha edificación se está utilizando como

depósito de material (Foto 4).

Foto 4. Vista de la fachada de la edificación emplazada en el predio de la Carrera 4 No. 10-40, en el sector Catastral Centro Administrativo de la Localidad de La Candelaria.

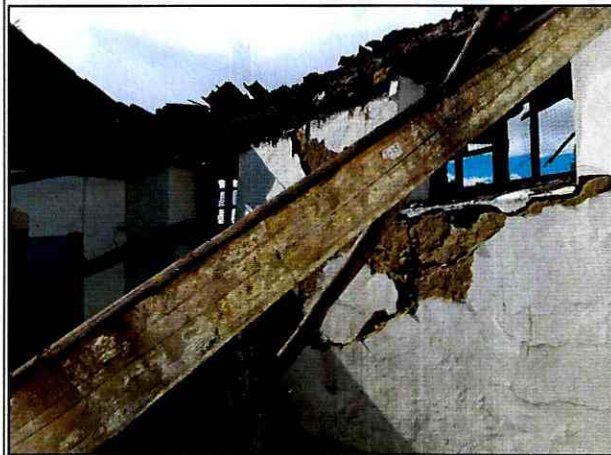
Se evidencia en el segundo nivel, alto grado de deterioro del muro de cerramiento del costado norte, así como agrietamientos diagonales y verticales, lo que indica la posibilidad de nuevos colapsos del mismo, hacia el predio de la Carrera 4 No. 10-54; según lo informado por la persona que atiende la visita, las afectaciones del muro se encuentran relacionadas al colapso de la cubierta; situación que con base en la inspección visual no es posible precisar (Foto 5 y 6).

Foto 5 y 6. Vista desde el interior de la edificación del estado del muro de cerramiento, el cual presenta riesgo de colapso hacia el predio de la Carrera 4 No. 10-54.

- Posibilidad de nuevos colapsos parciales y/o totales del muro de cerramiento del costado norte del predio de la Carrera 4 No. 10-40, hacia el predio de la Carrera 4 No. 10-54, comprometiendo la funcionalidad y estabilidad estructural del mismo.

- Al responsable y/o responsables del predio de la de la Carrera 4 No. 10-54, en el Sector Catastral Centro Administrativo de la Localidad de San Cristóbal, acoger la recomendación de restricción de uso, hasta tanto se garanticen las condiciones de estabilidad de la edificación emplazada en el predio de la Carrera 4 No. 10-40.
- Al Instituto Distrital de Patrimonio Cultural – IDPC, orientar a los responsables del predio de la Carrera 4 No. 10-54 y el predio de la Carrera 4 No. 10-40, en el Sector Catastral Centro Administrativo de la Localidad de La Candelaria, que posiblemente hayan sido declarados patrimonio cultural, para que de acuerdo a la normatividad vigente, adelanten las intervenciones de mantenimiento, mejoramiento y/o reforzamiento, debido a la vulnerabilidad que presentan las edificaciones por su vetustez.
