**DIAGNÓSTICO TÉCNICO DI-10846**  
**SUBDIRECCIÓN DE ANÁLISIS DE RIESGOS Y EFECTOS DE CAMBIO CLIMÁTICO**  
**COORDINACIÓN DE ASISTENCIA TÉCNICA**  
**RADICADO IDIGER 2017ER10679**  
**RADICADO IDIGER 2017ER11337**

<b>DIRECCIÓN</b>	Sector de la Carrera 18 Este entre Calle 42 Sur y la Calle 42 Bis sur	<b>ÁREA DIRECTA</b>		500 m <sup>2</sup>	
<b>SECTOR CATASTRAL</b>	Moralba	<b>POBLACIÓN ATENDIDA</b>		-	
<b>UPZ</b>	50 – La Gloria	<b>FAMILIAS</b>	-	<b>ADULTOS</b>	-
<b>LOCALIDAD</b>	3 – San Cristobal	<b>PREDIOS EVALUADOS</b>		-	
<b>CHIP</b>	AAA0004FMXS y otros.	<b>OFICIO REMISORIO</b>		CR-28133

Remoción en masa: Clasificación Local.

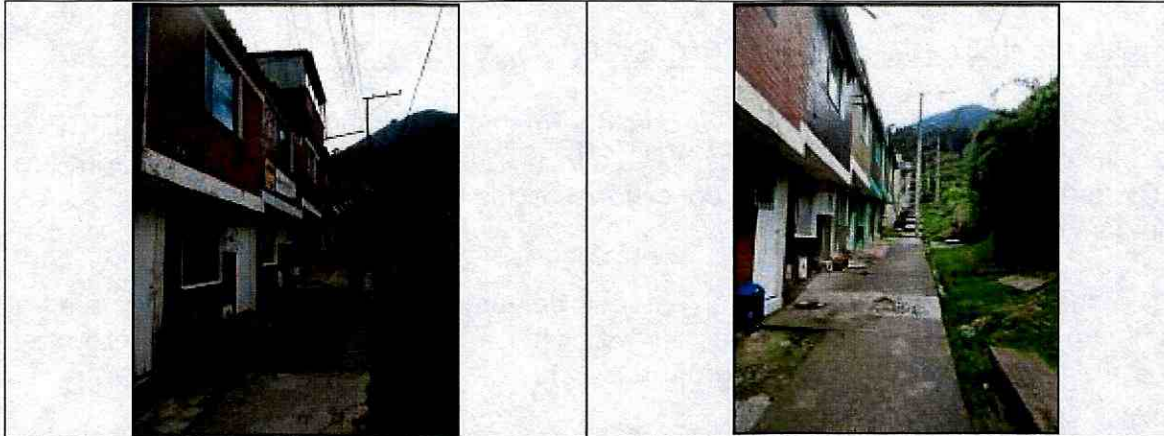
cubiertas livianas en tejas de fibro cemento. Así mismo, dadas las condiciones topográficas de dicho sector, las viviendas han sido acomodadas al terreno mediante cortes y/o rellenos (Fotos 1 y 2).

Fotos 1 y 2. Vista de las viviendas que conforman la Urbanización el Paseito III, en la Localidad de San Cristóbal.

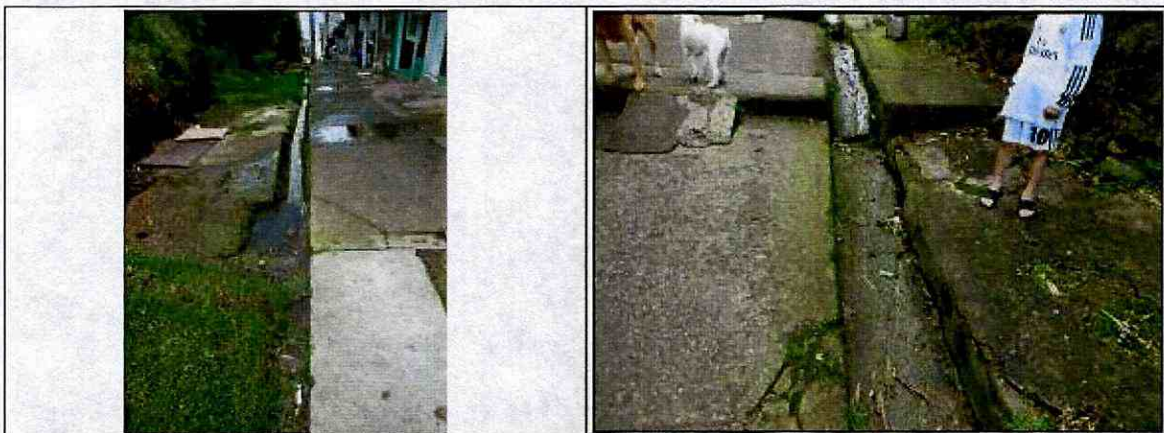
En la visita técnica se observa adicionalmente que las canales en concreto destinadas para dar manejo a las aguas de escorrentía provenientes de la parte alta de la ladera, presentan rotura, falta de mantenimiento evidenciada por la presencia de gramíneas nativas y en muchos sectores no presenta continuidad. (Fotos 3 y 4).

Fotos 3 y 4. Vista de los daños observados en las canales en concreto.

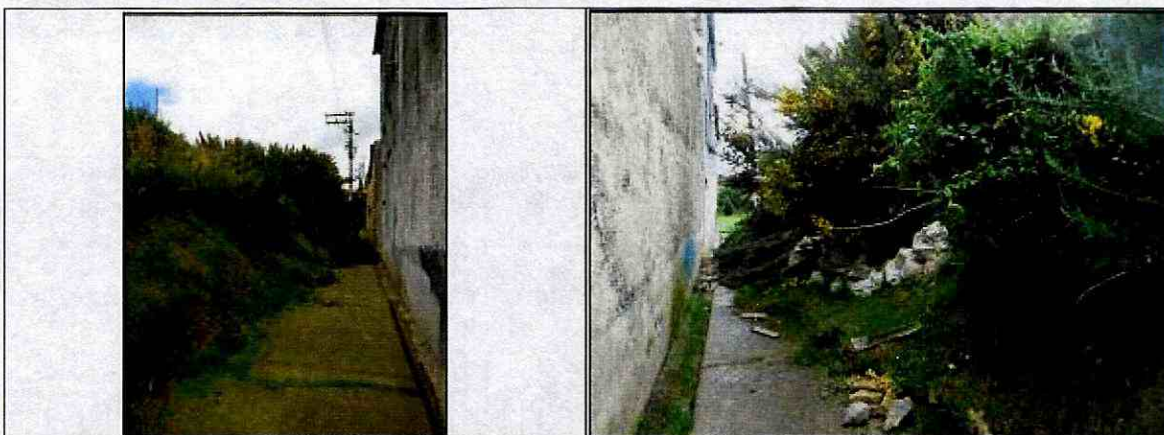
Se realizó verificación a la parte alta de la Urbanización al sector de la Carrera 18 Este entre Calle 42 sur y Calle 42 Bis Sur, identificando al costado oriental una ladera de pendiente moderada entre 20 y 30 grado, la cual se encuentra cubierta por gramíneas, arbustos de mediano y gran tamaño, así como por retamo espinoso, identificando un movimiento en masa de carácter local tipo deslizamiento el cual involucró un material de aproximadamente 4 metros cúbicos, los cuales se depositaron en la parte baja de la misma, en el sendero peatonal localizado en este sector, el cual hace parte de las zonas comunes de la Urbanización Paseito III, comprometiendo la funcionalidad y transitabilidad del mismo, sin generar compromiso en la estabilidad de las viviendas emplazadas en este punto en la actualidad (Fotos 5 y 6).

Entre las posibles causas por las cuales se presentó el movimiento en masa identificado en el sector evaluado, se encuentra la falta de medidas de protección y/o contención en este sector, sumado a la ausencia de sistemas de manejo de las aguas de escorrentía provenientes de la parte alta de la ladera.

Fotos 5 y 6. Vista del sector de la Carrera 18 Este entre Calle 42 Sur y la Calle 42 Bis sur, donde se presentó el movimiento en masa evaluado.

- A los habitantes y/o responsables de los predios aledaños al sendero peatonal localizado en el sector de la Carrera 18 Este entre la Calle 42 Sur y la Calle 42 Bis Sur, en la Urbanización el Paseito III de la Localidad de San Cristóbal, realizar un seguimiento permanente de las condiciones de estabilidad del terreno en general e informar al IDIGER si se presentan cambios importantes que alteren o modifiquen su estabilidad.
- A la Alcaldía Local de San Cristóbal, desde su competencia, garantizar la restricción de uso del sendero peatonal localizado al costado oriental de la Urbanización El Paseito III, en el sector de la Carrera 18 Este entre la Calle 42 sur

- A la Alcaldía Local de San Cristóbal, adelantar las acciones administrativas pertinentes con el fin de identificar el responsable y/o responsables de implementar adecuadas medidas de estabilización y/o contención, en la ladera localizada al costado oriental de la Urbanización El Paseito III de la Localidad de San Cristóbal, en el sector de la Carrera 18 Este entre la Calle 42 Sur y la Calle 42 Bis sur, mediante la implementación de obras de protección geotécnica, las cuales deberán contar con sistemas de drenaje para la evacuación de las aguas de escorrentía; dichas acciones deberán ser implementadas con el apoyo de personal idóneo, garantizando que se cumplan los requerimientos establecidos la normatividad vigente, para lo cual se deben tramitar los permisos y licencias respectivos.

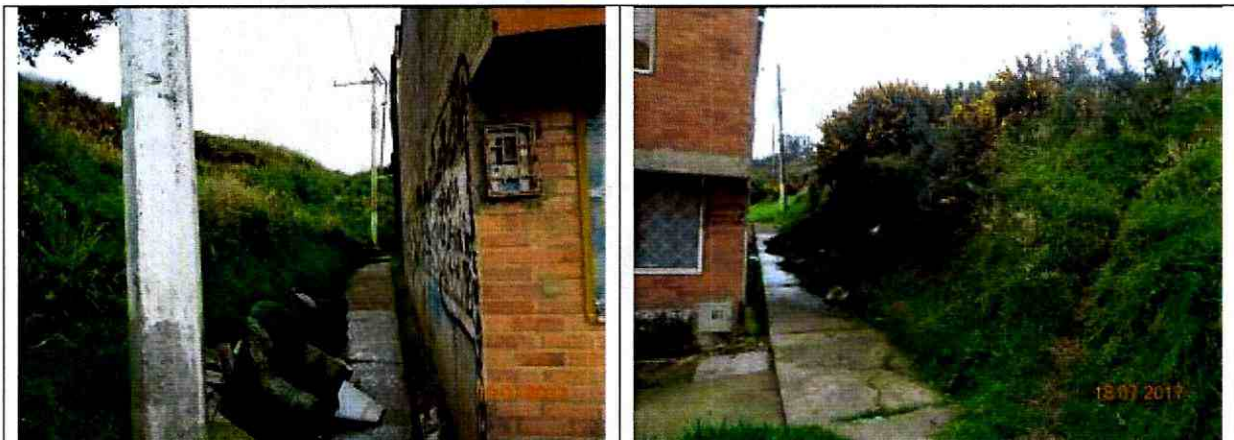
Se hizo inspección visual desde el exterior de las viviendas evidenciando que el movimiento en masa es de carácter puntual. No se observaron medidas suficientes para el manejo de aguas. (Ver Fotografías 6 y 7).

Fotos 7 y 8. Vista de las viviendas de la carrera 18 este entre la calle 42 y calle 42 Bis.
