DIAGNÓSTICO TÉCNICO DI - 10848
SUBDIRECCIÓN DE ANÁLISIS DE RIESGOS Y EFECTOS DE CAMBIO CLIMÁTICO
COORDINACIÓN DE ASISTENCIA TÉCNICA
EVENTO SIRE No. 4707067
Radicado IDIGER No. 2017ER10932

DIRECCIÓN	Diagonal 77 No. 120A-68 Casa 240	ÁREA DIRECTA	200 m ²		
SECTOR CATASTRAL	El Gaco	POBLACIÓN ATENDIDA	3		
UPZ	73 – Garcés Navas	FAMILIAS	1	ADULTOS	3
LOCALIDAD	10 – Engativá	PREDIOS EVALUADOS	2		
CHIP	AAA0194LHKL	OFICIO REMISORIO	CR-28134

Estructural – Daños leves

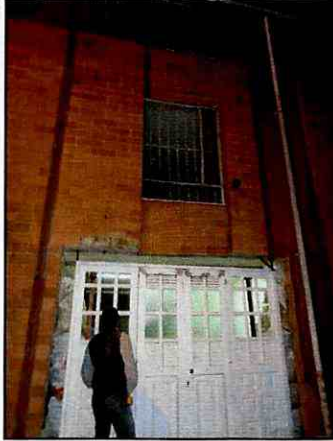
Se identificó en la edificación actividades de remodelación adelantadas por los responsables del mismo, consistentes en demolición del muro de fachada del primer, para la instalación de una puerta metálica de hoja doble, situación que generó asentamiento en los muros del segundo nivel, evidenciada en la deformación del marco de la ventana y agrietamientos en algunos muros divisorios; afectaciones que no

<p>Foto 1. Vista de la fachada de la Casa 240, en la que se aprecian las modificaciones adelantadas en el muro de fachada del primer nivel.</p>	<p>Foto 2. Vista de las actividades de remodelación que se adelanta al interior de la vivienda evaluada.</p>

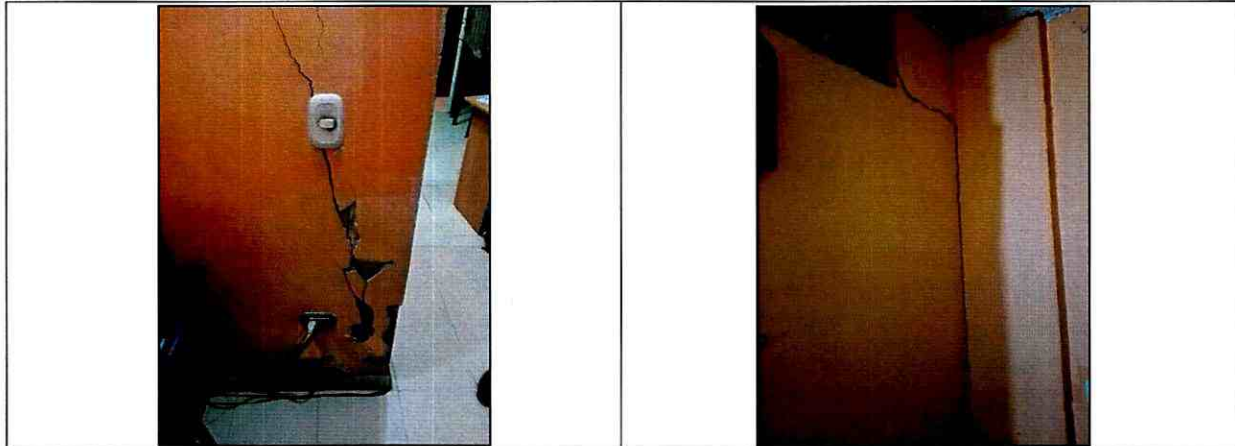
Adicionalmente se realiza verificación a la vivienda aledaña denominada de acuerdo a lo informado por los habitantes como Casa 242, en la que se aprecian agrietamientos en el pañete y en la trayectoria del mortero de pega y fisuras en muros divisorios, afectaciones que de acuerdo a lo observado son antiguas y que no se encuentran relacionadas con las intervenciones que se adelantaban en el predio aledaño.

Fotos 5 y 6. Vista al interior de la Casa 242, en la que se aprecian afectaciones antiguas que no se relacionan a las actividades que se adelantan en la edificación vecina.
