DIAGNÓSTICO TÉCNICO DI-10853
SUBDIRECCIÓN DE ANÁLISIS DE RIESGOS Y EFECTOS DE CAMBIO CLIMÁTICO
COORDINACIÓN DE ASISTENCIA TÉCNICA
RADICADO IDIGER 2017ER12934

DIRECCIÓN	Carrera 87 B # 90 – 21	ÁREA DIRECTA	90 m ²				
SECTOR	Meissen Sidauto	POBLACIÓN ATENDIDA	2				
UPZ	26 - Minuto de Dios	FAMILIAS	1	ADULTOS	2	NIÑOS	0
LOCALIDAD	10 - Engativá	PREDIOS EVALUADOS	1				
CHIP	AAA0064BOLF	OFICIO REMISORIO	CR-27404

Estructural: Daños Leves

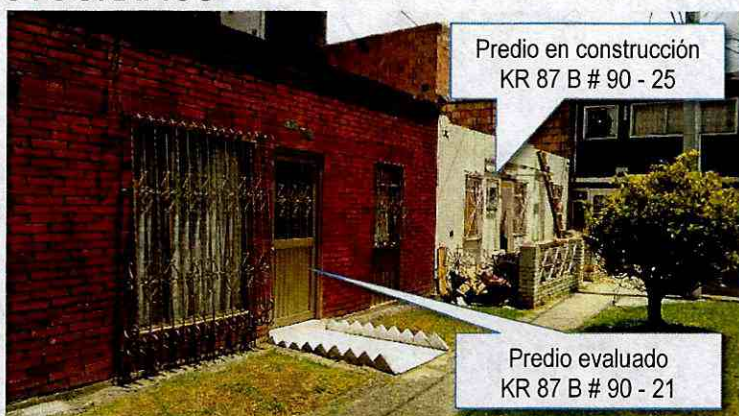
La edificación colinda hacia el costado occidental, con el predio de la Carrera 87 B # 90 - 25 (Predio 2, Figura 1) donde se adelanta la construcción de una edificación con estructura tipo pórticos de concreto reforzado la cual trabaja independiente a los elementos no estructurales como son los muros divisorios; Cuenta con una cimentación superficial conformada por zapatas y vigas de amarre. Las características de los inmuebles se pueden apreciar en la fotografía 1.

Fotografía 1. Vista general de los inmuebles ubicados en la Carrera 87 B # 90 - 21 (Predio 1, figura 2) y Carrera 87 B # 90 - 21 (Predio 2, figura 1).

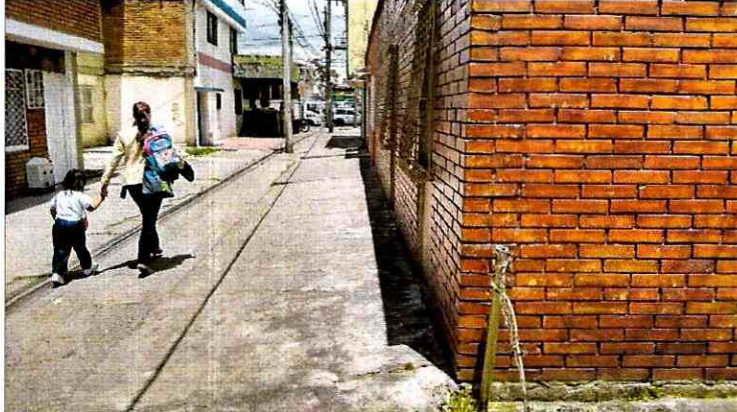
El día 10 de agosto de 2017 en atención al radicado de la referencia, personal del Instituto Distrital de Gestión de Riesgos y Cambio Climático IDIGER, realizó visita al inmueble ubicado en Carrera 87 B # 90 – 21, en el Barrio Meissen Sidauto de la Localidad de Engativá, encontrando una zona relativamente plana, consolidada urbanísticamente y con vías de acceso peatonal en buenas condiciones, donde no se identificaron afectaciones en el terreno de carácter local y/o general que pudiesen comprometer la estabilidad de la infraestructura pública y privada del sector (Ver fotografías 2 y 3) .

Fotografía 2. No se observan daños ni hundimientos de la edificación en el costado de la Carrera 87 B. El muro de fachada se encuentra en buen estado, no presenta fisuras perceptibles a la vista.

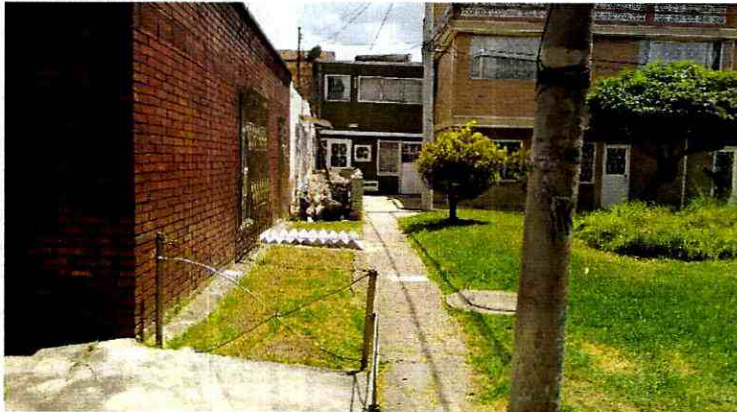
Fotografía 3. Andén y muro de fachada en buenas condiciones.

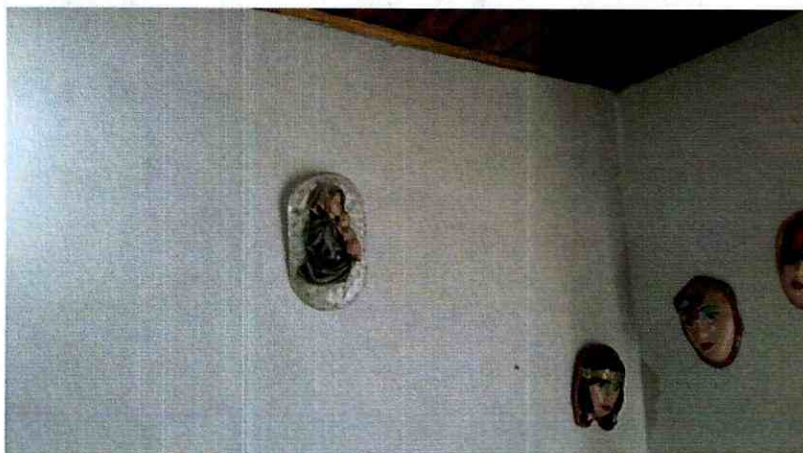
Fotografía 4. Muros interiores de la edificación sin daños

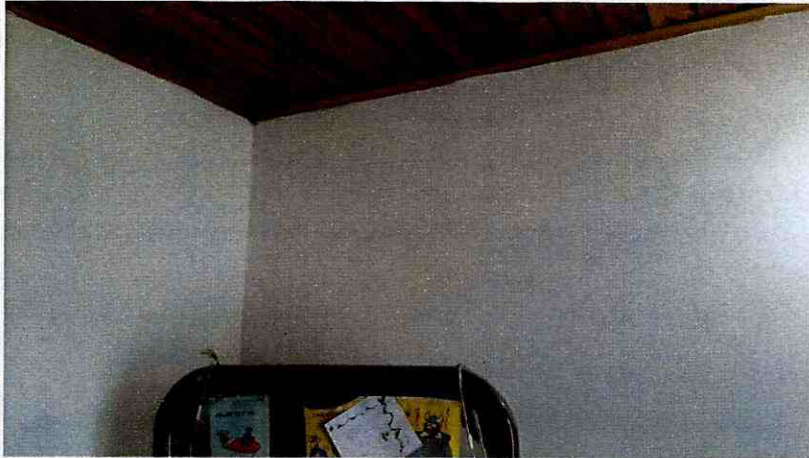
Fotografía 5. Muros y acabado del cielo raso en madera en buenas condiciones

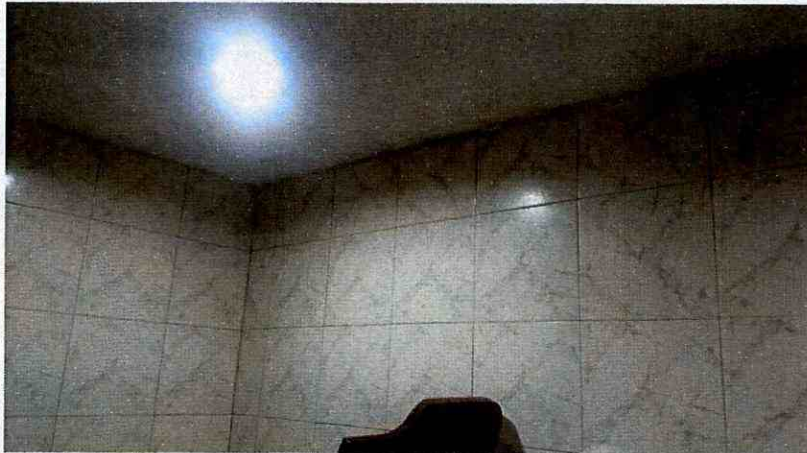
Fotografía 6. En los acabados tipo enchape de los muros de baño y cocina no se presentan fracturas que indiquen mal comportamiento de la edificación

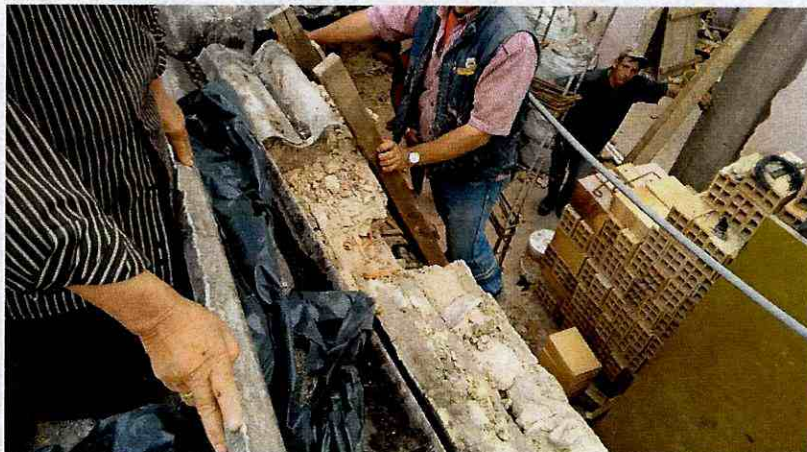
Con base en la inspección visual realizada al inmueble de la Carrera 87 B # 90 - 21 (Predio 1, Figura 1) no se evidencian daños en los muros de mampostería que conforman la edificación, los acabados de piso, baños y cielo raso se encuentra en buenas condiciones, no se observan fisuras o grietas que indiquen mal comportamiento estructural durante su vida útil (Ver fotografías 4 a 6). Se evidencia demolición parcial en la corona del muro de lindero, lo que ha generado filtraciones de agua al interior del inmueble de la Carrera 87 B # 90 - 21, según lo manifestado por el Señor Luis Orjuela (ver fotografía 7).

Fotografía 7. Demolición parcial del muro de lindero por parte de los responsables de la obra del predio de la Carrera 87 B # 90 – 21 (Predio 2, figura 1).

- En caso de no adelantar las acciones de reparación del muro de lindero ubicado entre los predios de la Carrera 87 B # 90 – 21 y Carrera 87 B # 90 – 25 se puede presentar deterioro por humedad debido a las filtraciones de agua que se presentan en esta zona.

- Al responsable o responsables de las labores de construcción desarrolladas en el predio de la Carrera 87 B # 90 – 25, en el Barrio Meissen Sidauto de la Localidad de Engativá, verificar las actas de vecindad a fin de constatar las condiciones del predio de la Carrera 87 B # 90 – 21, y otros colindantes antes de iniciadas las obras y compararlas con las condiciones actuales, para poder establecer si o no se han presentado afectaciones asociadas a la ejecución del proyecto; en caso afirmativo implementar las acciones necesarias, que garanticen llevar los predios a las condiciones de estabilidad y habitabilidad que tenían antes de iniciadas las labores en obra, acciones que deberán implementarse con el apoyo de personal idóneo.
