# DIAGNÓSTICO TÉCNICO DI-10860 SUBDIRECCIÓN DE ANÁLISIS DE RIESGOS Y EFECTOS DE CAMBIO CLIMÁTICO COORDINACIÓN DE ASISTENCIA TÉCNICA RADICADO IDIGER 2017ER11740

DIRECCIÓN Carrera 2 C Este entre Calles 55 Sur y 59 Sur		ÁREA DIRECTA			500 m²			
BARRIO	Fiscala II - Sector La Fortuna	POBLACIÓN ATENDIDA		100				
UPZ	56 - Danubio	FAMILIAS		AD	ULTOS	-	NIÑOS	_
LOCALIDAD	5 - Usme	PREDIOS EVALUADOS		S	S-I			100
CODIGO:	CIV 50000383	OFICIO REMISORIO		CR-28158.

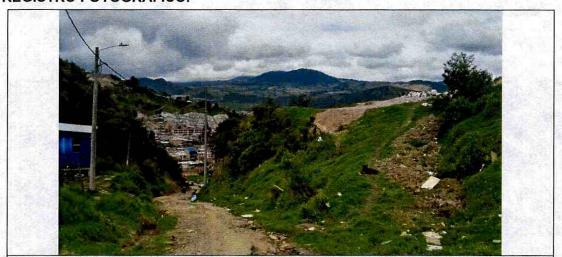
El sector corresponde a una ladera de pendiente moderada (aproximadamente 25°), con edificaciones de uno (1) a cuatro (4) niveles construidas en mampostería parcialmente confinada a la altura de la Calle 59 Sur y en material de recuperación y en mampostería parcialmente confinada a la de la Calle 55 Sur. Al sector se accede por la Carrera 2 C Este, la cual se encuentra pavimentada en pavimento flexible desde la Calle 62 Sur hasta la Calle 59 Sur. A partir de la Calle 59 Sur hasta la Calle 55 Sur se localiza el segmento vial CIV 5000383 (Ver Fotografía 1).

Fotografía 1. Vista panorámica del segmento vial CIV 50000383 ubicado en la Carrera 2 C Este entre Calles 55 Sur y 59 Sur en el Barrio Fiscala II Sector - La Fortuna, Localidad Usme. Fotografía tomada desde la Calle 55 Sur.
