DIAGNÓSTICO TÉCNICO – DI-10863
SUBDIRECCIÓN DE ANÁLISIS DE RIESGOS Y EFECTOS DE CAMBIO CLIMÁTICO
COORDINACIÓN DE ASISTENCIA TÉCNICA
RADICADO IDIGER 2017ER12629

ATENDIÓ: ENRIQUE LINERO SOTO				SOLICITANTE COMUNIDAD	
CAT	8	MOVIL	Contratada		
FECHA	Agosto 29 de 2017	HORA	12:20 p.m.	VIGENCIA: Temporal mientras no se modifiquen significativamente las condiciones físicas del sector

DIRECCIÓN	Calle 13 # 79 C – 11	ÁREA DIRECTA	15300 m ²				
SECTOR	Nuevo Techo	POBLACIÓN ATENDIDA	2000				
UPZ	46 – Castilla	FAMILIAS	400	ADULTOS	1700	NIÑOS	300
LOCALIDAD	8 – Kennedy	PREDIOS EVALUADOS	1				
CHIP	AAA0082APHK y otros	OFICIO REMISORIO	CR-28164

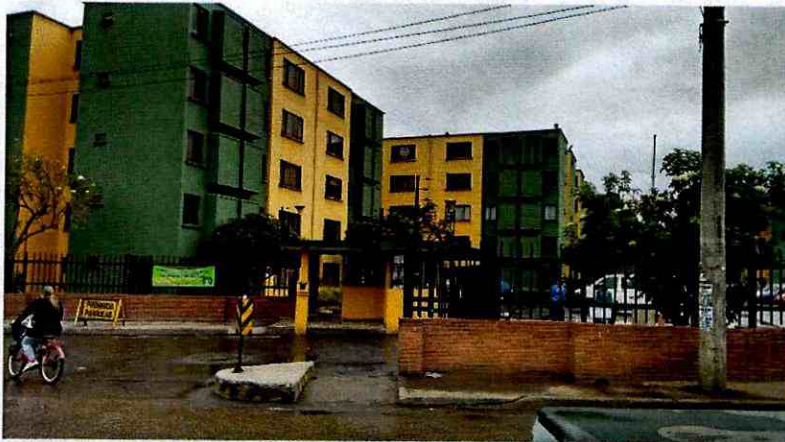
En el predio se emplaza diez bloques de cinco pisos que conforman el Conjunto Residencial Ciudad Favidi MV-10 con una estructura conformada por muros de concreto reforzado de uso residencial. Las características generales de los bloques de apartamento se pueden apreciar en la fotografía 1.

Fotografía 1. Vista general del inmueble ubicado en la Calle 13 # 79 C - 11.

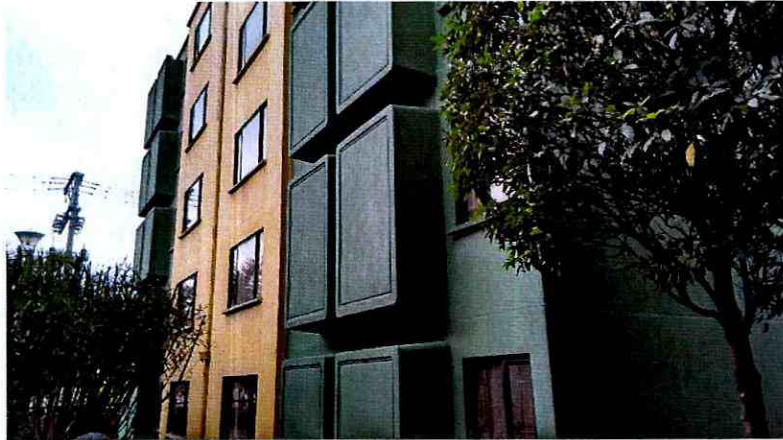
Fotografía 2. Fachadas en buenas condiciones

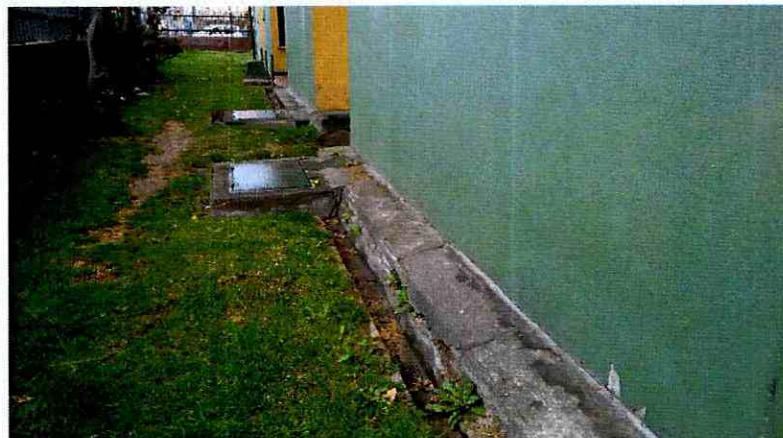
Con base en la inspección visual se puede identificar que las fachadas de los bloques de apartamentos no presentan daño aparente como fisuras o grietas que indiquen mal comportamiento estructural (Ver fotografía 2). Las canaletas de desagüe que se encuentran rodeando los bloques residenciales a nivel de terreno presentan deterioro y fracturas permitiendo la filtración del agua lluvia a la cimentación de los bloques (Ver fotografías 3 y 4).

Dentro de las posibles causas de las lesiones evidenciadas se tienen la falta de mantenimiento y deterioro que presentan las canaletas de desagüe, lo que podría haber generado las lesiones mecánicas observadas.

Fotografía 3. Canales de desagüe de agua lluvia que rodean la edificación. Se presenta deterioro por falta de mantenimiento.

- Dado que el motivo de la visita es la revisión de las canaletas de recolección de agua lluvia, se concluye que los daños que éstas presentan no comprometen la estabilidad de las edificaciones que componen el Conjunto Residencial Ciudad Favidi MV-10 ubicado en la Calle 13 # 79 C - 11, en el Sector Catastral Nuevo Techo de la Localidad de Kennedy.

- Al responsable y/o responsables del Conjunto Residencial Ciudad Favidi MV-10 ubicado en la Calle 13 # 79 C - 11, en el Sector Catastral Nuevo Techo de la Localidad de Kennedy, realizar las acciones pertinentes al mantenimiento y/o mejoramiento de las edificaciones y canaletas de desagüe. Esto con el propósito de garantizar durante la vida útil de los mismos, las condiciones adecuadas para su funcionamiento.

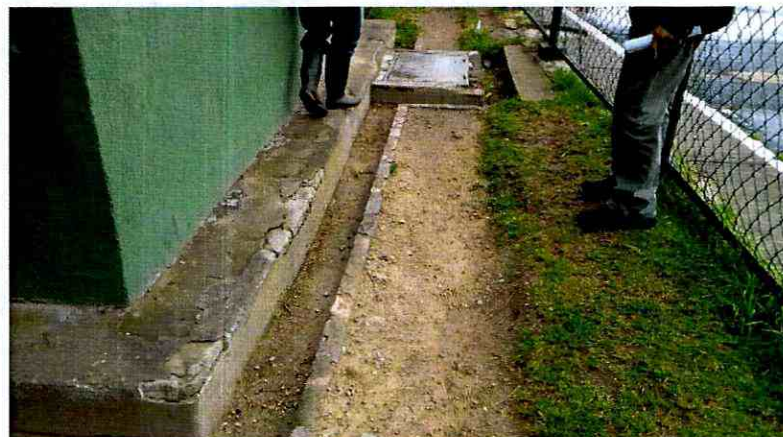
Fotografía 4. Canales de desagüe de agua lluvia que rodean la edificación. Se presenta deterioro por falta de mantenimiento.
