DIAGNÓSTICO TÉCNICO – DI-10865
SUBDIRECCIÓN DE ANÁLISIS DE RIESGOS Y EFECTOS DE CAMBIO CLIMÁTICO
COORDINACIÓN DE ASISTENCIA TÉCNICA
RADICADO IDIGER 2017ER12724

DIRECCIÓN	Transversal 78 K # 41 A – 04 Sur	ÁREA DIRECTA		5600 m ²			
SECTOR	Ciudad Kennedy Sur	POBLACIÓN ATENDIDA		230			
UPZ	47 - Kennedy Central	FAMILIAS	0	ADULTOS	230	NIÑOS	0
LOCALIDAD	8 – Kennedy	PREDIOS EVALUADOS		1			
CHIP	AAA0043APAF	OFICIO REMISORIO		CR-28166

Estructural: Daños Leves

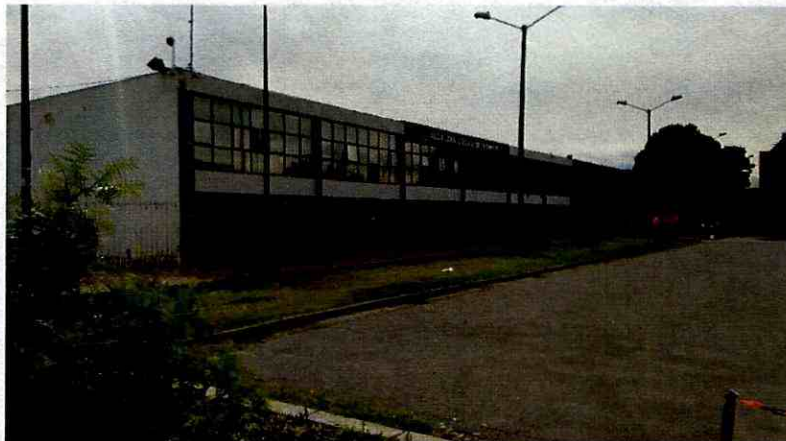
cubierta de la edificación al parecer es en placa de concreto. Las características generales de la edificación se pueden apreciar en la fotografía 1.

Fotografía 1. Vista general del inmueble ubicado en la Transversal 78 K # 41 A – 04 Sur

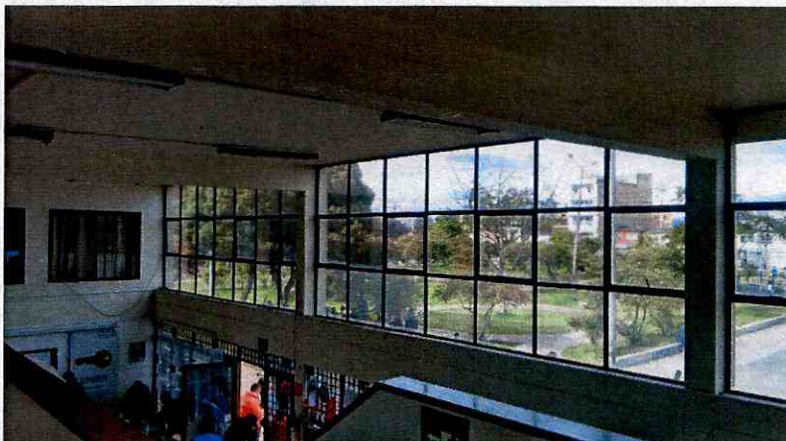
Con base en la inspección visual se puede identificar que los muros de la edificación, cielo raso y acabados no presentan daño como fisuras o grietas que indiquen mal comportamiento estructural (Ver fotografías 2, 3 y 4). Se observa presencia de humedad y desprendimiento de la pintura del cielo raso (Ver fotografía 5).

Fotografía 2. Elementos estructurales tipo vigas y columnas en buenas condiciones

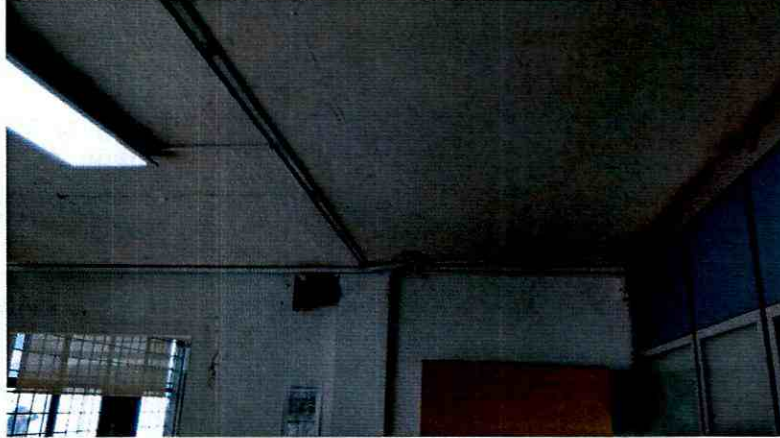
Fotografía 3. Cielo raso sin grietas o fisuras

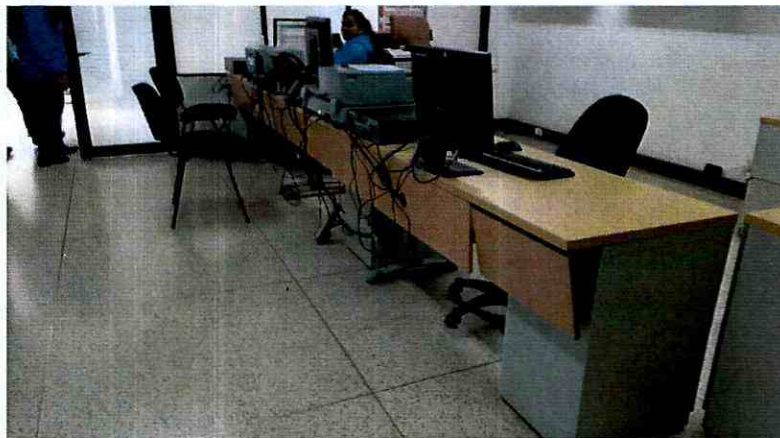
Fotografía 4. Acabados de piso en buen estado

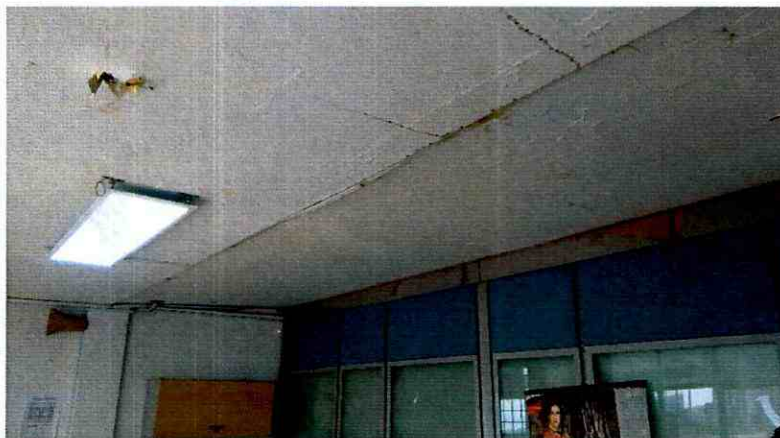
Dentro de las posibles causas de las lesiones evidenciadas se tienen la falta de mantenimiento que presenta la edificación, lo que podría haber generado las humedades observadas.

Fotografía 5. Presencia de humedad y desprendimiento de la pintura del cielo raso.

- Al responsable y/o responsables de las edificaciones que componen la Alcaldía Local de Kennedy emplazada en el predio de la Transversal 78 K # 41 A - 04 Sur, realizar las acciones pertinentes al mantenimiento y/o mejoramiento de las edificaciones. Esto con el propósito de garantizar durante la vida útil de los mismos, las condiciones adecuadas para su funcionamiento.
