DIAGNÓSTICO TÉCNICO DI-10866 SUBDIRECCIÓN DE ANÁLISIS DE RIESGOS Y EFECTOS DE CAMBIO CLIMÁTICO COORDINACIÓN DE ASISTENCIA TÉCNICA RADICADO IDIGER 2017ER11211

DIRECCIÓN	Carrera 90 No. 147 C - 32	ÁREA DIRECTA			100	1000 m².				
SECTOR CATASTRAL Suba Urbano		POBLACIÓN ATENDIDA			250					
UPZ	27 – Suba Urbano.	FAMILIAS		ADUL1	ros	60	NIÑOS	190		
LOCALIDAD 11 – Suba.		PREDIOS EV	ALUAD	os	1			1		
CHIP	AAA0131WDLW	OFICIO REMISORIO CR - 2817		75.

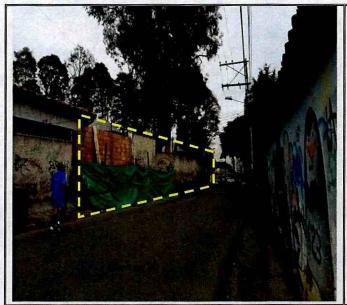
Fotografía 1. Vista del muro de cerramiento del costado occidental del predio de la Carrera 90 No. 147 C – 32, en el Sector Catastral Suba Urbano de la Localidad Suba.

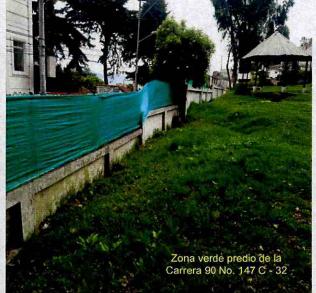
Fotografía 2. Vista del muro de cerramiento del costado occidental del predio de la Carrera 90 No. 147 C – 32, en el Sector Catastral Suba Urbano de la Localidad Suba.

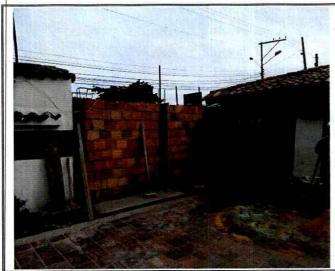
(ver fotografías 3 y 4). Según el señor Javier Ortiz quien atiende la visita, dicho tramo presentaba un desplazamiento lateral cercano a los 5 cm y grietas por lo que amenazaba con colapsar.

Fotografía 3. Tramo de muro demolido y en proceso de reconstrucción en el predio de la Carrera 90 No. 147 C – 32, en el Sector Catastral Suba Urbano de la Localidad Suba.
