DIAGNÓSTICO TÉCNICO	Código:	GAR-FT-03
		Versión:	03
		Código documental:	01/10/2014

REDIAGNÓSTICO TÉCNICO DI - 10867
SUBDIRECCIÓN DE ANÁLISIS DE RIESGOS Y EFECTOS DE CAMBIO CLIMÁTICO
COORDINACIÓN DE ASISTENCIA TÉCNICA
RADICADO 2017ER14922

PREDIO	Carrera 5 Este No 2A-25	ÁREA DIRECTA		0.5 Ha	
SECTOR	Girardot	POBLACIÓN ATENDIDA		10	
UPZ	96- Lourdes	FAMILIAS	0	ADULTOS	5
LOCALIDAD	3-Santa Fé	PREDIOS EVALUADOS		1	
CHIP	AAA0033YCRU	OFICIO REMISORIO		CR-28176

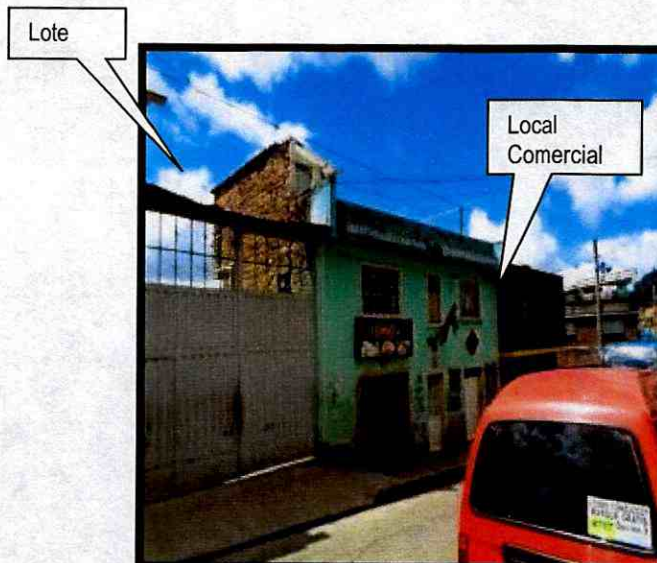
El predio evaluado corresponde a un lote de gran extensión en donde hacia el costado norte y frontal existe un local comercial y en la parte sur y posterior una zona destinada para parqueo de automóviles al aire libre (Ver Fotografía 1).

Fotografía 1. Fachada principal del predio de la Carrera 5 Este No 2A -25 en la Localidad de Santa Fé

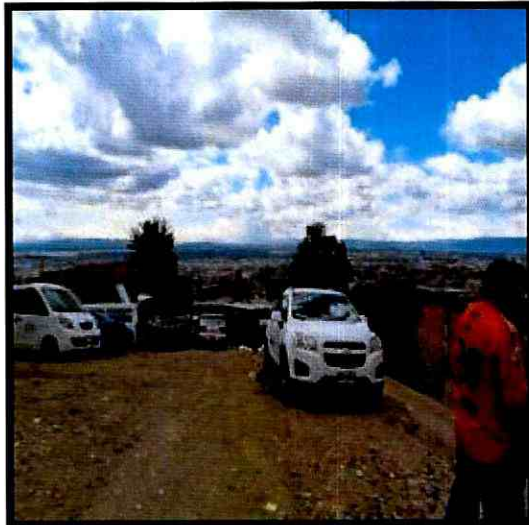
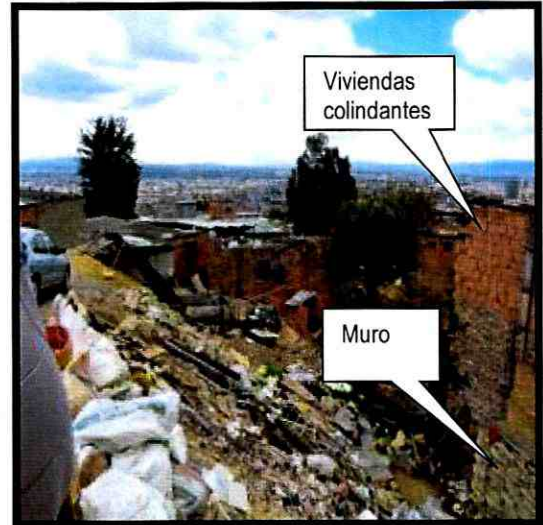
actualidad se evidencia la construcción de un muro en mampostería confinada esta zona y junto a él en la parte inferior un muro en piedra pegada (Ver Fotografías 2 y 3).

La excavación abarca un área de aproximadamente 80m² con una profundidad de 3.5m (Aprox). El área excavada posee material de relleno en las paredes perimetrales con excepción del costado norte en donde se presentan los muros de cerramiento de las viviendas aledañas y el nuevos muros construidos.

Fotografías 2. Vista al interior del predio de la Carrera 5 Este No 2A -25 en la Localidad de Santa Fé

Dado que las paredes de la excavación están conformadas por material de relleno, resultan muy susceptibles a presentar deslizamientos que desencadenarían movimientos en masa. El material desplazado podría impactar sobre los cerramientos de las viviendas vecinas

- Al responsable y/o responsables del predio de la Carrera 5 Este No 2A -25 adelantar las acciones de contención y/o adecuación así como obras de manejo de aguas superficiales y subsuperficiales del terreno que se encuentra al interior del mismo, acciones que deben ser basadas en un estudio de ingeniería con el fin de evitar que se generen movimientos en masa que puedan impactar a las viviendas aledañas o que se generen esfuerzos de presión sobre los cerramientos de las viviendas mayores a su capacidad de soporte.

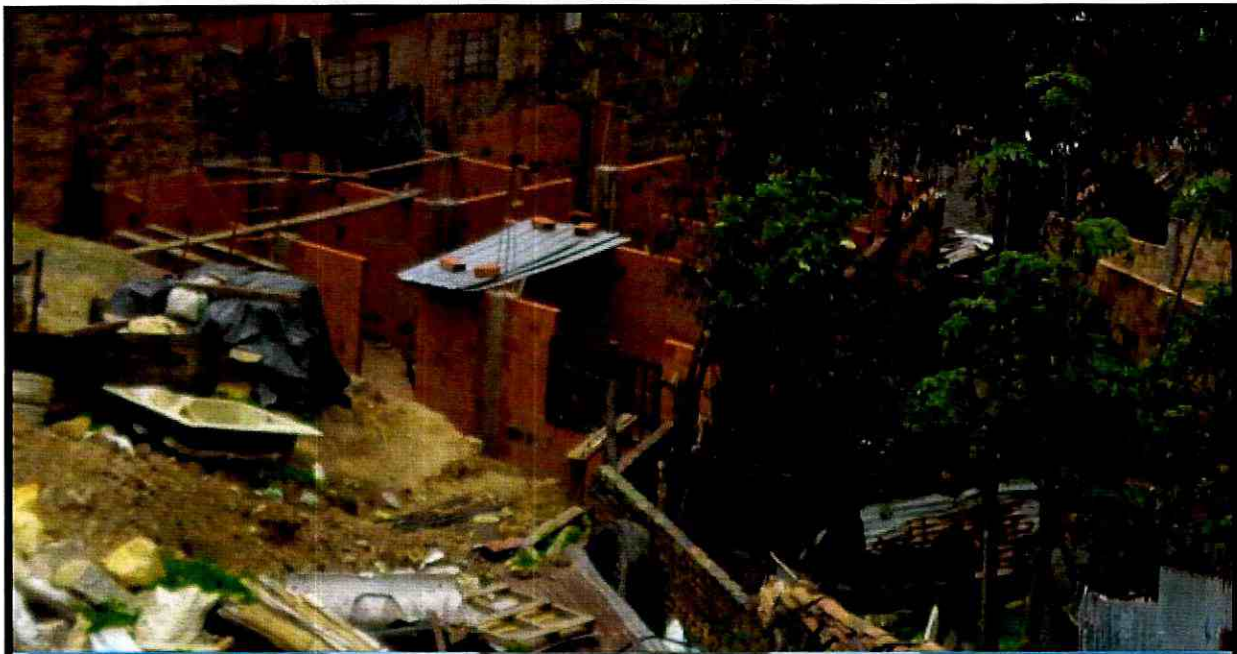
Hacia el costado posterior del lote (costado occidental) se evidencia que se está adelantando la construcción de viviendas (Ver Fotografía 4)

Fotografía 3. Construcciones al interior del predio de la Carrera 5 Este No 2A -25 en la Localidad de Santa Fé

- A la Alcaldía Local de Santa Fé, desde su competencia, verificar que se haya cumplido lo establecido en la Licencia de Construcción en cuanto a los procedimientos constructivos, las especificaciones técnicas y recomendaciones allí consignadas, por parte del responsable y/o responsables del predio de la Carrera 5 Este No 2A-25 en lo referente tanto a los muros de contención junto a las viviendas aledañas como a las viviendas que se están construyendo hacia el costado posterior.
