DIAGNÓSTICO TÉCNICO DI-10870
SUBDIRECCIÓN DE ANÁLISIS DE RIESGOS Y EFECTOS DE CAMBIO CLIMÁTICO
COORDINACIÓN DE ASISTENCIA TÉCNICA
RADICADO IDIGER 2017ER10804

DIRECCIÓN	Calle 28 Sur No. 20-35	ÁREA DIRECTA			50m ²		
SECTOR CATASTRAL	Quiroga	POBLACIÓN ATENDIDA			3		
UPZ	39 – Quiroga	FAMILIAS	1	ADULTOS	3	NIÑOS	-
LOCALIDAD	Rafael Uribe Uribe	PREDIOS EVALUADOS			1		
CHIP	AAA0012TTKC	OFICIO REMISORIO			CR-28181

Estructurales: Daños leves

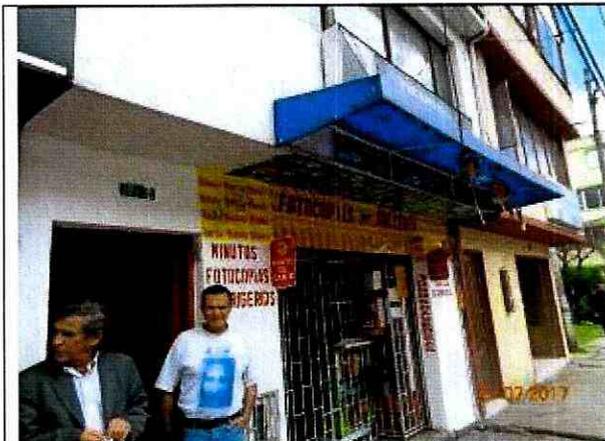
El predio evaluado se localiza en una zona plana, en él se emplaza una vivienda de tres (3) niveles de uso mixto (Residencial y comercial) construida en mampostería simple.

Fotografía 1. Fachada de la vivienda emplazada en el predio de la Calle 28 Sur No. 20-35

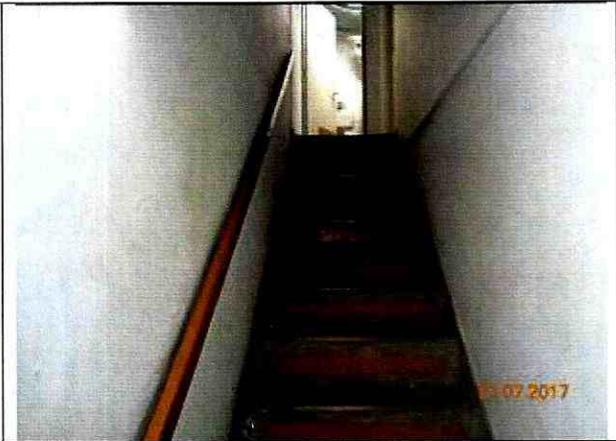
Fotografía 2. Ingreso al apartamento del segundo nivel de la vivienda emplazada en la Calle 28 Sur No. 20-35.

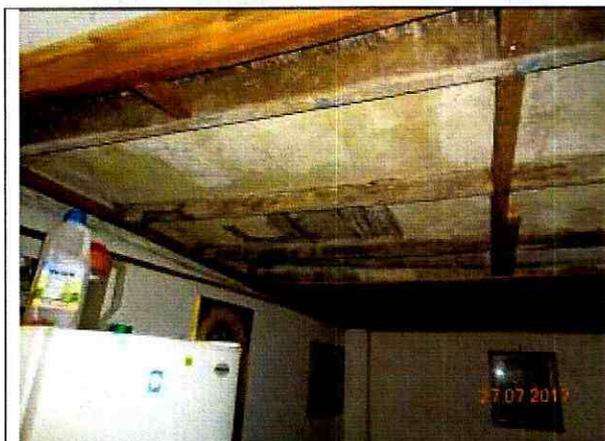
Con base en la inspección visual al segundo nivel de la vivienda, se identificó que el cielo raso, conformado por láminas de madera fue retirado en el sector sur occidental del apartamento. No se observan desprendimientos de otros elementos del mismo. (Ver fotografía 1 a Fotografía 4).

Dentro de las posibles causas, por las que se generaron los daños evidenciados, pueden estar la falta de mantenimiento de la edificación, situación anterior que no es posible precisar con base en la inspección visual realizada.

Fotografía 3. Cielo raso retirado en el apartamento del segundo nivel en la zona de la sala

- La estabilidad y funcionalidad del apartamento del segundo nivel de la vivienda ubicada en el predio de la Calle 28 Sur No. 20-35. Sector Catastral Quiroga de la Localidad Rafael Uribe Uribe, no se encuentran comprometidas en la actualidad ante cargas normales de servicio por los daños identificadas en el cielo raso, ya que al momento de la visita ya se había retirado la parte del cielo raso afectada.

- En caso de no existir restricciones y/o condicionamientos al uso del suelo, se recomienda al responsable y/o responsables del predio de la Calle 28 Sur No. 20-35, apartamento del segundo nivel, Sector Catastral Quiroga de la Localidad Rafael Uribe Uribe, implementar acciones para el mantenimiento y mejoramiento de la calidad de la edificación, con el apoyo de personal idóneo, garantizando que se cumplan los requerimientos establecidos en la Ley 400 de 1997 Decreto No. 926 del 19 de marzo de 2010 y el Decreto No. 340 del 13 de Febrero de 2012, Reglamento Colombiano de Construcción Sismo Resistente NSR-10, de acuerdo con la normatividad vigente para el barrio, para lo cual se deben tramitar los permisos y licencias respectivos. Esto con el propósito de garantizar durante la vida útil de los inmuebles, las condiciones adecuadas para su uso.

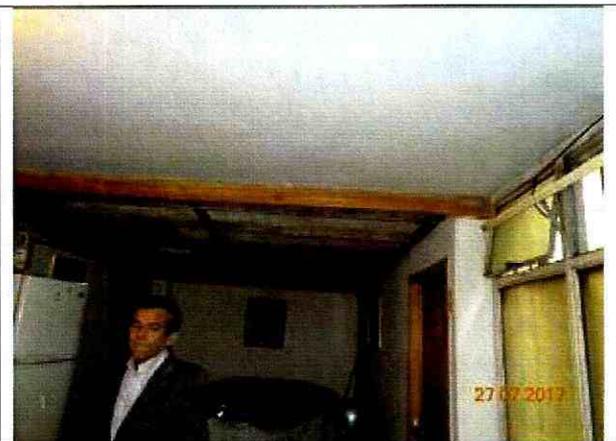
Fotografía 4. Vista general de la sala del apartamento del segundo nivel de la vivienda emplazada en la Calle 28 Sur No. 20-35.
