DIAGNÓSTICO TÉCNICO DI-10873
SUBDIRECCIÓN DE ANÁLISIS DE RIESGOS Y EFECTOS DE CAMBIO CLIMÁTICO
COORDINACIÓN DE ASISTENCIA TÉCNICA
RADICADOS IDIGER 2017ER15107

DIRECCIÓN	Calle 50 B Sur No. 31-96	ÁREA DIRECTA	150 m ²				
BARRIO CATASTRAL	Samore	POBLACIÓN ATENDIDA	3				
UPZ	42 – Venecia	FAMILIAS	1	ADULTOS	3	NIÑOS	0
LOCALIDAD	6 – Tunjuelito	PREDIOS EVALUADOS	1				
CHIP	AAA0016DKYX	OFICIO REMISORIO	CR-28185

Estructural: Daños Leves.

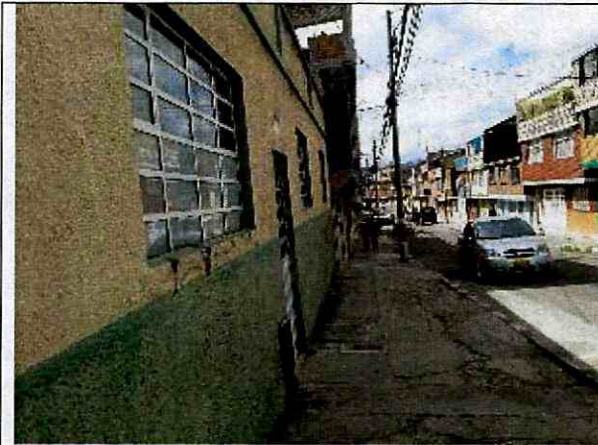
En el predio se emplaza una edificación de uso residencial de un (1) nivel con un sistema estructural conformado por mampostería simple. La visita fue acompañada por la Señora Rosa María Castro Ortiz permitiendo el acceso a la vivienda. Las características de la edificación y del sector se pueden apreciar en la fotografías 1.

Fotografía 1. Fachada de la vivienda localizada en Calle 50 B Sur No. 31-96, en el Barrio Samore de la Localidad de Tunjuelito.

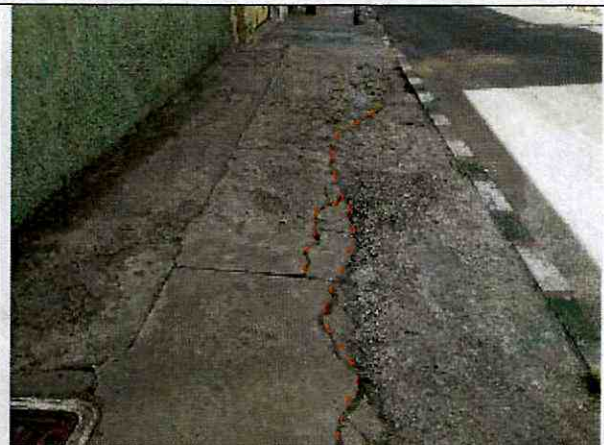
Fotografía 2. Andén frontal de la vivienda localizada en la Calle 50 B Sur No. 31-96, en el Barrio Samore de la Localidad de Tunjuelito. Se observan algunas fisuras longitudinales.

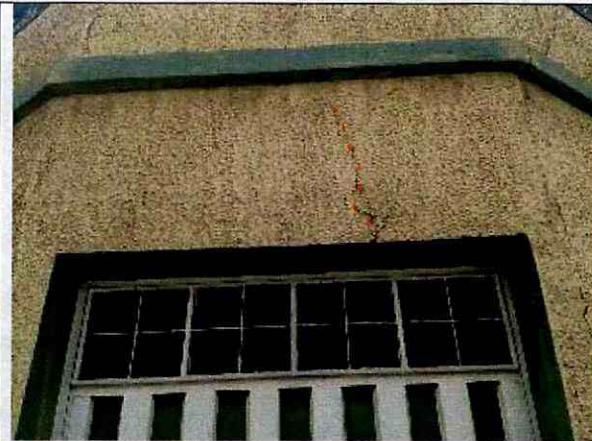
En las fotografías 3 a 7 se puede observar algunas fisuras menores en la fachada de la vivienda presenta grietas con sentido vertical. Al interior de la edificación se evidencian fisuras con tendencia vertical en muros divisorios.

Entre las posibles causas de las lesiones evidenciadas se tienen los asentamientos diferenciales propios de la vivienda emplazada en el predio de la Calle 50 B Sur No. 31-96, lo que podría haber generado lesiones mecánicas observadas, así como el tránsito

Fotografía 3. Fisura en la parte frontal de la vivienda localizada en Calle 50 B Sur No. 31-96, en el Barrio Samore de la Localidad de Tunjuelito.

- Al responsable y/o responsables de la edificación emplazada en la Calle 50 B Sur No. 31-96, en el Barrio Samore de la Localidad de Tunjuelito, realizar las acciones pertinentes al mantenimiento y/o mejoramiento de la edificación allí existente. Esto con el propósito de garantizar durante la vida útil del inmueble, las condiciones adecuadas para su uso.

- Al responsable y/o responsables de la edificación emplazada en la Calle 50 B Sur No. 31-96, en el Barrio Samore de la Localidad de Tunjuelito, en el caso de querer establecer con mayor detalle las afectaciones presentadas en el inmueble, se recomienda adelantar un estudio detallado de ingeniería en donde se analice de manera integral el conjunto suelo estructura, la vulnerabilidad estructural y la estabilidad geotécnica, de tal forma que permita establecer las causas y aplicar las acciones requeridas que se deriven de estos estudios, garantizando que se cumplan los requerimientos establecidos en el Decreto No. 926 del 19 de marzo de 2010 y el Decreto No. 340 del 13 Febrero de 2012,

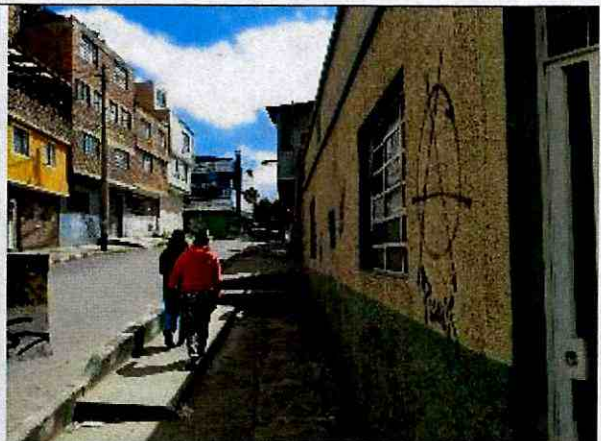
Fotografía 4. Andén lateral de la vivienda localizada en Calle 50 B Sur No. 31-96, en el Barrio Samore de la Localidad de Tunjuelito.

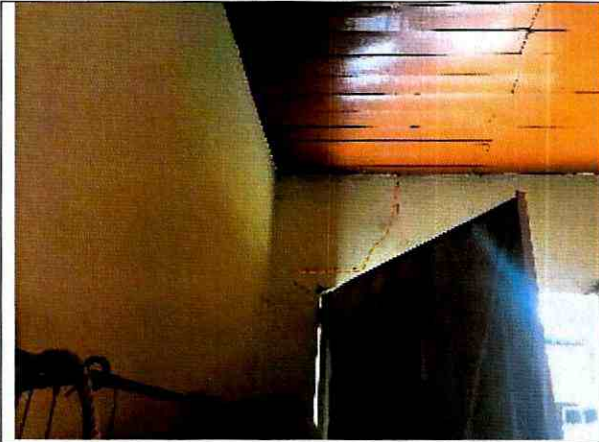
Fotografía 5. Fisuras transversales evidenciadas al interior de la vivienda de la Calle 50 B Sur No. 31-96, en el Barrio Samore de la Localidad de Tunjuelito.

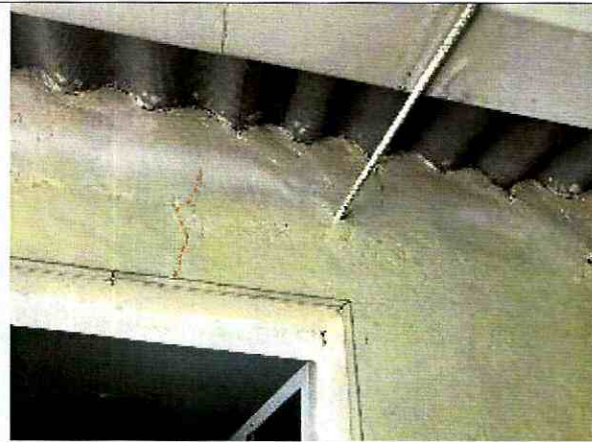
Fotografía 6. Fisuras de 2mm en el marco de una de las puertas de las habitaciones de la vivienda de la Calle 50 B Sur No. 31-96, en el Barrio Samore de la Localidad de Tunjuelito

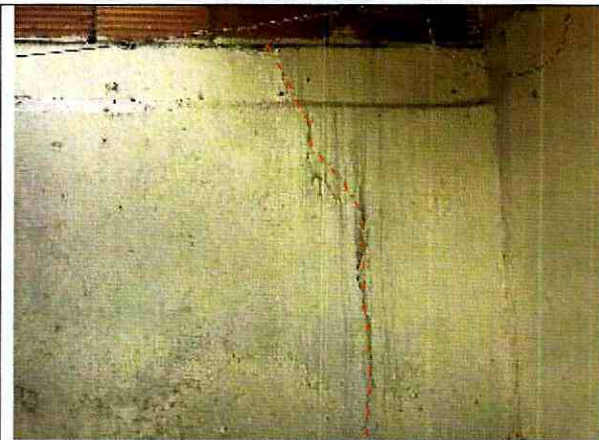
Fotografía 7. Fisuras transversales evidenciadas al interior de la vivienda de la Calle 50 B Sur No. 31-96, en el Barrio Samore de la Localidad de Tunjuelito.

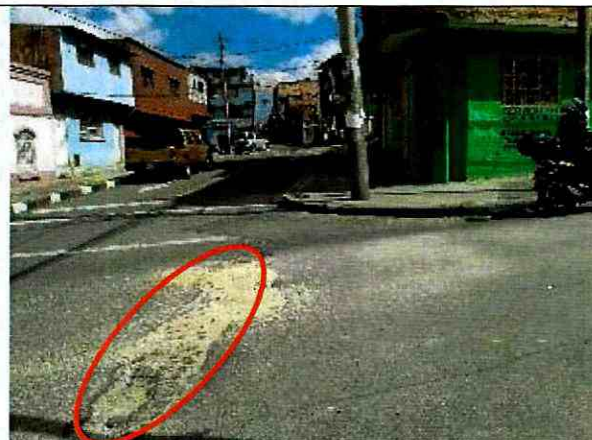
Con base en la inspección visual realizada se evidencia que la Carrera 32 presenta algunos daños moderados en la infraestructura tales como pérdida de la capa de rodadura en algunos sectores. (Ver Fotografías 8 y 9)

Fotografía 8. Daños en la estructura de pavimento en la intersección de la calle 50B Sur y la Carrera 32, frente a la vivienda evaluada.

- Teniendo en cuenta el tránsito de vehículos de tipo pesado que circulan por el sector de la Carrera 32 entre las Calles 50 A Sur y 50 B Sur, se recomienda a la Unidad Administrativa Especial de Rehabilitación y Mantenimiento Vial – UMV y a la Secretaria Distrital de Movilidad- SDM, desde sus competencias, determinar si la estructura de pavimento de este sector está diseñada para este tipo de cargas y si las vibraciones a las que hace referencia el propietario de la edificación evaluada, pudieren generarle daños que comprometan su estabilidad.
- A la Alcaldía Local de Tunjuelito, desde su competencia, adelantar las acciones administrativas tendientes a al seguimiento de las recomendaciones impartidas mediante este diagnóstico técnico con el objeto de proteger la integridad física de los habitantes, usuarios, vecinos y transeúntes del sector evaluado en el presente informe técnico.

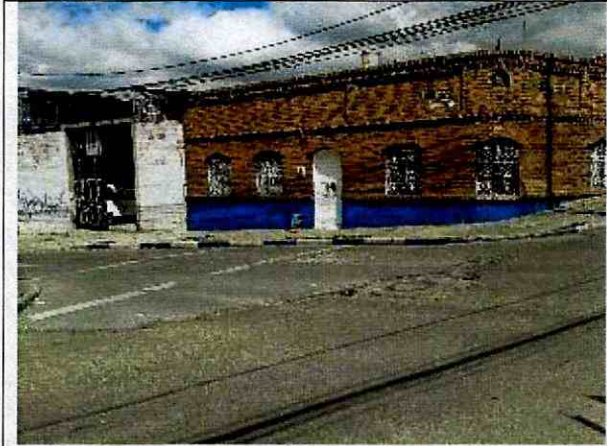
Fotografía 9. Daños en la estructura de pavimento en la intersección de la calle 50B Sur y la Carrera 32, frente a la vivienda evaluada.
