DIAGNÓSTICO TÉCNICO DI – 10874
SUBDIRECCIÓN DE ANÁLISIS DE RIESGOS Y EFECTOS DE CAMBIO CLIMÁTICO
COORDINACIÓN DE ASISTENCIA TÉCNICA
APOYO INSTITUCIONAL

1. DATOS GENERALES DEL EVENTO

DIRECCIÓN	Carrera 2 Este No 89 C - 08 Sur Carrera 2 Este No 89 C - 04 Sur Carrera 2B Este No 89 C - 11 Sur Carrera 2B Este No 89 C - 19 Sur Carrera 2C Este No 89 C - 10 Sur Carrera 3 Este No 89 C - 03 Sur Carrera 3 Este No 89 C - 15 Sur Carrera 5 A Este No 89 A - 32 Sur Carrera 5A Este No 89 A - 26 Sur Carrera 5 A Este No 89 A - 22 Sur Carrera 5 Este No 88 G - 36 Sur Carrera 3 Este No 88 B - 52 Sur Carrera 3 Este No 88 B - 46 Sur Carrera 3 Este No 88 B - 40 Sur	ÁREA DIRECTA	-2000 m ²
BARRIO	Barrio Progreso II Sector La Reforma	POBLACIÓN ATENDIDA	200
UPZ	57 – Gran Yomasa	FAMILIAS	20
LOCALIDAD	05 – Usme	PREDIOS EVALUADOS	13
		ADULTOS	150
		NIÑOS	50

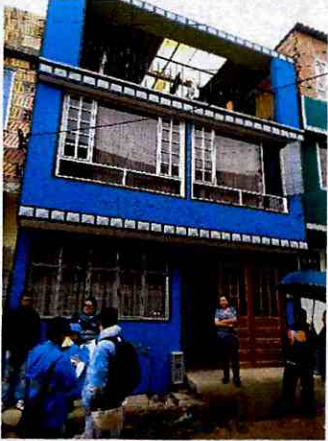
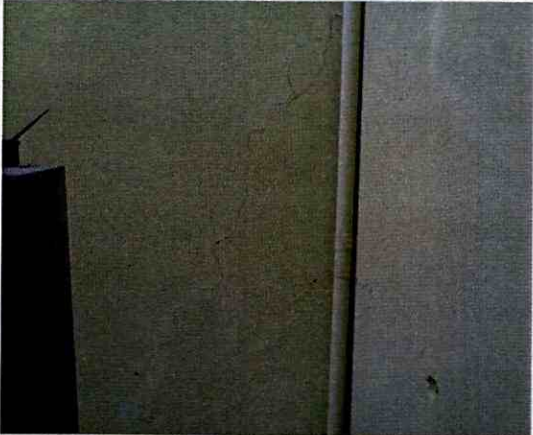
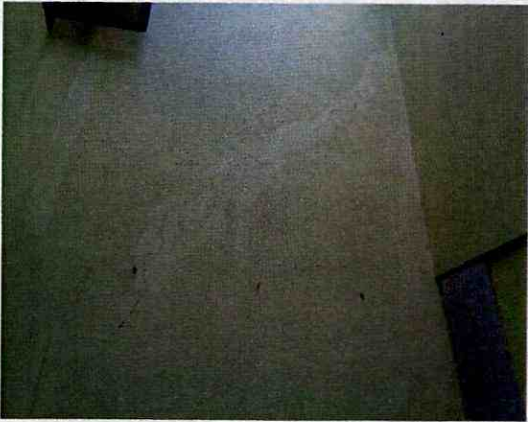
<p style="text-align: center;">DATOS DEL PREDIO</p> <p>ID Cartografía: 1 (Figura 1) Dirección: Carrera 2 Este No 89 C - 08 Sur Responsable: Rosa María de González Chip: AAA0172PYCN</p>

<p>Descripción:</p> <p>Se emplaza una edificación de dos niveles construida posiblemente en mampostería parcialmente confinada con muros divisorios y perimetrales en ladrillos de arcilla.</p> <p>En la inspección visual realizada, se identifican fisuras de tendencia diagonal en muro de cerramiento perimetral, con abertura de 2.0 milímetros y longitud de aproximadamente 3.0 metros.</p>

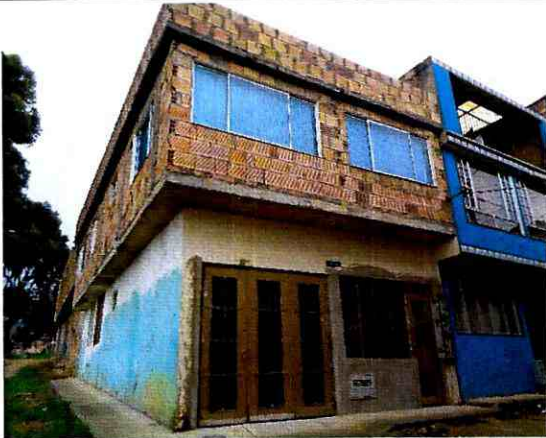
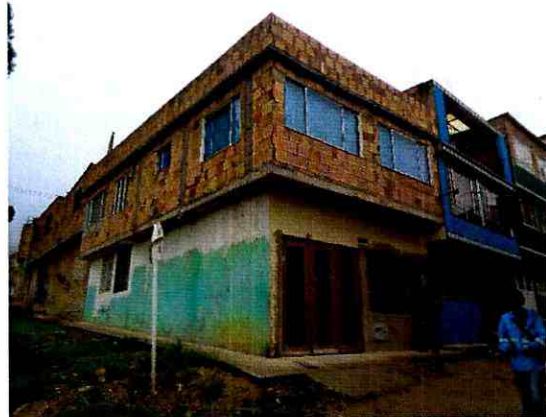
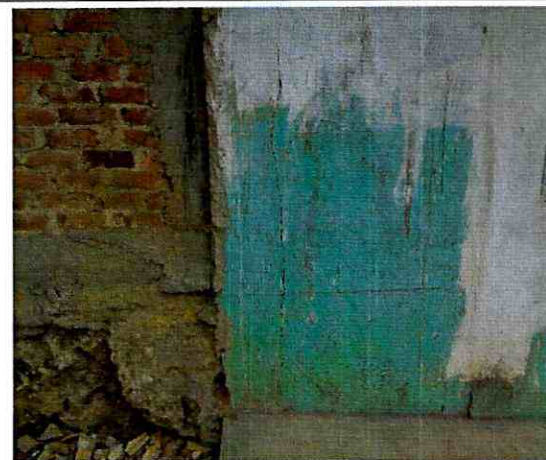
ID Cartografía: 2 (Figura 1)
Dirección: Carrera 2 Este No 89 C - 04 Sur
Responsable: Sin identificar
Chip: AAA0172PYDE

En el predio de la referencia se emplaza una vivienda de dos niveles, construida bajo un sistema estructural de mampostería confinada, con losas de entepiso en concreto y como estructura de cubierta.

No se realizó el ingreso a la vivienda, razón por la cual se realiza la inspección desde el exterior; en la cual se pudo identificar una fisura de tendencia vertical sobre los muros laterales de la vivienda.

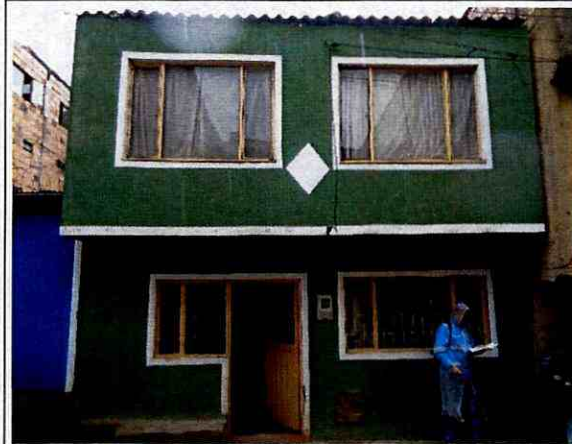
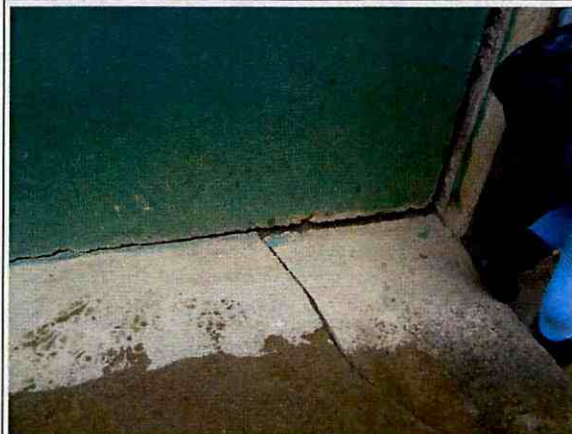
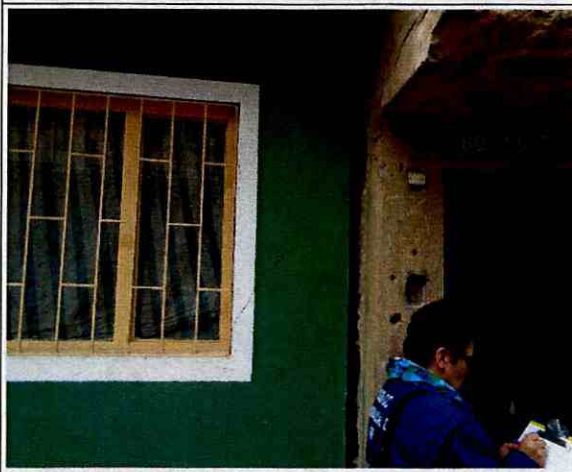
ID Cartografía: 3 (Figura 1)

Descripción: Vivienda de dos niveles construida posiblemente bajo un sistema estructural en mampostería parcialmente confinada, con losa de entepiso en concreto y cubierta tipo liviana en tejas de fibro cemento.

En la inspección visual se identifican grietas en las losetas de concreto que conforman los andenes. De igual manera se identifica la dilatación hacia el costado norte con el predio vecino, así como también fisuras en el pañete de los muros de la parte frontal de la vivienda.

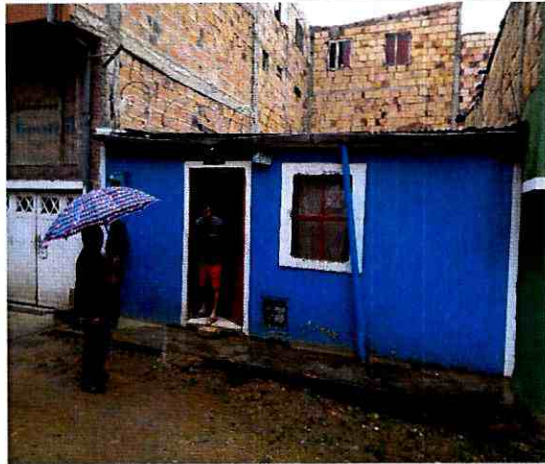
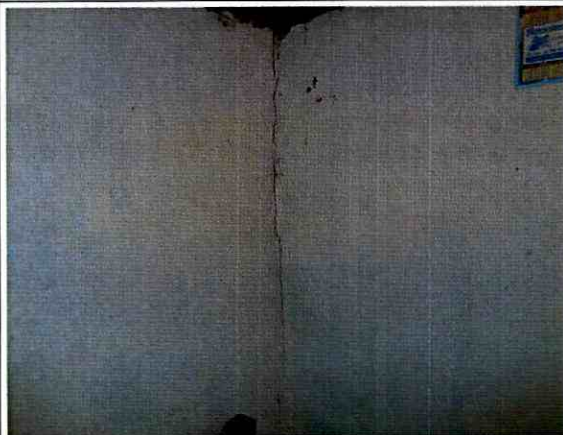
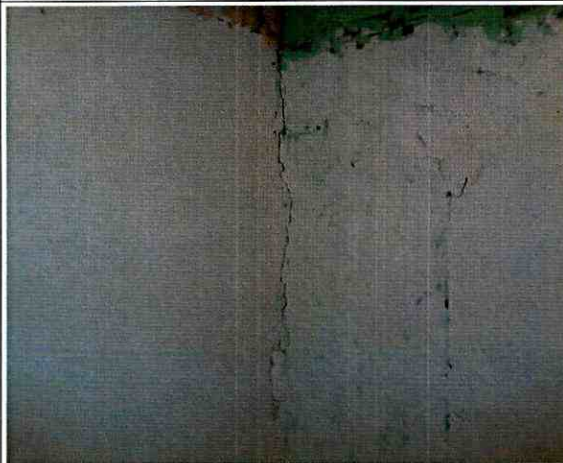
ID Cartografía: 4 (Figura 1)
Dirección: Carrera 2B Este No 89 C - 19 Sur
Responsable: Julio Cesar Ruiz
Chip: AAA0146MXSK

Vivienda de un nivel construida bajo un sistema estructural de muros de carga con cubierta tipo liviana en láminas de zinc soportadas por entramado en madera que descansa sobre los muros de cerramiento.

En la inspección visual realizada se identifican fisuras entre los muros divisorios de tendencia vertical, al igual que fisuras sobre el muro de fachada

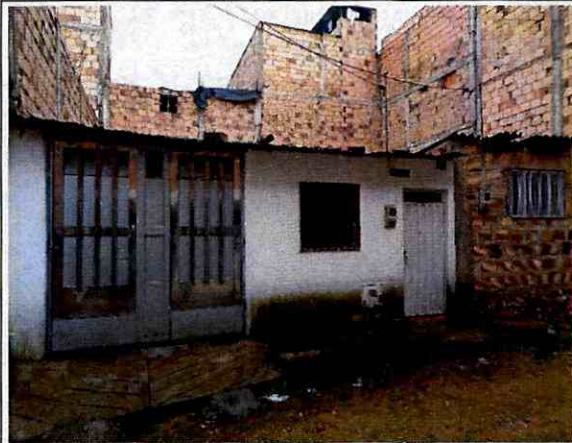
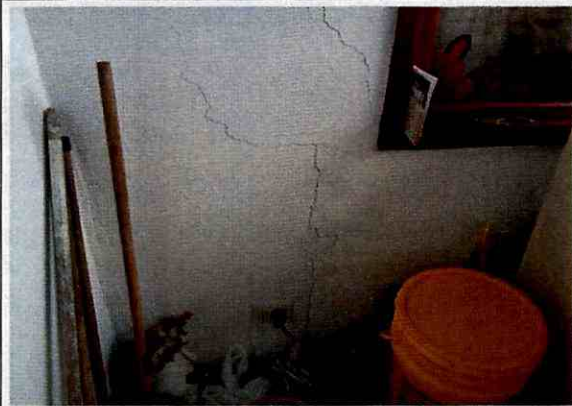
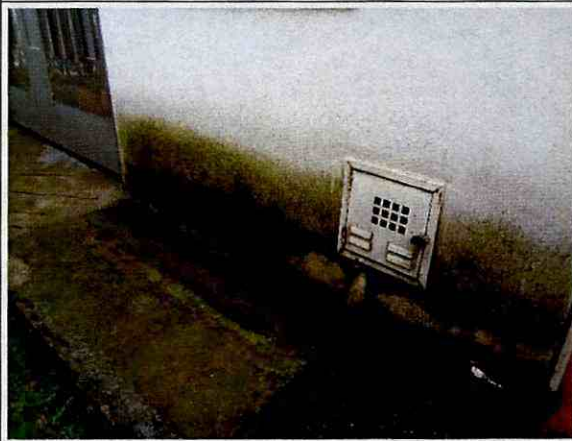
ID Cartografía: 5 (Figura 1)

Descripción: Vivienda de un nivel construida bajo un sistema estructural de muros de carga con cubierta tipo liviana en láminas de zinc soportadas por entramado en madera que descansa sobre los muros de cerramiento.

Se identifican fisuras de tendencia diagonal en muros divisorios y humedades en la parte frontal de la vivienda por la falta de medidas adecuadas para el manejo de las aguas lluvias.

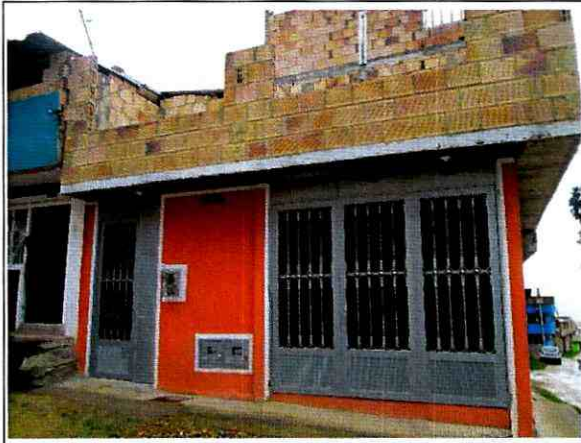
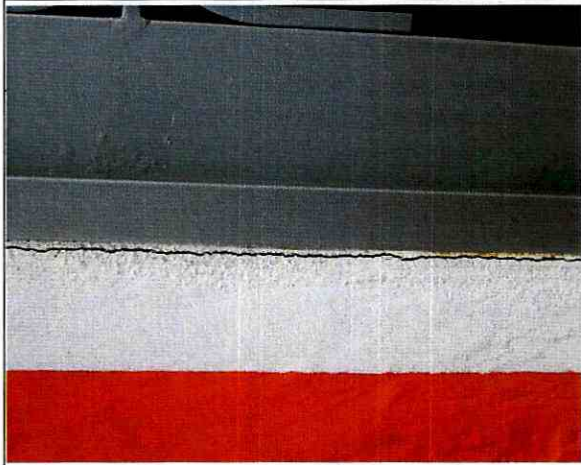
ID Cartografía: 6 (Figura 1)
Dirección: Carrera 3 Este No 89 C - 03 Sur
Responsable: Sin identificar
Chip: AAA0146MYNX

Descripción: Vivienda de un nivel, construida en mampostería parcialmente confinada, con losa de entrepiso en concreto y se encuentra en etapa de construcción del segundo nivel.

No se puede obtener el acceso al interior de la vivienda razón por la cual se hace la inspección desde el exterior si identificar daños en la estructura que la compone.

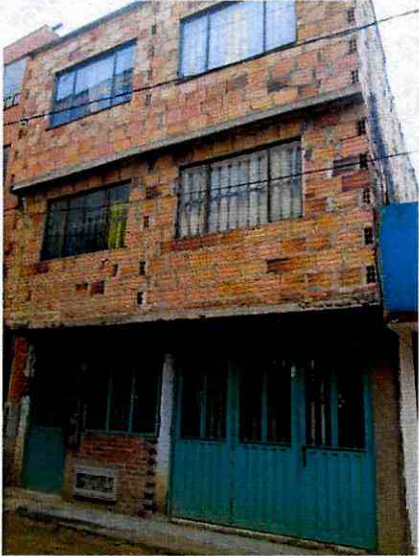
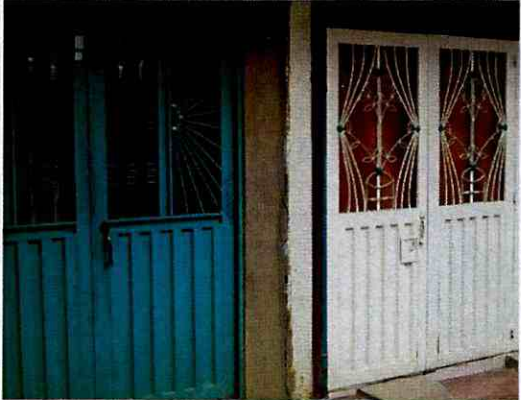
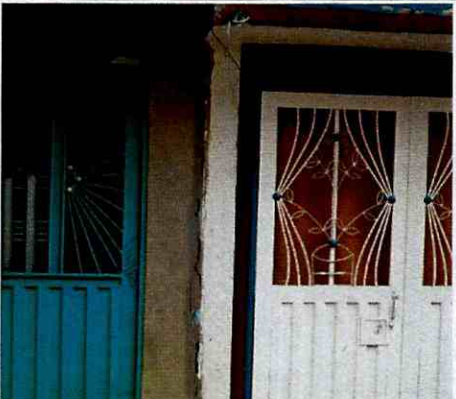
DATOS DEL PREDIO ID Cartografía: 7 (Figura 1) Dirección: Carrera 3 Este No 89 C - 15 Sur Responsable: José Isidro Bejarano Chip: AAA0146MYPA
	<p>Descripción: Vivienda de tres niveles construida posiblemente bajo un sistema estructural en mampostería parcialmente confinada, con losa de entrepiso en concreto y cubierta tipo liviana en tejas de fibro cemento.</p> <p>En la inspección visual realizada se identifica la dilatación hacia el costado norte con el predio vecino, así como también fisuras en el pañete de los muros de la parte frontal de la vivienda.</p>

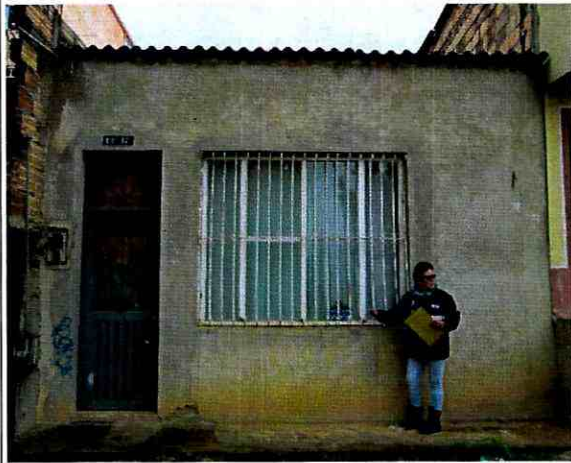
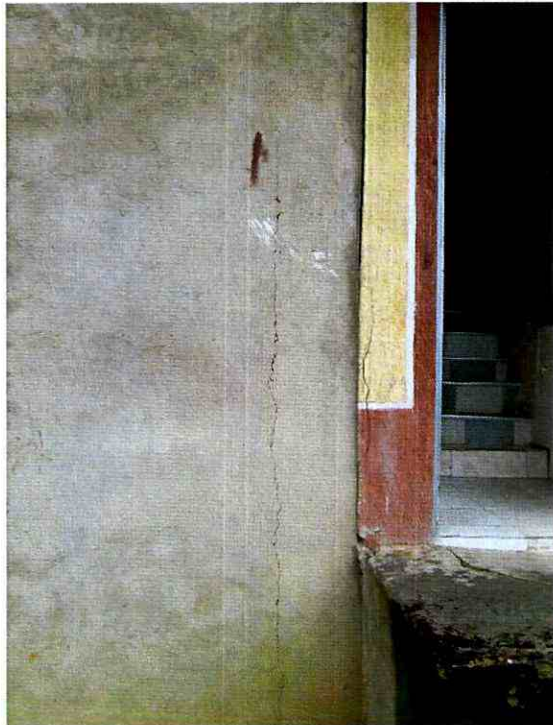
ID Cartografía: 8 (Figura 1)
Dirección: Carrera 5 A Este No 89 A - 32 Sur
Responsable: Sin identificar
Chip: AAA0146LCNN

Descripción: Vivienda de un nivel construida bajo un sistema estructural de muros de carga con cubierta tipo liviana en láminas de zinc soportadas por entramado en madera que descansa sobre los muros de cerramiento.

En la inspección visual se identifica la dilatación hacia el costado sur con el predio vecino, así como también fisuras en el pañete de los muros de la parte frontal de la vivienda.

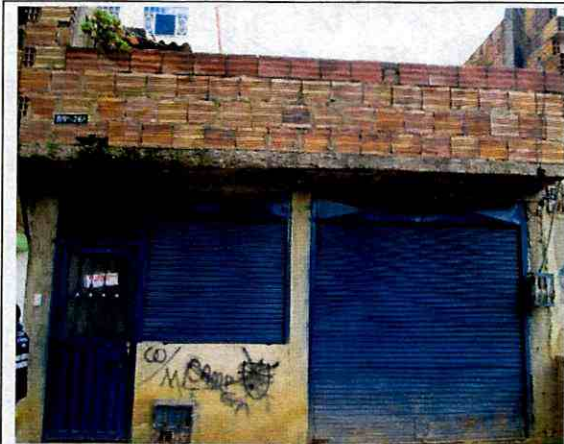
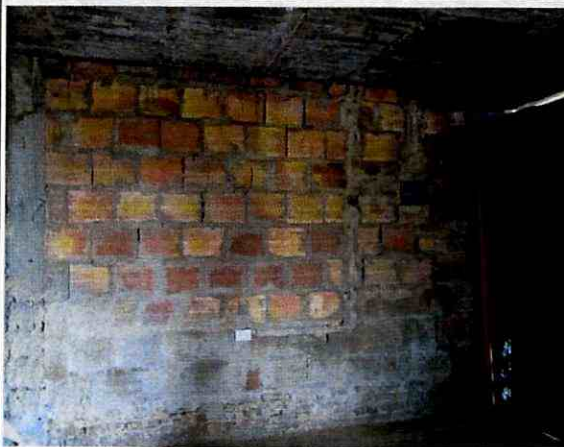
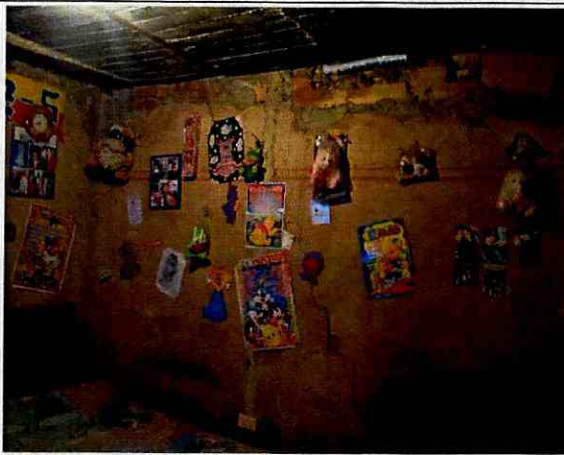
ID Cartografía: 9 (Figura 1)
Dirección: Carrera 5A Este No 89 A - 26 Sur
Responsable: María Antonia Peña
Chip: AAA0146LCOE

Descripción: Vivienda de un nivel construida bajo un sistema estructural de muros de carga con losa de concreto como estructura de cubierta.

En la inspección visual realizada se identifican grietas de tendencia diagonal y escalonada en muros divisorios y de cerramiento perimetral, con aberturas de aproximadamente 2.0 milímetros y de longitudes de hasta 3.2 metros. De igual manera se identifican fisuras de tendencia vertical en el pañete del muro de fachada.

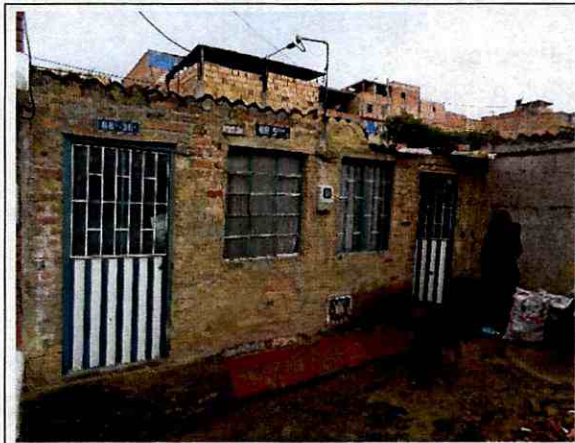
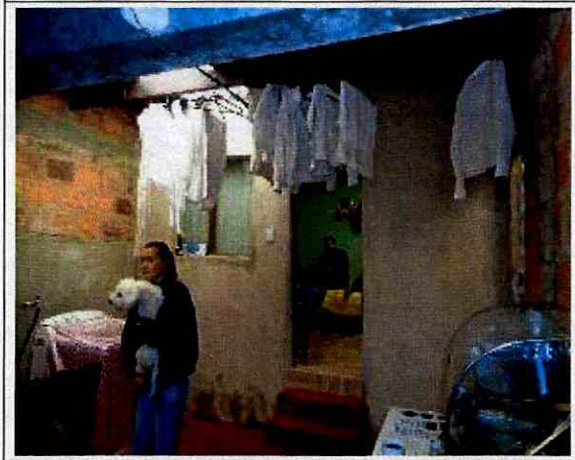
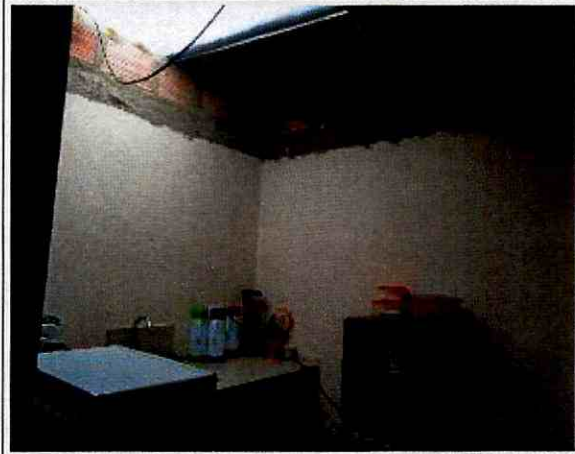
ID Cartografía: 11 (Figura 1)
Dirección: Carrera 5 Este No 88 G - 36 Sur
Responsable: Mabel Burbano
Chip: AAA0146KOYN

Descripción: Vivienda de un nivel construida bajo un sistema estructural de muros de carga con cubierta tipo liviana en láminas de zinc soportadas por entramado en madera que descansa sobre los muros de cerramiento.

En la inspección visual realizada no se identifican daños en la vivienda a pesar de las deficiencias constructivas que esta presenta.

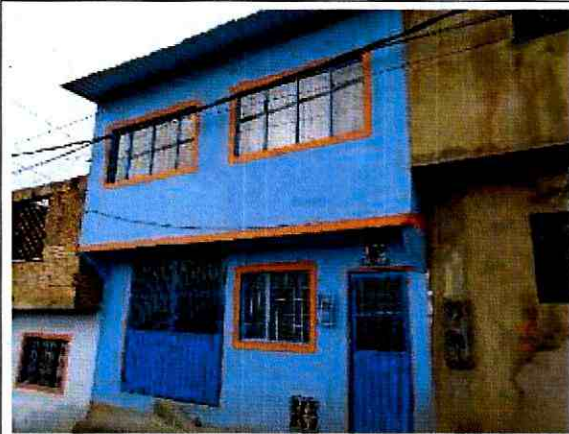
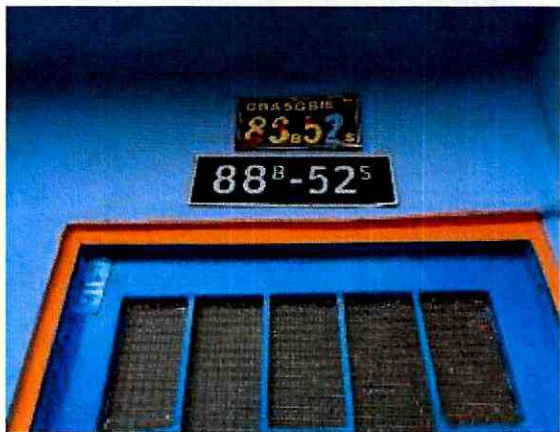
ID Cartografía: 12 (Figura 1)
Dirección: Carrera 3 Este No 88 B - 52 Sur
Responsable: Sin identificar
Chip: AAA0146KJJH

Descripción: Vivienda de dos niveles, construida en mampostería parcialmente confinada, con losa de entrespiso en concreto y cubierta tipo liviana en láminas de zinc.

No se puede obtener el acceso al interior de la vivienda razón por la cual se hace la inspección desde el exterior si identificar daños en la estructura que la compone.

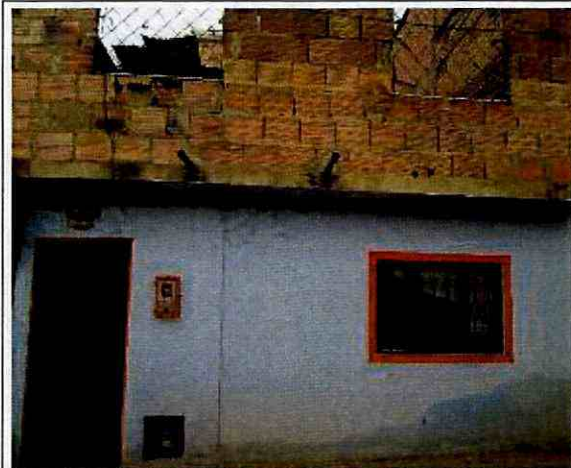
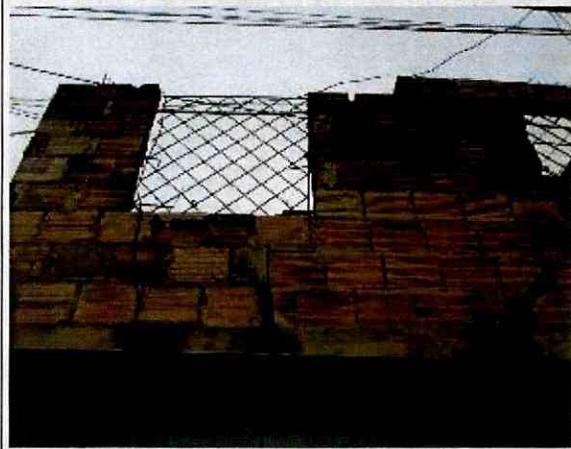
ID Cartografía: 13 (Figura 1)

Descripción: Vivienda de un nivel, construida en mampostería parcialmente confinada, con losa de entrepiso en concreto y se encuentra en etapa de construcción del segundo nivel.

No se puede obtener el acceso al interior de la vivienda razón por la cual se hace la inspección desde el exterior si identificar daños en la estructura que la compone.

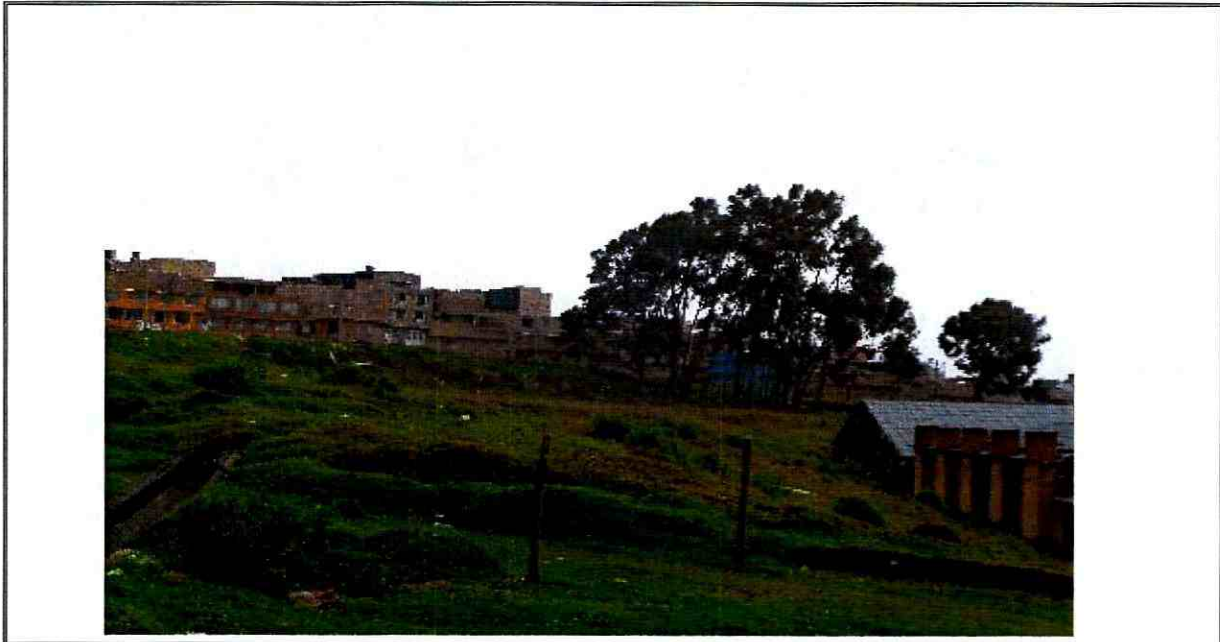
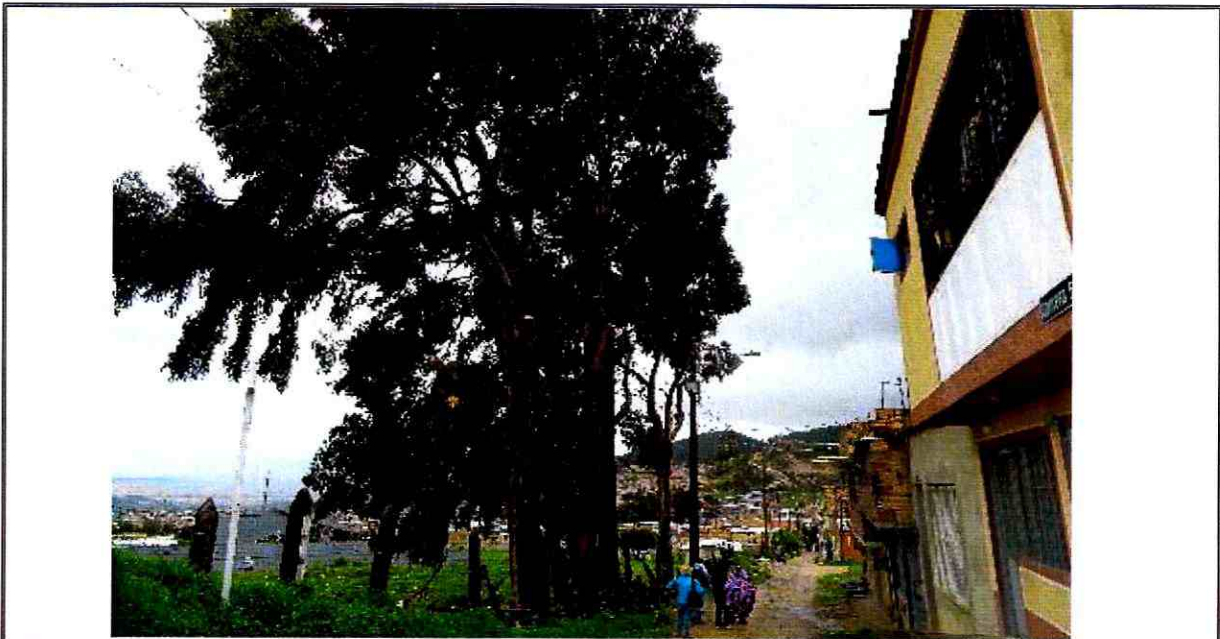
Individuos arbóreos de gran tamaño en predio vecino de la Carrera 1 No. 89 A – 40 Sur

En el recorrido realizado en el sector no se evidencian movimientos en masa de carácter general y/o local, que pudiesen comprometer la estabilidad de las viviendas que se encuentran en el sector. Se evidenció que un predio aledaño al sector corresponde a un lote de gran extensión en la Carrera 1 No. 89 A – 40 Sur (Avenida Carrera 5 Este No. 86A-40 Sur – Dirección antigua), el cual presenta un área cercana a los 64.000m² cubierta de pastos, arbustos y algunos árboles de mediana y gran altura, que no cuenta con sistemas para el drenaje de aguas superficiales como tampoco con medidas de protección. Teniendo en cuenta la cercanía de los individuos arbóreos con las viviendas, los daños evidenciados en las mismas pudiera estar relacionado a procesos de succión y acción radicular; situación que con base a la inspección visual no se puede precisar.

- A la Secretaria Distrital de Ambiente, realizar una valoración del potencial de succión de los árboles localizados en el predio de la Carrera 1 No. 89 A – 40 Sur (Avenida Carrera 5 Este No. 86A-40 Sur – Dirección antigua) y determinen las acciones requeridas para limitar o detener los procesos de asentamientos diferenciales de las viviendas y terreno adyacente, en caso que se determine que existe una relación entre dichos asentamientos y los individuos arbóreos cercanos al emplazamiento de las mismas. De las acciones desarrolladas informar al peticionario para su conocimiento y fines pertinentes.
