DIAGNÓSTICO TÉCNICO DI – 10880
SUBDIRECCIÓN DE ANÁLISIS DE RIESGOS Y EFECTOS DE CAMBIO CLIMÁTICO
COORDINACIÓN DE ASISTENCIA TÉCNICA
RADICADO IDIGER 2017ER11011

DIRECCIÓN	Carrera 3 con Diagonal 163 A	ÁREA DIRECTA	15 m ²				
BARRIO	Urbanización Santa Cecilia Norte Parte Alta	POBLACIÓN ATENDIDA	150				
UPZ	11 – San Cristóbal Norte	FAMILIAS	-	ADULTOS	100	NIÑOS	50
LOCALIDAD	01 – Usaquén	PREDIOS EVALUADOS	-----				
CHIP	-----	OFICIO REMISORIO	CR-28197

ESTRUCTURAL: Daño Leve.

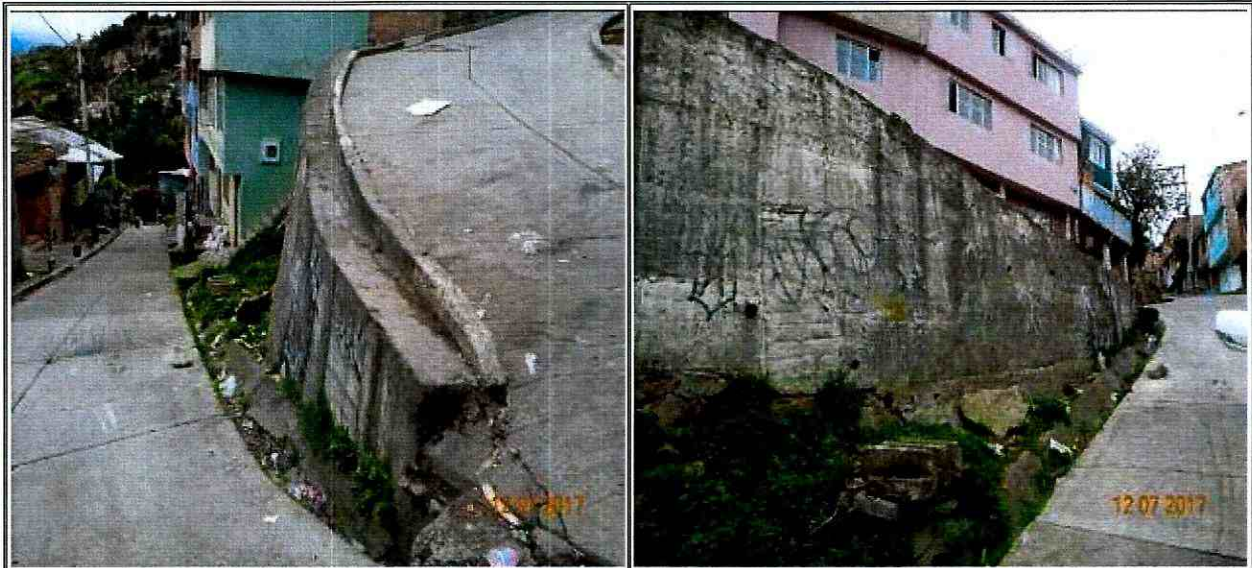
En el sector se identifica un muro de contención en concreto reforzado, implementado para la estabilización del talud de corte vial de la Carrera 3 a la altura de la Diagonal 163, el cual cuenta con una longitud cercana a los 20 metros y una altura de aproximadamente 3.5 metros en la parte más alta (Sección trapezoidal). En la parte alta del muro se encuentra la vía de acceso hacia la parte alta del barrio (Carrera 2C) en la que no se identifican daños; de igual manera en ese sector se identifican viviendas de hasta tres (03) niveles construidas en mampostería parcialmente confinada con placas en concreto reforzado, cubierta liviana en tejas de asbesto cemento soportado por un entramado en madera en las que desde el exterior no se aprecia ningún tipo de afectación.

Foto No. 1 y 2. Vista talud de corte vial ubicado en la Carrera 3 a la altura de la Diagonal 163 A del Barrio Urbanización Santa Cecilia Norte Parte Alta de la Localidad de Usaquén

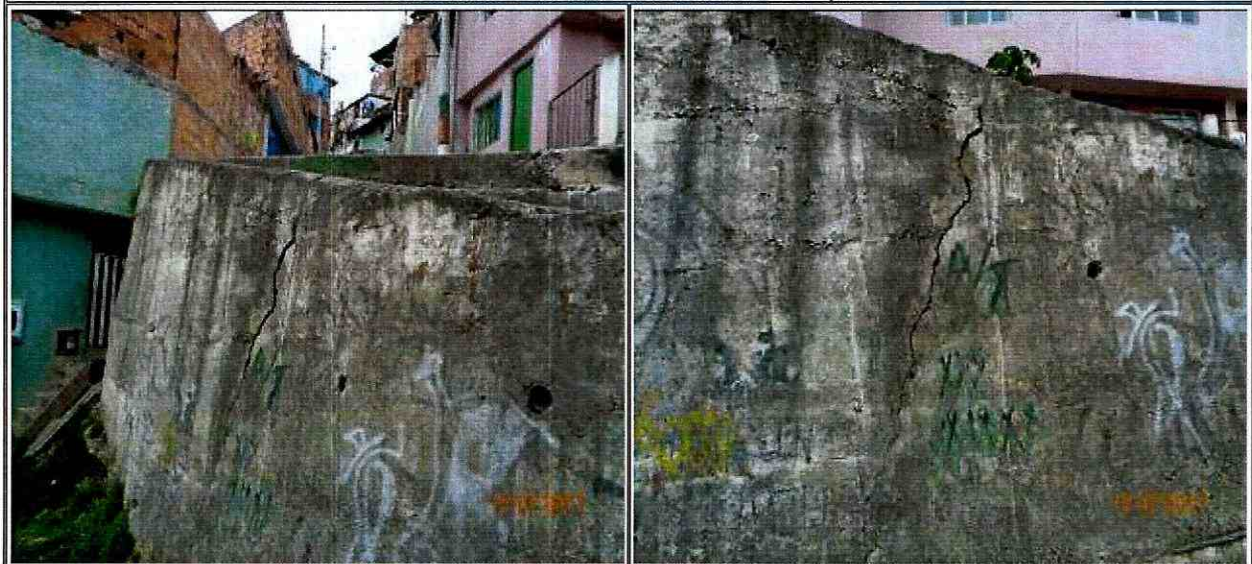
En el muro evaluado, se evidencia un agrietamiento de tendencia diagonal en la parte superior del mismo, con abertura cercana de 1.0 centímetro y una longitud de aproximadamente 1.5 metros.

Dentro de las posibles causas por las cuales se presentan los daños en el muro de contención del talud de corte vial se puede mencionar las vibraciones generadas por el tránsito de vehículos pesados (entre ellos pudo corroborarse el SITP) el cual induce vibraciones al terreno circundante y por ende sobre las edificaciones y/o equipamientos allí emplazados, cuyas condiciones de estabilidad estructural podrían degradarse ante la exposición continua a este tipo de vibraciones; de igual manera la vetustez que este presenta y a la falta de mantenimiento, situación que con base en la inspección visual realizada no es posible precisar.

Fotos No. 3 y 4. Grieta tendencia diagonal en muro de contención talud de corte vial ubicado en la Carrera 3 a la altura de la Diagonal 163 A, Barrio Urbanización Santa Cecilia Norte Parte Alta de la Localidad de Usaquén

- A pesar de los daños identificados en el muro de contención, la funcionalidad y estabilidad estructural no se encuentran comprometidos en la actualidad bajo cargas normales de servicio; sin embargo, ante la influencia de cargas dinámicas tipo sismo se podría presentar daños que comprometan su estabilidad, situación que con base en la inspección visual no se puede precisar.

- Al Instituto de Desarrollo Urbano – IDU, a la Unidad Administrativa Especial de Rehabilitación y Mantenimiento Vial – UMV evaluar la necesidad de reparación y/o reconstrucción del muro de contención del talud de corte vial ubicado en la Carrera 3 a la altura de la Diagonal 163 A del Barrio Urbanización Santa Cecilia Norte Parte Alta de la Localidad de Usaquén, con base en un estudio que defina los requerimientos técnicos en función de las solicitudes reales de carga (incluyendo la posibilidad de afectación por vibraciones asociadas al tráfico). Estos estudios deberán arrojar la metodología pertinente de intervención que permita mitigar y/o retornar a las condiciones óptimas estructurales de estabilidad y seguridad durante la vida útil del mismo.
