DIAGNÓSTICO TÉCNICO DI -10881
SUBDIRECCIÓN DE ANÁLISIS DE RIESGOS Y EFECTOS DE CAMBIO CLIMÁTICO
COORDINACIÓN DE ASISTENCIA TÉCNICA
RADICADO IDIGER 2017ER11568

ATENDIÓ: NELSON DAVID MILLAN DELVALLE				SOLICITANTE				
CAT	07	MOVIL	CON	LUIS CARLOS CAMACHO CAICEDO				
FECHA	02 de agosto de 2017	HORA	16:30	VIGENCIA: Temporal mientras no se modifique significativamente las condiciones físicas del Sector.				
DIRECCIÓN	Calle 161 A No. 4 B - 11		ÁREA DIRECTA	90 m ²				
BARRIO	El Cerro – Usaquen Parte Baja		POBLACIÓN ATENDIDA	11				
UPZ	11 – San Cristóbal Norte		FAMILIAS	4	ADULTOS	7	NIÑOS	4
LOCALIDAD	01 – Usaquén		PREDIOS EVALUADOS	1				
CHIP	AAA0115HBKC		OFICIO REMISORIO	CR-28198

ESTRUCTURAL: Daño Leve.

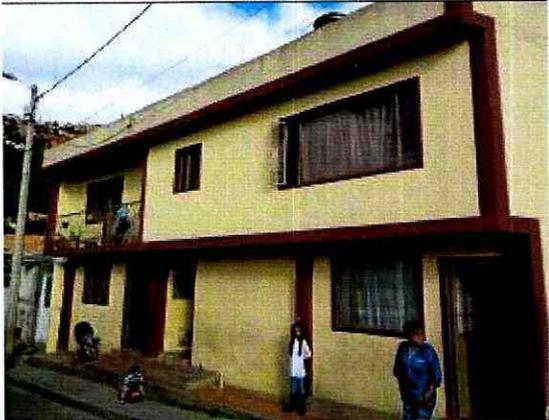
En el predio de la referencia se emplazan dos viviendas; en la parte frontal sobre el costado norte una vivienda de dos (02) niveles construida posiblemente bajo un sistema estructural en mampostería parcialmente confinada con losa de entrepiso en concreto y cubierta tipo liviana. En la parte posterior del predio sobre el costado sur se emplaza una vivienda de dos (02) niveles construida bajo un sistema estructural de muros de carga con elementos de entrepiso en madera y cubierta tipo liviana en láminas de zinc soportada por entramo en madera que descansa sobre los muros de cerramiento perimetral. Se destaca, que según la inspección visual realizada en las viviendas emplazadas en el predio de la referencia, no se identifican daños en los elementos que la conforman.

<p>Foto No. 1. Vivienda emplazada en la parte frontal del predio de la Calle 161 A No. 4 B - 11</p>	<p>Foto No. 2. Vivienda emplazada en la parte posterior del predio de la Calle 161 A No. 4 B - 11</p>

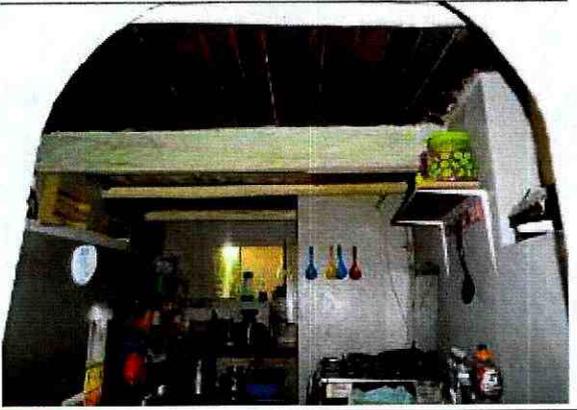
<p>Foto No. 3. Condición estructural Vivienda emplazada en la parte posterior del predio de la Calle 161 A No. 4 B - 11</p>	<p>Foto No. 4. Talud de corte parte posterior del predio de la Calle 161 A No. 4 B - 11</p>

- La estabilidad estructural y funcionalidad de las viviendas emplazadas en el predio de la Calle 161 A No. 4 B – 11; Barrio El Cerro – Usaquén Parte Baja (Villa Nidya) de la Localidad de Usaquén, no se encuentran comprometidas en la actualidad, ya que no se identifican daños en la estructura que las compone.
- Actualmente, el talud de corte realizado en la parte posterior del predio de la Calle 161 A No. 4 B – 11; Barrio El Cerro – Usaquén Parte Baja (Villa Nidya) de la Localidad de Usaquén es susceptible por lo que se pueden desencadenar desprendimientos de material, debido al alto grado de humedad que se percibe, que pueda generar una pérdida considerable de la cohesión del material y por tanto de su resistencia.

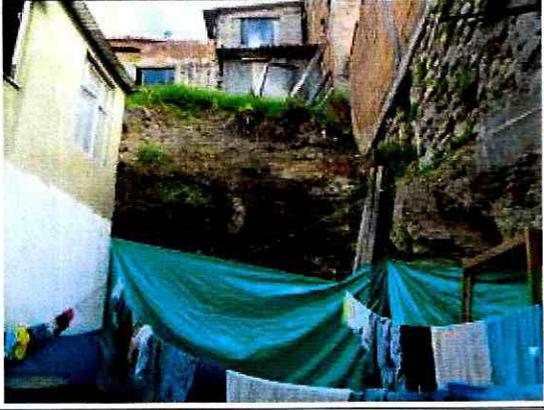
Teniendo en cuenta las condiciones topográficas del terreno, para el emplazamiento de la vivienda se realizó un talud de corte en la parte posterior del predio, con una altura de aproximadamente 4.0 metros y una longitud de aproximadamente 5.0 metros de longitud; en el que no se identifican medidas para el manejo de las aguas de escorrentía superficial y sub superficial, así como tampoco medidas de protección y/o contención. En la inspección visual realizada no se identifican desprendimientos del material que lo conforma; pero si, un alto contenido de humedad hasta percibir una corriente constante de agua sobre el mismo.

- Desprendimientos de material que compone el talud de corte realizado en la parte posterior del predio de la Calle 161 A No. 4 B – 11; Barrio El Cerro – Usaquén Parte Baja (Villa Nidya) de la Localidad de Usaquén.

- Al responsable y/o responsables de las vivienda emplazadas en el predio de la Calle 161 A No. 4 B – 11; Barrio El Cerro – Usaquén Parte Baja (Villa Nidya) de la Localidad de Usaquén, realizar las obras de contención y protección del talud de corte realizado en la parte posterior del mismo, acciones que deberán ser adelantadas con el apoyo de personal idóneo; adicionalmente, implementar obras para el manejo adecuado de las aguas de escorrentía superficial y sub-superficial, garantizando que se cumplan los requerimientos establecidos en el Decreto No. 926 del 19 de marzo de 2010 y el Decreto No. 340 del 13 Febrero de 2012, Reglamento Colombiano de Construcción Sismo Resistente NSR-10 de acuerdo con la normatividad vigente, y para lo cual deberán tramitarse los permisos y licencias respectivas.

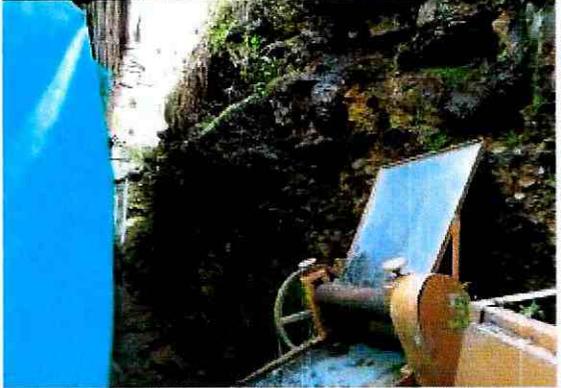
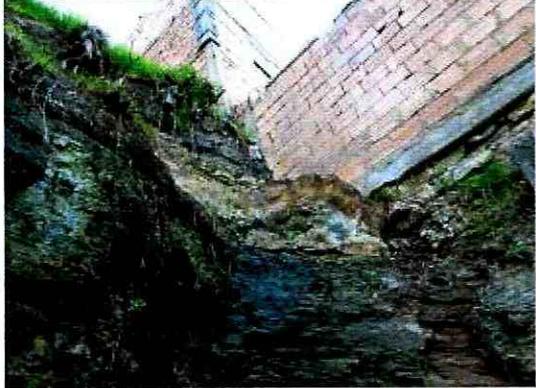
<p>Fotos 5 y 6. Condiciones talud de corte parte posterior del predio de la Calle 161 A No. 4 B - 11</p>
