DIAGNÓSTICO TÉCNICO DI-10888
SUBDIRECCIÓN DE ANÁLISIS DE RIESGOS Y EFECTOS DE CAMBIO CLIMÁTICO
COORDINACIÓN DE ASISTENCIA TÉCNICA
EVENTO SIRE 4804019

Estructural: Daño moderado - Incendio.

El predio de la Calle 183 A No. 1 – 05 Este, se localiza en el Desarrollo Mirador del Norte de la Localidad Usaquén, el cual se encuentra en trámite de legalización por parte de la Secretaría Distrital de Planeación - SDP (ver figura 1).

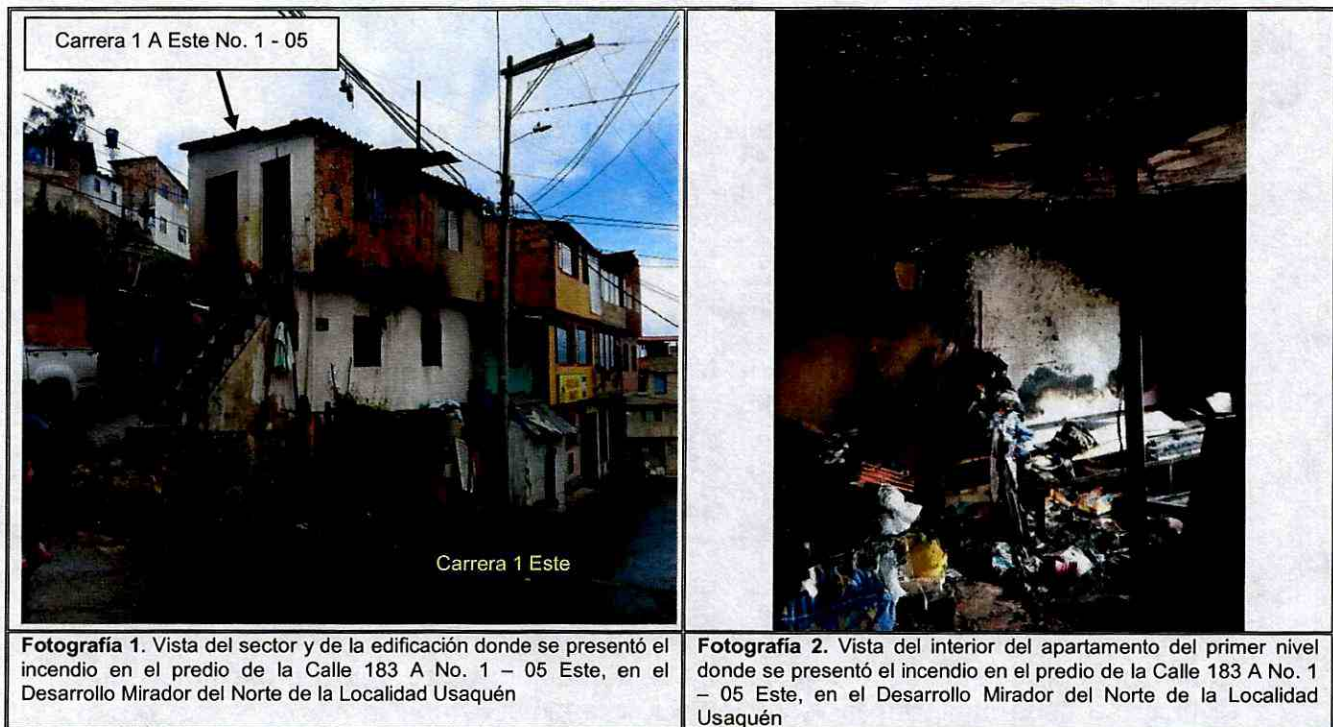
5. REGISTRO FOTOGRAFICO.

En atención al evento SIRE 4804019, personal del Instituto Distrital de Gestión de Riesgos y Cambio Climático IDIGER, realizó visita técnica el día 30 de Agosto de 2017 al predio de la Calle 183 A No. 1 – 05 Este, en el Desarrollo Mirador del Norte de la Localidad Usaquén, en una ladera de pendiente cercana a los 20° consolidada urbanísticamente, con vías de acceso vehicular y peatonal pavimentadas (*ver fotografía 1*)

En el predio en mención se ubica una vivienda de dos (2) niveles construida en mampostería simple (*ver fotografía 1*), placa de entepiso en concreto reforzado y cubierta en tejas de zinc y fibrocemento apoyadas sobre correas de madera, la cual presenta deficiencias constructivas relacionadas con la carencia de elementos de confinamiento tipo vigas y columnas.

Se identifica que en el apartamento del primer nivel se presentó un incendio generando desprendimientos de pañete en algunas zonas de los muros de cerramiento y divisorios, así como roturas de vidrios y deterioro de los acabados tanto de muros como del entepiso. No se identifican patologías estructurales tales como grietas, deformaciones y/o pérdida de verticalidad sobre los elementos que conforman la vivienda. Adicionalmente, producto del incendio se generó la pérdida de enseres del apartamento del primer nivel. Al parecer y según información suministrada por los habitantes de la edificación el incendio fue generado por un cortocircuito en las redes eléctricas del apartamento, situación que con base en la inspección visual no es posible precisar.

- Al responsable y/o los responsables de la vivienda ubicada en el predio de la Calle 183 A No. 1 – 05 Este, en el Desarrollo Mirador del Norte de la Localidad Usaquén, desarrollar las intervenciones encaminadas a reparar y llevar la estructura a los niveles de seguridad requeridos, garantizando que se cumplan los requerimientos establecidos en la Ley 400 de 1997 en el Decreto No. 926 del 19 de Marzo de 2010, Reglamento Colombiano de Construcción Sismo Resistente NSR-10, de acuerdo con la normatividad vigente, para lo cual se deben tramitar los permisos y licencias respectivos. Lo anterior con el propósito de garantizar durante la vida útil de la estructura, las condiciones adecuadas para su uso.

- Al responsable y/o los responsables de la vivienda ubicada en el predio de la Calle 183 A No. 1 – 05 Este, en el Desarrollo Mirador del Norte de la Localidad Usaquén, desarrollar las intervenciones necesarias encaminadas a reparar las redes eléctricas domiciliarias, con el apoyo de personal idóneo y bajo la normatividad vigente.
