DIAGNÓSTICO TÉCNICO DI-10889
SUBDIRECCIÓN DE ANÁLISIS DE RIESGOS Y EFECTOS DE CAMBIO CLIMÁTICO
COORDINACIÓN DE ASISTENCIA TÉCNICA
EVENTO SIRE 4778558

DIRECCIÓN	Diagonal 34 A Sur No. 81 A - 06	ÁREA DIRECTA				100 m ² .		
SECTOR CATASTRAL	Maria Paz	POBLACIÓN ATENDIDA				5		
UPZ	80 – Corabastos.	FAMILIAS	2	ADULTOS	2	NIÑOS	3	
LOCALIDAD	08 – Kennedy.	PREDIOS EVALUADOS				1		
CHIP	AAA0162ATNN	OFICIO REMISORIO				CR – 28214.

Estructural: Daño severo - Incendio.

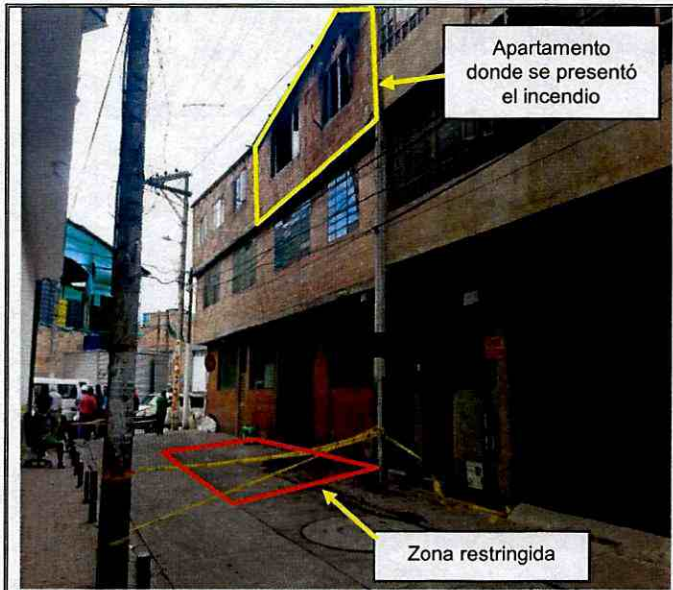
En el predio en mención se ubica una edificación de tres (3) niveles de uso comercial y habitacional (ver fotografía 1) construida en mampostería confinada (ver fotografía 1), con placas de entepiso en concreto reforzado y cubierta en tejas de zinc y fibrocemento apoyadas sobre correas de madera. En el apartamento del costado norte del tercer nivel se presentó un incendio, generando el colapso del 80% aproximadamente de la cubierta (ver fotografía 2), fisuras y grietas en la gran mayoría de los muros del apartamento con aberturas hasta de 4 mm en longitudes de 1 m a 4 m, así como desprendimiento del pañete de recubrimiento de los muros internos (ver fotografías 3 y 4), deformaciones en ventanería y puertas y rotura de vidrios. Dado los agrietamientos observados la mampostería del costado occidental queda con varios mampuestos sueltos y con posibilidad de caída hacia la vía que se ubica sobre la Carrera 81 A. Sobre el apartamento colindante en el tercer nivel y los apartamentos del segundo nivel de la edificación no se identifican daños.

Fotografía 1. Vista de la edificación donde se presentó el incendio en el apartamento norte del tercer nivel del predio de la Diagonal 34 A Sur No. 81 A – 06, en el Sector Catastral Maria Paz de la Localidad Kennedy.

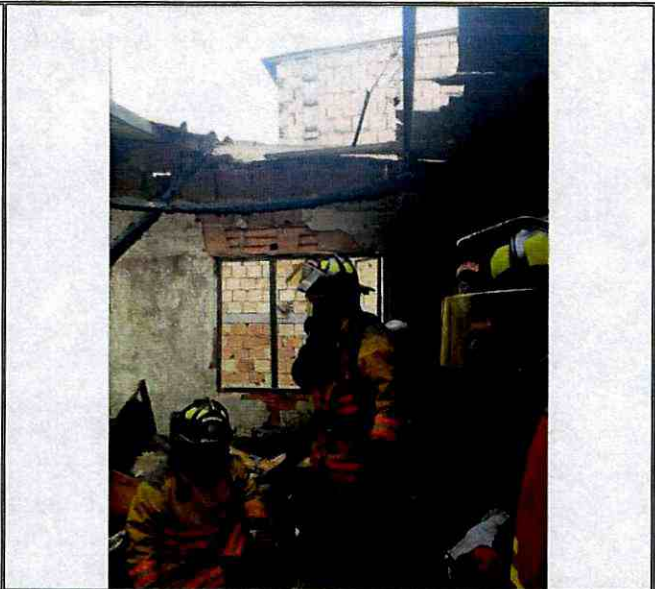
Fotografía 2. Pérdida de la cubierta del apartamento del tercer nivel del predio de la Diagonal 34 A Sur No. 81 A – 06, en el Sector Catastral Maria Paz de la Localidad Kennedy, producto del incendio

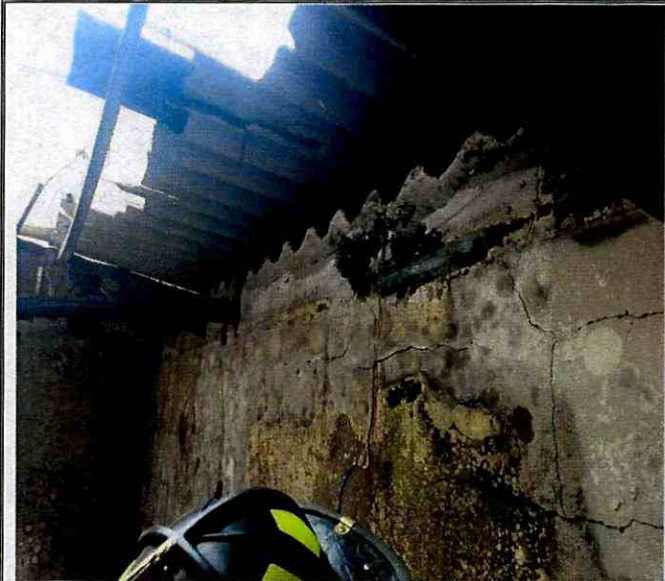
Fotografía 3. Agrietamiento en muros del apartamento del tercer nivel del predio de la de la Diagonal 34 A Sur No. 81 A – 06, en el Sector Catastral Maria Paz de la Localidad Kennedy, dadas el choque térmico por las altas temperaturas durante el incendio.

- Posibilidad de colapso de muros de cerramiento y divisorios del apartamento del costado norte del tercer nivel del predio de la Diagonal 34 A Sur No. 81 A – 06, en el Sector Catastral Maria Paz de la Localidad Kennedy, donde se presentó el incendio, lo cual podría generar la caída de escombros hacia la vía aledaña sobre la Carrera 81 A, atentando contra la integridad física de los transeúntes del sector.

- Al responsable y/o los responsables del apartamento del costado norte del tercer nivel de la edificación ubicada en el predio de la Diagonal 34 A Sur No. 81 A – 06, en el Sector Catastral Maria Paz de la Localidad Kennedy, desarrollar las intervenciones encaminadas a reparar y llevar la estructura a los niveles de seguridad requeridos, garantizando que se cumplan los requerimientos establecidos en la Ley 400 de 1997 en el Decreto No. 926 del 19 de Marzo de 2010, Reglamento Colombiano de Construcción Sismo Resistente NSR-10, de acuerdo con la normatividad vigente, para lo cual se deben tramitar los permisos y licencias respectivos. Lo anterior con el propósito de garantizar durante la vida útil de la estructura, las condiciones adecuadas para su uso.

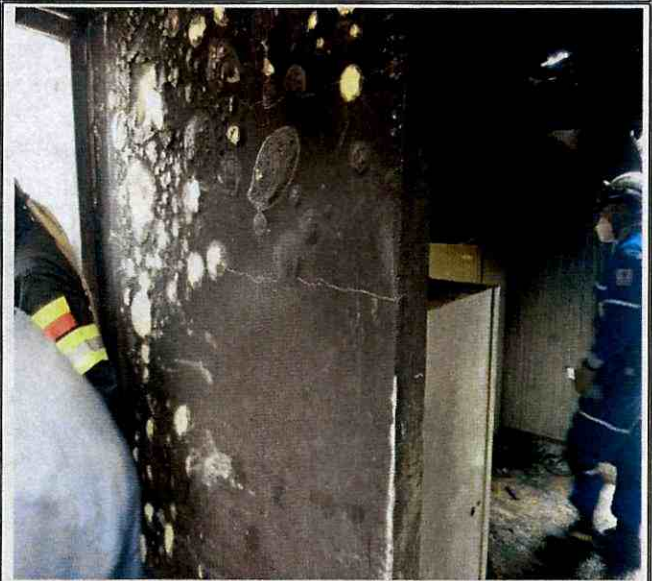
Fotografía 4. Agrietamiento y desprendimiento de pañete en muros del apartamento del tercer nivel del predio de la de la Diagonal 34 A Sur No. 81 A – 06, en el Sector Catastral Maria Paz de la Localidad Kennedy, dadas el choque térmico por las altas temperaturas durante el incendio.
