DIAGNÓSTICO TÉCNICO DI-10898
SUBDIRECCIÓN DE ANÁLISIS DE RIESGOS Y EFECTOS DE CAMBIO CLIMÁTICO
COORDINACIÓN DE ASISTENCIA TÉCNICA
RADICADO IDIGER 2017ER11821

Estructural: Daño leve.

El edificio Altos de Rosa Blanca Etapa II, corresponde a una construcción de seis (6) niveles y un sótano de estacionamiento de vehículos (ver fotografía 1), con una edad cercana a los cuatro (4) años bajo un sistema estructural de pórticos de concreto reforzado, placa de contrapiso en concreto y losas de entrepiso y cubierta en concreto reforzado. Sobre algunos muros divisorios y de cerramiento se identifican fisuras de tendencia diagonal vertical y horizontal con abertura de 1 mm en longitudes entre 0.5 m y 2 m aproximadamente (ver fotografías 2 a 5). Sobre la placa de contrapiso y la losa de sótano a primer nivel se identifican fisuras longitudinales con aberturas de 1 mm en longitudes entre 1 m y 4 m aproximadamente (ver fotografía 6).

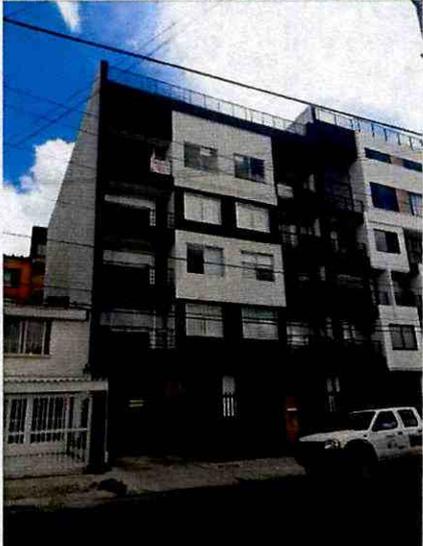
<p>Fotografía 1. Edificio Altos de Rosa Blanca Etapa II, ubicado en el predio de la Calle 144 No. 16 – 40, en el Sector Catastral Cedritos de la Localidad Usaquén.</p>	<p>Fotografía 2. Fisuras identificadas en muros del edificio Altos de Rosa Blanca Etapa II, ubicado en el predio de la Calle 144 No. 16 – 40, en el Sector Catastral Cedritos de la Localidad Usaquén.</p>

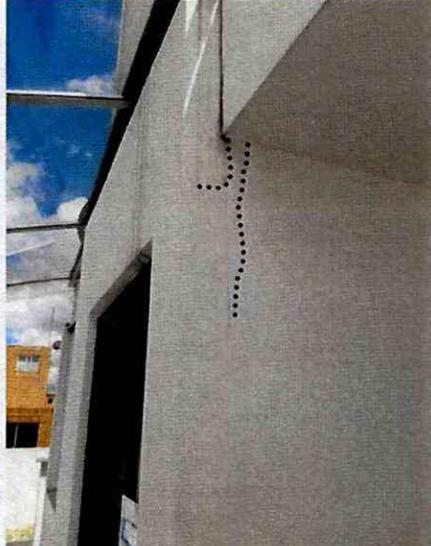
Entre las posibles causas por las cuales se presentan los daños identificados en el edificio Altos de Rosa Blanca Etapa II, se encuentran la ocurrencia de asentamientos diferenciales experimentados por la estructura de la edificación, lo cual no es posible precisar con base en la inspección visual

- A la Constructora, administración, consejo de copropietarios y habitantes del Altos de Rosa Blanca Etapa II, ubicado en el predio de la Calle 144 No. 16 – 40, en el Sector Catastral Cedritos de la Localidad Usaquén y en el caso de querer determinar el detonante de los daños que presenta la edificación, desarrollar las acciones pertinentes, encaminadas a determinar la capacidad y desempeño de la estructura que se ubican en el predio mencionado, para lo cual es necesario adelantar estudios detallados de patología y vulnerabilidad estructural y comportamiento suelo estructura que determinen el nivel de daño que dicha estructura presenta; estudios que deberán determinar el tipo de intervenciones a implementarse con el fin de reparar y llevar las estructura a los niveles de seguridad requeridos, garantizando que se cumplan los requerimientos establecidos en la Ley 400 de 1997 en el Decreto No. 926 del 19 de marzo de 2010, Reglamento Colombiano de Construcción Sismo Resistente NSR-10, de acuerdo con la normatividad vigente, para lo cual se deben tramitar los permisos y licencias respectivos. Estos estudios deben ser adelantados con el propósito de garantizar durante la vida útil de la estructura, las condiciones adecuadas para su uso.

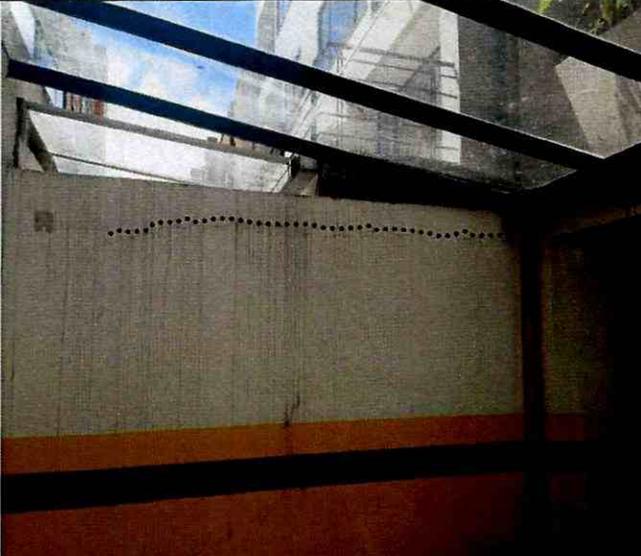
<p>Fotografía 3. Fisuras identificadas en muros del edificio Altos de Rosa Blanca Etapa II, ubicado en el predio de la Calle 144 No. 16 – 40, en el Sector Catastral Cedritos de la Localidad Usaquén.</p>	<p>Fotografía 4. Fisuras identificadas en muros del edificio Altos de Rosa Blanca Etapa II, ubicado en el predio de la Calle 144 No. 16 – 40, en el Sector Catastral Cedritos de la Localidad Usaquén.</p>

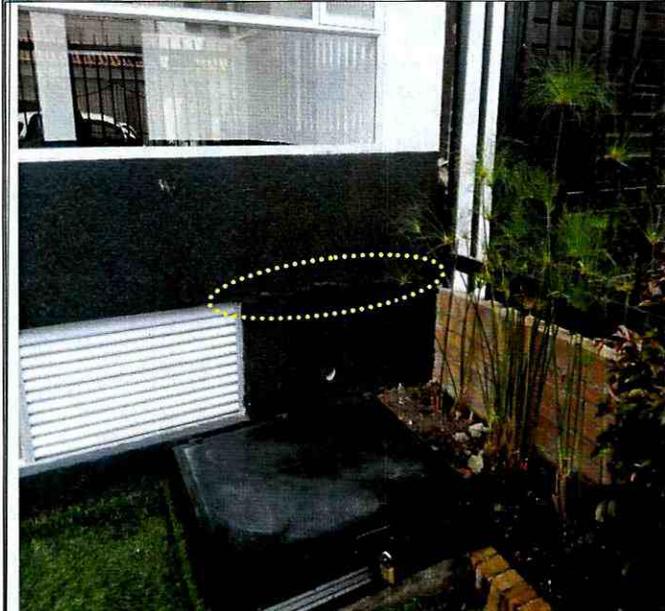
Fotografía 5. Fisuras identificadas en muros del edificio Altos de Rosa Blanca Etapa II, ubicado en el predio de la Calle 144 No. 16 – 40, en el Sector Catastral Cedritos de la Localidad Usaquén.

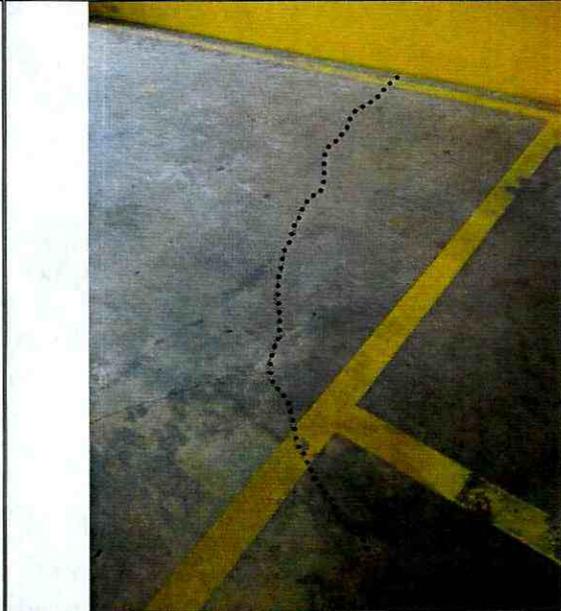
Fotografía 6. Fisuras identificadas en la placa de entrepiso de sótano a primer nivel del edificio Altos de Rosa Blanca Etapa II, ubicado en el predio de la Calle 144 No. 16 – 40, en el Sector Catastral Cedritos de la Localidad Usaquén.
