DIAGNÓSTICO TÉCNICO DI-10903
SUBDIRECCIÓN DE ANÁLISIS DE RIESGOS Y EFECTOS DE CAMBIO CLIMÁTICO
COORDINACIÓN DE ASISTENCIA TÉCNICA
EVENTO SIRE 4804076

ATENDIÓ: Jairo Mauricio Diaz Salazar.				SOLICITANTE			
CAT	4	MOVIL	8	Alcaldía Local Usaquén.			
FECHA	Agosto 30 de 2017	HORA	09:30 am	VIGENCIA: Temporal mientras no se modifique significativamente las condiciones físicas del sector.

DIRECCIÓN	Kilómetro 1 vía Guavio – La Calera	ÁREA DIRECTA			400 m ² .		
SECTOR CATASTRAL	Tibabita Rural I	POBLACIÓN ATENDIDA			6		
UPZ	09 – Verbenal.	FAMILIAS	-	ADULTOS	6	NIÑOS	-
LOCALIDAD	01 – Usaquén.	PREDIOS EVALUADOS			2		
COORDENADAS	N: 4° 45' 27.65" O: 74° 00' 55.72"	OFICIO REMISORIO			CR – 28234.

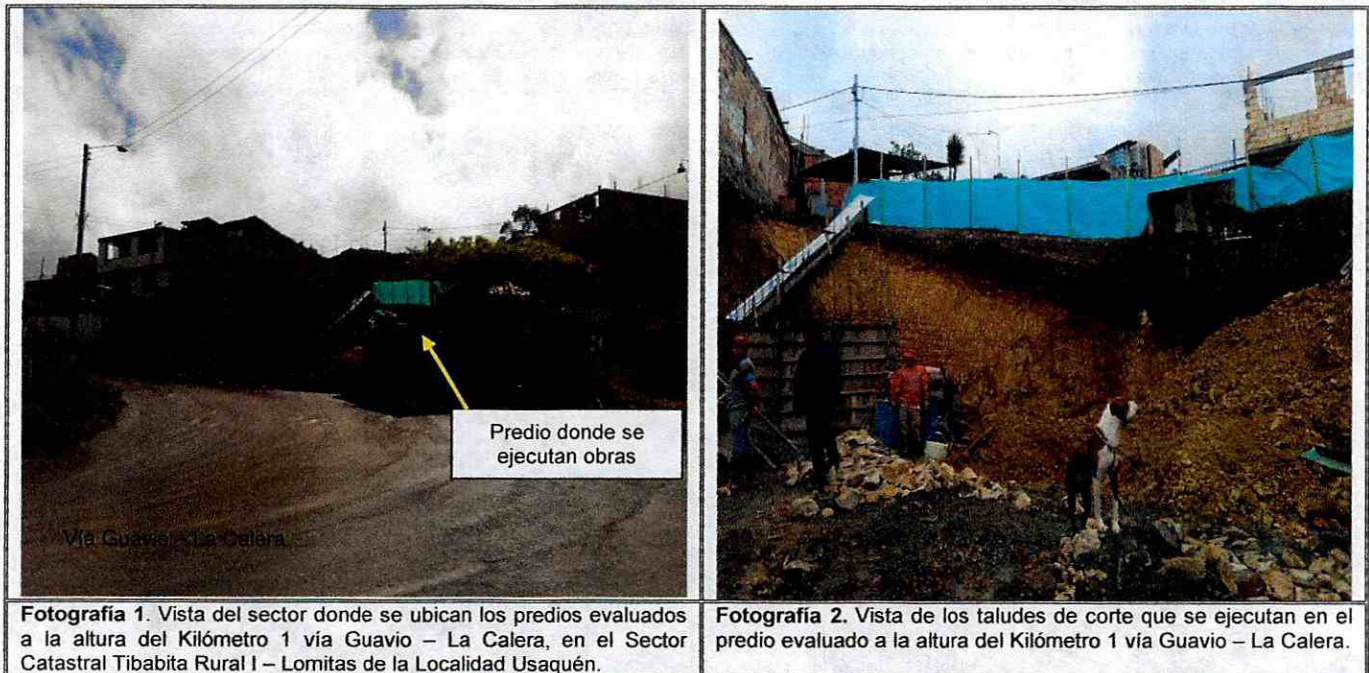
En atención al evento de la referencia, personal del Instituto Distrital de Gestión de Riesgos y Cambio Climático IDIGER, realizó visita técnica el día 30 de Agosto de 2017 al sector localizado a la altura del Kilómetro 1 vía Guavio – La Calera, en el Sector Catastral Tibabita Rural I – Lomitas de la Localidad Usaquén, en la parte alta de los cerros orientales en una ladera con una pendiente variable entre los 15° y 25°, consolida parcialmente urbanísticamente, con vías de acceso vehicular pavimentadas (ver fotografía 1).

En el punto con coordenadas de localización N: 4° 45' 27.65", O: 74° 00' 55.72", se ubica un predio con una superficie cercana a los 400 m², en el cual se desarrollan una serie de taludes de corte al costado oriental, norte y sur, al parecer para la adecuación del terreno y posterior construcción de una edificación, taludes que cuentan con una pendiente cercana a los 70° y una altura entre 2 m y 4.5 m en una longitud de 50 m aproximadamente. Se observa a su vez la construcción de un muro de contención en concreto reforzado, al parecer como medida de contención de los taludes de corte que se están realizando en el predio (ver fotografía 2).

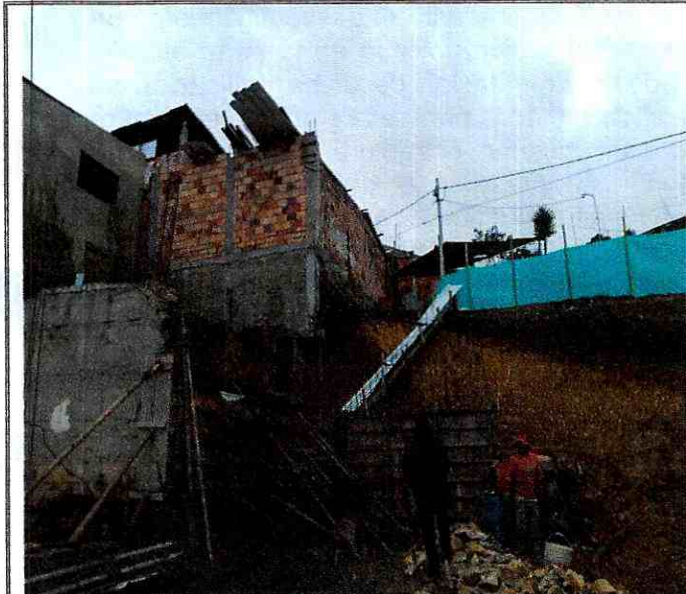
Durante el proceso de excavación al costado nororiental se presentó el desconfinamiento de parte del terreno de soporte de una edificación en construcción ubicada en la parte alta del talud en el punto mencionado, por lo que parte de la cimentación de dicha edificación se encuentra en voladizo (*ver fotografías 3 y 4*). La edificación de la parte alta y que se encuentra en proceso de construcción del primer nivel bajo un sistema estructural en mampostería confinada, presenta hacia la parte posterior, donde se presenta el desconfinamiento del terreno, grietas en pisos con aberturas de 5 mm en longitudes entre 3 m y 4 m (*ver fotografía 5*), así como grietas de tendencia escalonada en muros de cerramiento con aberturas de 1 cm en longitudes de 1 m a 2.5 m aproximadamente (*ver fotografía 6*).

Es posible que el desconfinamiento del terreno mencionado anteriormente se haya presentado por el desarrollo de intervenciones de excavación de forma antitécnica y sin adecuados procedimientos constructivos. Al parecer las obras que se desarrollan en ambos predios no cuentan con permisos y/o licencias de construcción.

Fotografía 3. Vista de los taludes de corte que se ejecutan en el predio evaluado a la altura del Kilómetro 1 vía Guavio – La Calera, se observa la cimentación en voladizo de la construcción que se desarrolla en la parte alta del talud.

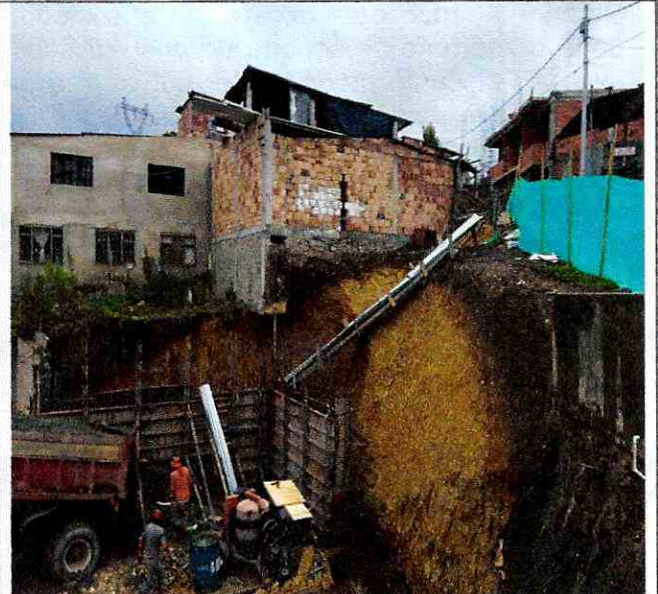
Fotografía 4. Vista de los taludes de corte que se ejecutan en el predio evaluado a la altura del Kilómetro 1 vía Guavio – La Calera, se observa la cimentación en voladizo de la construcción que se desarrolla en la parte alta del talud.

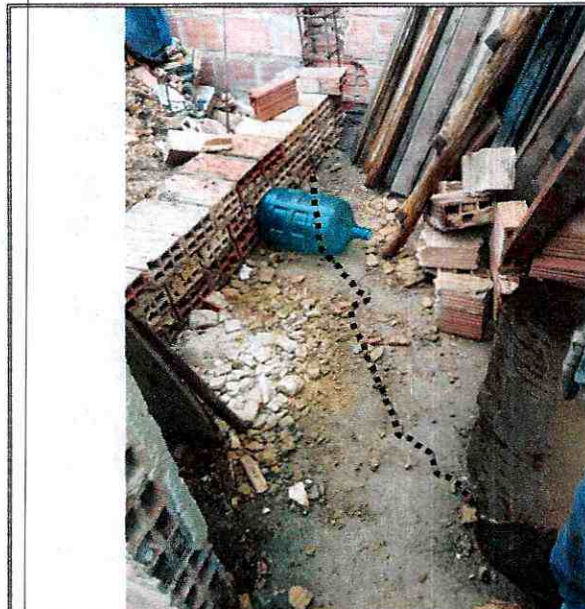
Fotografía 5. Grietas identificadas en la placa de contrapiso de la edificación que se construye en la parte alta del predio donde se desarrollan los taludes de corte, el cual se ubica a la altura del Kilómetro 1 vía Guavio – La Calera.

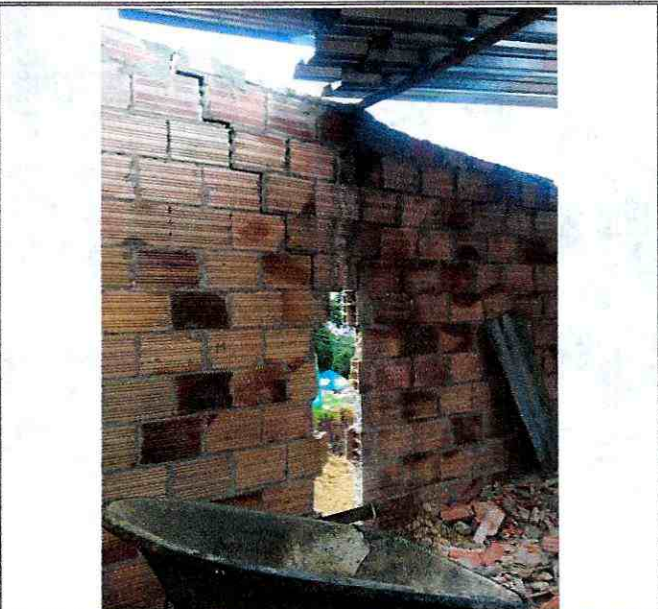
Fotografía 6. Grietas identificadas en muros de cerramiento de la edificación que se construye en la parte alta del predio donde se desarrollan los taludes de corte, el cual se ubica a la altura del Kilómetro 1 vía Guavio – La Calera.
