DIAGNÓSTICO TÉCNICO DI-10904
SUBDIRECCIÓN DE ANÁLISIS DE RIESGOS Y EFECTOS DE CAMBIO CLIMÁTICO
COORDINACIÓN DE ASISTENCIA TÉCNICA
EVENTO SIRE 4778601

| DIRECCIÓN | Calle 88 J Sur con Carrera 10 D Este | ÁREA DIRECTA | 200 m ² . | | | | |

Movimiento en masa: Deslizamiento local.

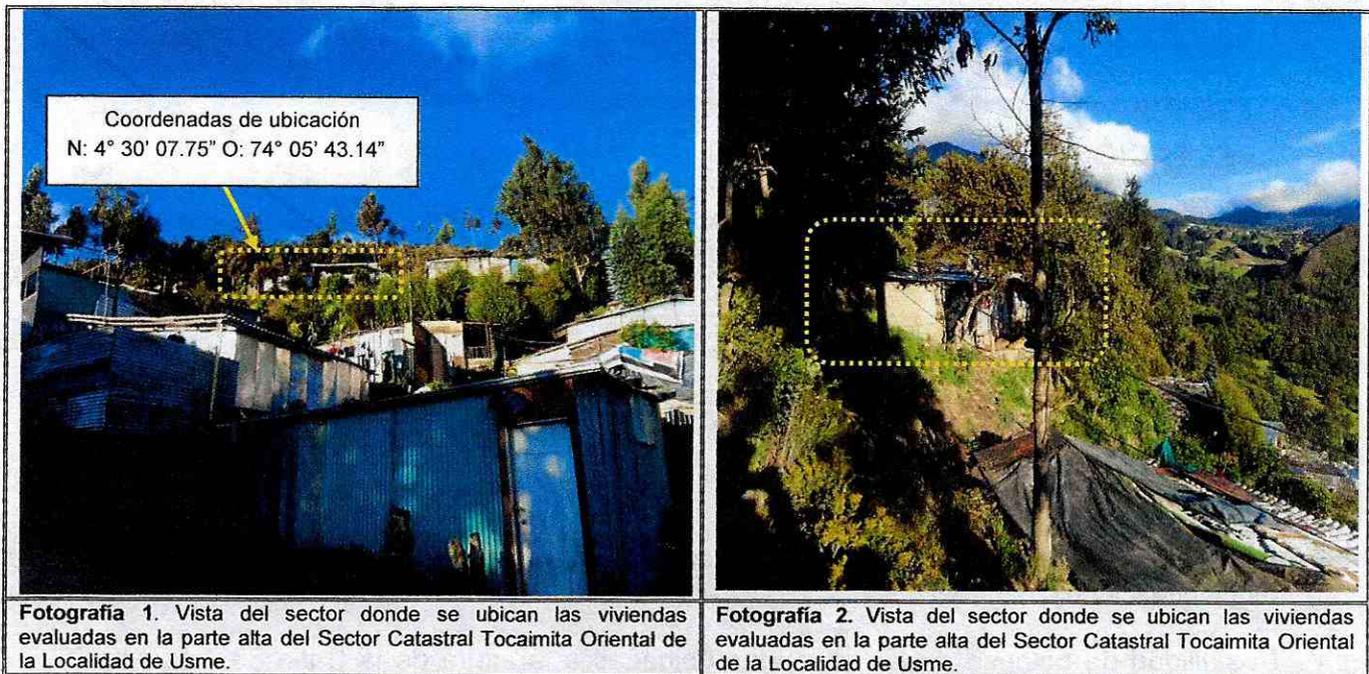
En atención al evento de la referencia, personal del Instituto Distrital de Gestión de Riesgos y Cambio Climático IDIGER, realizó visita técnica el día 03 de Agosto de 2017 al sector localizado a la altura de la Calle 88 J Sur con Carrera 10 D Este, en el Sector catastral Tocaimita Oriental de la Localidad Usme, en la parte alta de una ladera con una pendiente variable entre los 15° y 25°, consolida parcialmente urbanísticamente, con vías de acceso peatonal en terreno natural (ver fotografías 1 y 2).

En el punto con coordenadas de localización N: 4° 30' 07.75", O: 74° 05' 43.14", se ubican dos viviendas de un nivel construidas con elementos de madera y láminas metálicas y cubierta en tejas de zinc apoyadas sobre elementos de madera (ver fotografías 1 y 2). Para el emplazamiento de dichas viviendas al costado nororiental, se implementó un talud de corte con una pendiente de tendencia vertical y una altura de 3 m en una longitud de 15 m aproximadamente, sin medidas de contención ni sistemas para el manejo de aguas de escorrentía superficial (ver fotografía 3).

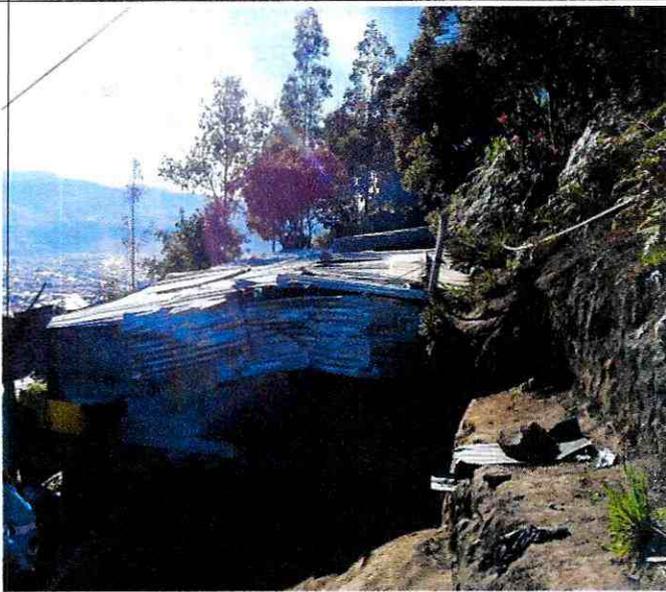
Fotografía 3. Vista de las viviendas evaluadas en la parte alta del Sector Catastral Tocaimita Oriental de la Localidad de Usme en el punto con coordenadas de localización N: 4° 30' 07.75" O: 74° 05' 43.14".

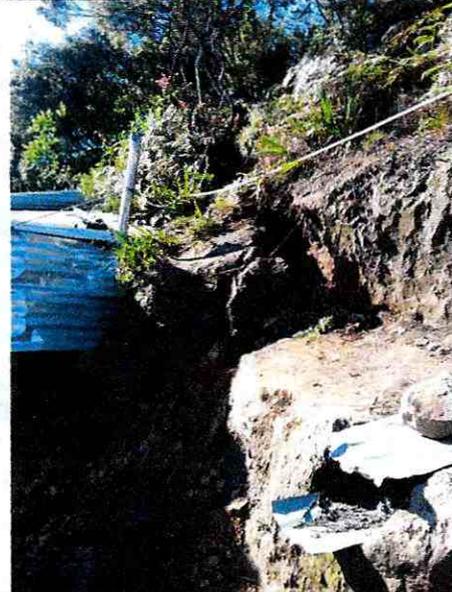
Hacia la parte alta del talud se ubica un terreno cubierto de arbustos y árboles con alturas entre 3 m y 6 m aproximadamente en donde se identifica una grieta de tracción con abertura entre 4 cm y 15 cm en una longitud de 15 m aproximadamente, distanciada de la corona del talud entre 0.3 m y 1 m aproximadamente, por lo que se configura un volumen de masa inestable cercano a los 8 m³ en dirección hacia las viviendas (ver fotografía 4).

Es posible que la inestabilidad observada en el terreno esté relacionada con la intervención antrópica y anti-técnica desarrollada sobre el terreno para el emplazamiento de las viviendas y por la carencia de sistemas de contención y manejo de aguas de escorrentía sobre el talud de corte implementado, situación que pudo ser favorecida por las lluvias presentadas en el sector, que de acuerdo a la Red Hidrometeorológica que administra el IDIGER para el sector aledaño al punto visitado, presenta un acumulado para los últimos 14 días del 20 de Julio y el 02 de Agosto de 2017, entre 50.1 mm y 80 mm

Fotografía 4. Grieta de tracción identificada en la parte alta del talud de corte implementado para el emplazamiento de las viviendas evaluadas en la parte alta del Sector Catastral Tocaimita Oriental de la Localidad de Usme en el punto con coordenadas de localización N: 4° 30' 07.75" O: 74° 05' 43.14".
