DIAGNÓSTICO TÉCNICO DI-10907
SUBDIRECCIÓN DE ANÁLISIS DE RIESGOS Y EFECTOS DE CAMBIO CLIMÁTICO
COORDINACIÓN DE ASISTENCIA TÉCNICA
EVENTO SIRE 4699525

Movimiento en masa: Deslizamiento local.

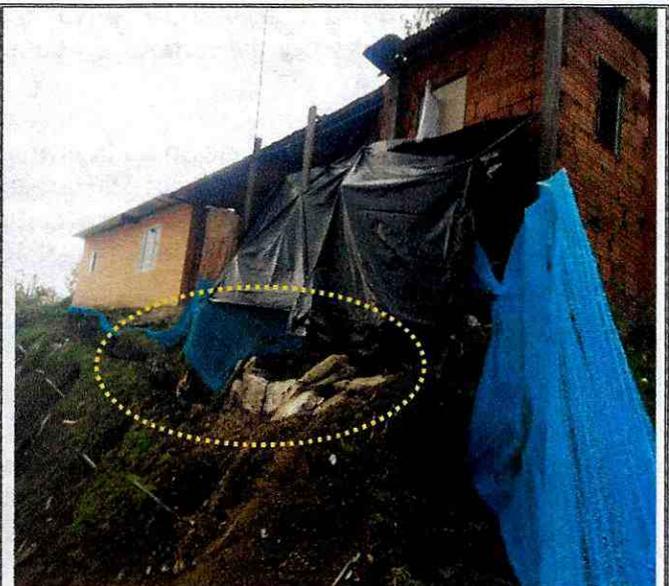
Se evidencia que parte de las bolsacreto implementadas como medida de confinamiento del terreno donde se ubica la zona de cocina, se desprenden y se depositan en la parte baja del talud en una cancha polideportiva que cuenta con un cerramiento perimetral para las labores de obra y almacenamiento de materiales sin generar afectaciones en dicha zona (*ver fotografía 1 y 2*). Producto del desprendimiento de las bolsacreto se generó el

desconfinamiento del terreno donde se apoya la zona de cocina y lavadero manifestándose en la placa de piso fracturas.

Es posible que la afectación identificada se encuentre relacionada con un inadecuado proceso constructivo en el apilamiento de las bolsacreto como medida de confinamiento del suelo que sirve de apoyo a la zona de cocina y lavadero del predio de la vivienda emplazada en el predio de la Diagonal 40 A No. 5 – 43 Este.

Fotografía 2. Zona desde la cual se presentó la caída de bolsacreto que servían como elemento de confinamiento del terreno donde se emplaza la zona de cocina y baño de la vivienda ubicada en el predio de la Diagonal 40 A No. 5 – 43 Este, en el Desarrollo El Paraíso de Localidad Chapinero.

- Al responsable y/o los responsables de la vivienda ubicada en el predio de la Diagonal 40 A No. 5 – 43 Este, en el Desarrollo El Paraíso de la Localidad Chapinero, acatar la recomendación de evacuación emitida por el IDIGER, dada la posibilidad de ocurrencia de colapsos de la zona de cocina y lavadero que comprometen la funcionalidad y habitabilidad de la misma. Evacuación que se debe mantener hasta que se desarrollen las acciones que garanticen la estabilidad del terreno donde se emplaza la vivienda mencionada.

- A la Alcaldía Local Chapinero, desde sus respectivas competencias identificar el responsable de desarrollar las intervenciones orientadas a garantizar la estabilidad del terreno afectado y que sirve de apoyo a la zona de cocina y lavadero de la vivienda ubicada en el predio de la Diagonal 40 A No. 5 – 43 Este, en el Desarrollo El Paraíso de la Localidad Chapinero. Acciones que se deberán adelantar con el apoyo de personal idóneo, garantizando que se cumplan los requerimientos de acuerdo con la normatividad vigente, para lo cual se deben tramitar los permisos y licencias respectivos si es el caso.
