DIAGNÓSTICO TÉCNICO DI-10908
SUBDIRECCIÓN DE ANÁLISIS DE RIESGOS Y EFECTOS DE CAMBIO CLIMÁTICO
COORDINACIÓN DE ASISTENCIA TÉCNICA
RADICADO IDIGER 2017ER15385

DIRECCIÓN	Carrera 13 C Este No. 75 B – 41 Sur	ÁREA DIRECTA	200 m ² .		
BARRIO	Desarrollo la Flora	POBLACIÓN ATENDIDA	5		
UPZ	52 – La Flora.	FAMILIAS	1	ADULTOS	3
				NIÑOS	2
LOCALIDAD	05 – Usme.	PREDIOS EVALUADOS	1		
CHIP	AAA0145TBDM	OFICIO REMISORIO	CR – 28292.

Estructural: Daño leve.

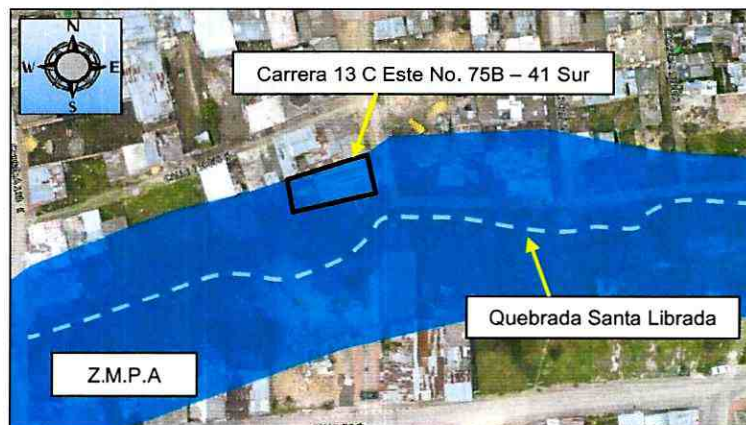
El predio de la Carrera 13 C Este no. 75 B – 41 Sur, se ubica en el Sector Catastral Juan Rey Sur de la Localidad Usme y de acuerdo con el Plano del Plan de Ordenamiento Territorial de Bogotá - POT (Decreto 190 de 2004, por el cual se compilan los decretos 619 de 2000 y 469 de 2003), el sector donde se ubica el predio mencionado presenta categorización de amenaza baja por movimientos en masa (ver figura 1). Consultadas las bases cartográficas disponibles en el IDIGER, el predio en mención se ubica dentro de la Zona de Manejo y Preservación Ambiental de la quebrada Santa Librada.

Figura 2. Delimitación de la Zona de Manejo y Preservación Ambiental de la Quebrada Santa librada, en el sector donde se localiza el predio de la Carrera 13 C Este No. 75 B – 41 Sur, en el Sector Catastral Juan Rey Sur de la Localidad Usme.

- A la Secretaría Distrital de Ambiente, dado que el predio de la Carrera 13 C Este No. 75 B – 41 Sur, en el Sector Catastral Juan Rey Sur de la Localidad Usme, se encuentra dentro de la ZMPA de la quebrada Santa Librada, emitir un pronunciamiento sobre los instrumentos normativos dispuestos por el Plan de Ordenamiento Territorial para el manejo de los corredores Ecológicos de Ronda, en particular con respecto al régimen de usos (Art. 103) y en lo referente al Subprograma de reasentamiento por alto riesgo no mitigable y por obra pública, en

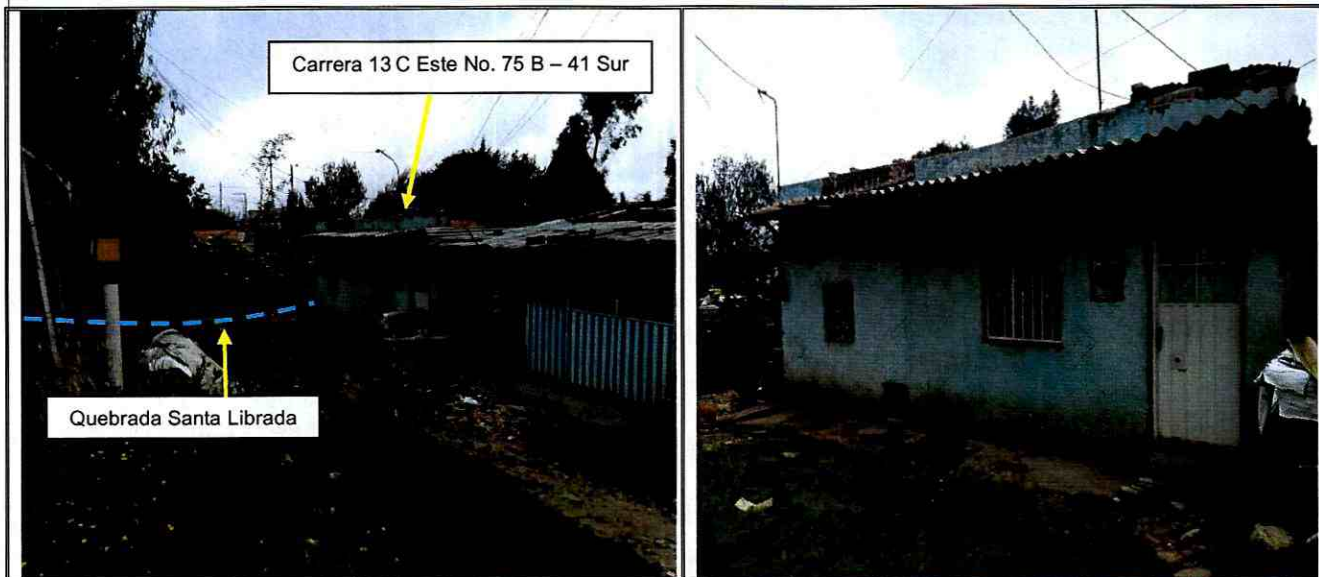
En atención al radicado de la referencia, personal del Instituto Distrital de Gestión de Riesgos y Cambio Climático IDIGER, realizó visita técnica el día 13 de Septiembre de 2017, al sector donde se ubica el predio de la Carrera 13 C Este No. 75 B – 41 Sur, en el Sector Catastral Juan Rey Sur de la Localidad Usme, en una ladera con una pendiente moderada, consolidada parcialmente urbanísticamente, con vías de acceso vehicular pavimentadas y en afirmado. En el sector se encuentra el cauce de la Quebrada Santa Librada (*ver fotografía 1*).

En el predio de la Carrera 13 C Este No. 75 B – 41 Sur, se ubica una vivienda de un nivel construida en mampostería de carga sin confinar con placa de contrapiso en concreto y cubierta en tejas de zinc y fibrocemento apoyadas sobre correas de madera (*ver fotografías 1, 2, 3 y 5*). Se identifican en algunos muros fisuras con aberturas de 1 mm en longitudes entre 1 m y 2 m aproximadamente, así como deterioro en los acabados de algunos elementos internos y de fachada. Los cerramientos de la zona de patio se encuentran conformados por láminas metálicas soportadas por elementos de madera a modo de columnas (*ver fotografía 4*). Sobre el terreno donde se emplaza la vivienda no se identifican condiciones que adviertan la presencia de movimientos en masa.

Al costado sur del mencionado predio y a una distancia de 8 m aproximadamente se ubica el talud de la margen derecha de la quebrada Santa Librada (*ver fotografía 1*). Se observa que en la corona del mencionado talud a la altura de la Carrera 13 C Este, se acumulan escombros (*ver fotografía 6*), los cuales se han deslizando hasta el cauce de la quebrada sin generar obstrucción en el flujo de aguas.

Es posible que los daños leves observados en la vivienda emplazada en el predio de la Carrera 13 C Este No. 75 B – 41 Sur, se encuentren relacionados con la carencia de elementos de amarre tales como vigas y columnas, así como la carencia de mejoramiento y mantenimiento de la edificación.

Fotografía 1. Vista del sector donde se localiza la vivienda del predio de la Carrera 13 C Este No. 75 B – 41 Sur, en el Sector Catastral Juan Rey Sur de la Localidad Usme.

Fotografía 2. Vista de la vivienda ubicada en el predio de la Carrera 13 C Este No. 75 B – 41 Sur, en el Sector Catastral Juan Rey Sur de la Localidad Usme.

- Al responsable y/o los responsables de la vivienda ubicada en el predio de la Carrera 13 C Este No. 75 B – 41 Sur, en el Sector Catastral Juan Rey Sur de la Localidad Usme, desarrollar un seguimiento periódico de las condiciones de estabilidad de la vivienda, con el propósito de desarrollar intervenciones oportunas que impidan la manifestación de situaciones que generen condiciones de riesgo en la infraestructura pública y privada del sector.
- A la Alcaldía Local Usme y a la Secretaria Distrital de Ambiente, desde sus respectivas competencias realizar las gestiones pertinentes que conduzcan al desarrollo de acciones que impidan la acumulación de escombros en la parte alta del talud de la margen derecha de la quebrada Santa Librada; lo anterior con el propósito que dichos escombros no alcancen el cauce de la quebrada y afecten el flujo normal de aguas.

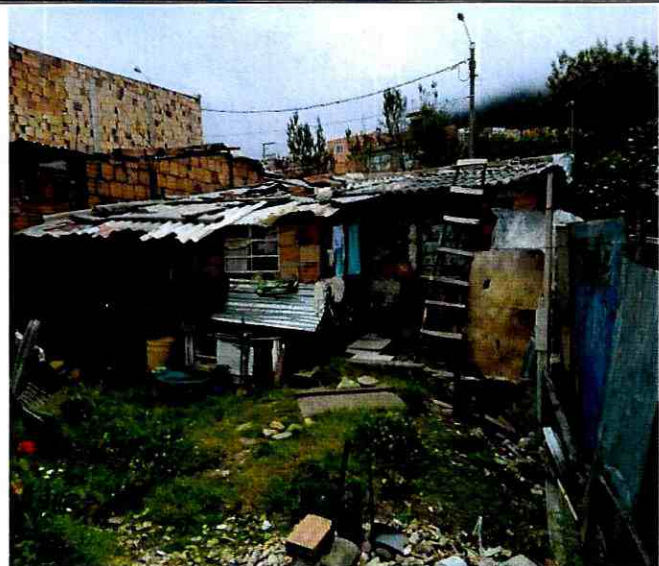
Fotografía 3. Vista de la zona posterior de la vivienda ubicada en el predio de la Carrera 13 C Este No. 75 B – 41 Sur, en el Sector Catastral Juan Rey Sur de la Localidad Usme.

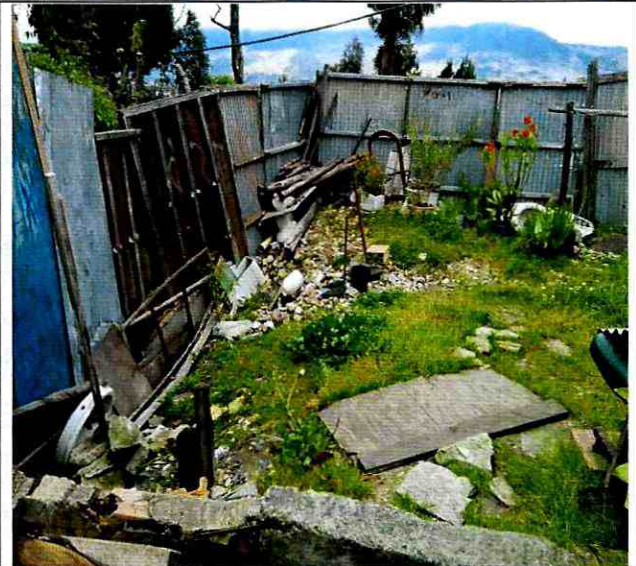
Fotografía 4. Cerramiento en láminas metálicas de la zona de patio de la vivienda ubicada en el predio de la Carrera 13 C Este No. 75 B – 41 Sur, en el Sector Catastral Juan Rey Sur de la Localidad Usme.

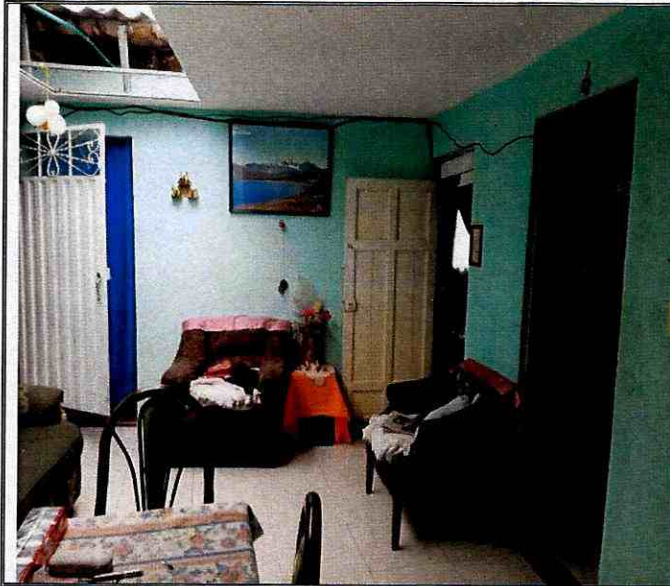
Fotografía 5. Vista del interior de la vivienda ubicada en el predio de la Carrera 13 C Este No. 75 B – 41 Sur, en el Sector Catastral Juan Rey Sur de la Localidad Usme.

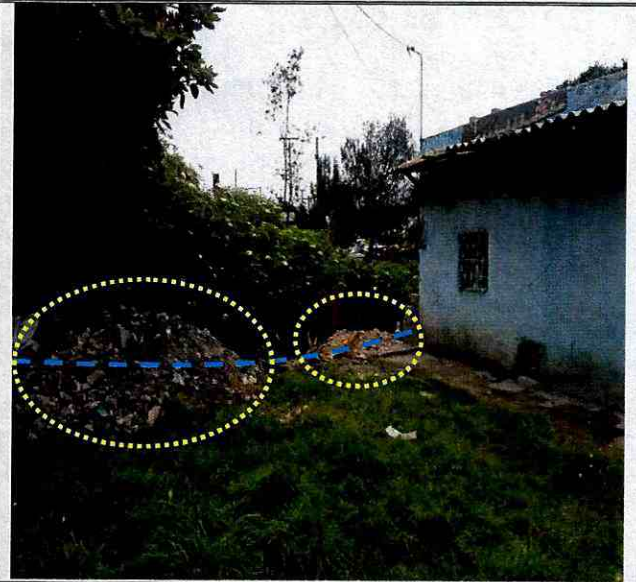
Fotografía 6. Acumulación de escombros en la parte alta del talud de la margen derecha de la quebrada Santa Librada a la altura de la Carrera 13 C Este

- De no desarrollarse acciones de mejoramiento y mantenimiento de la vivienda ubicada en el predio de la Carrera 13 C Este No. 75 B – 41 Sur, en el Sector Catastral Juan Rey Sur de la Localidad Usme, es posible que se manifiesten fisuras y deterioro de las condiciones físicas en diferentes puntos de la vivienda.
- De continuar desarrollándose disposición de escombros en la parte alta del talud de la margen derecha de la quebrada Santa Librada a la altura de la Carrera 13 C Este, es posible que el material continúe deslizándose hacia el cauce de la mencionada quebrada y eventualmente generar obstrucción al flujo de aguas por dicho cuerpo de agua.
