DIAGNÓSTICO TÉCNICO DI - 10911
SUBDIRECCIÓN DE ANÁLISIS DE RIESGOS Y EFECTOS DE CAMBIO CLIMÁTICO
COORDINACIÓN DE ASISTENCIA TÉCNICA
RADICADO 2017ER14807

PREDIO EVALUADO	Calle 70 B No 70 D-06	ÁREA DIRECTA		200m ²	
SECTOR	Bonanza	POBLACIÓN ATENDIDA		10	
UPZ	26 – Las Ferias	FAMILIAS	1	ADULTOS	9
LOCALIDAD	10- Engativá	PREDIOS EVALUADOS	1		
CHIP	AAA0059KZMR	OFICIO REMISORIO	CR-28042

Estructural: Daño Moderado

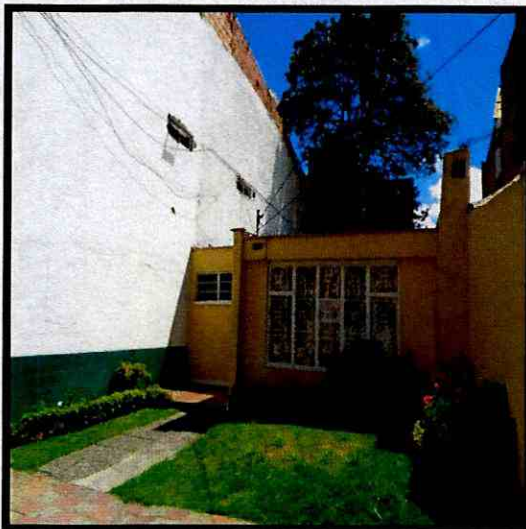
En el predio evaluado se emplaza una edificación de un nivel cuya conformación estructural está basada en muros de carga con cubierta de placas prefabricadas en concreto que contienen viguetas (Ver Fotografía 1). La edificación evaluada colinda hacia el costado nor oriental con el predio de la Calle 79 B No 70 D-12 que corresponde a una edificación de tres niveles construida hace más de 10 años (Ver fotografía 2)

Fotografía 1. Vista desde el exterior del predio de la Calle 79 B No 70D-06

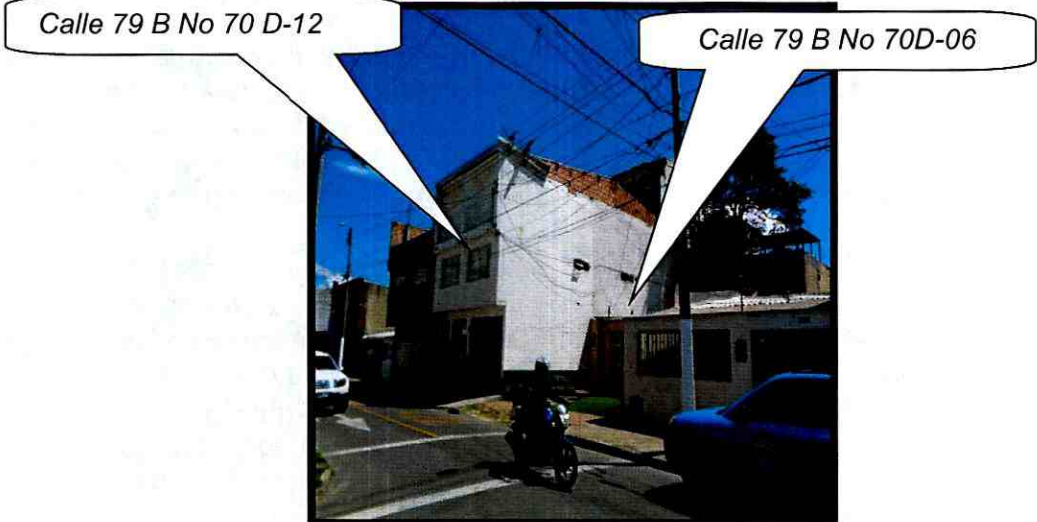
Fotografía 2. Vista desde de los predios de la Calle 79 B No 70 D-12 y de la de la Calle 79 B No 70D-06

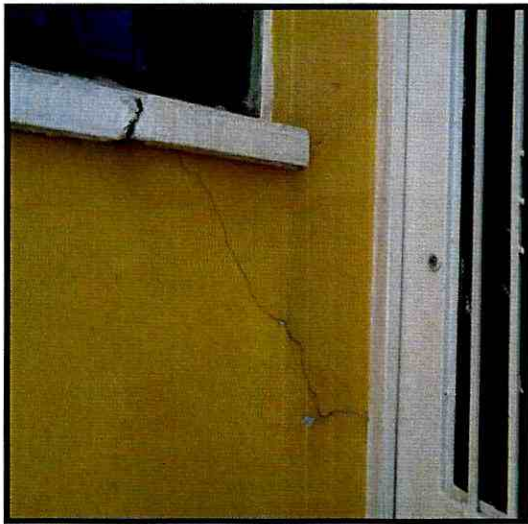
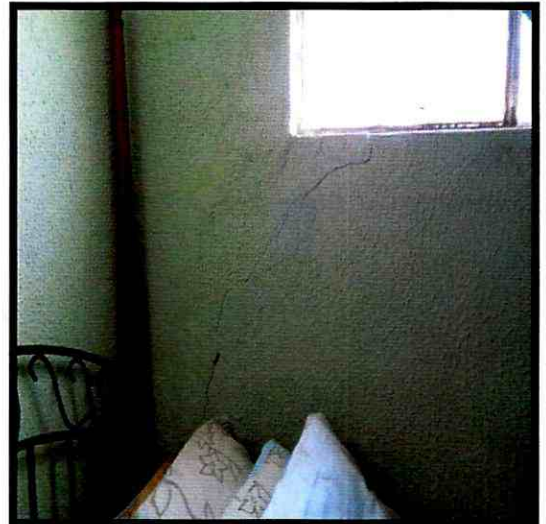
En el predio de la Calle 79 B No 70 D-06 se evidencia en la cara externa del antepecho de la ventana de la habitación del costado occidental, una fisura de tendencia diagonal con abertura aproximada al milímetro reflejada en su cara interna con una abertura similar (Ve Fotografías 3 y 4). Adicionalmente se evidencian fisuras en muros divisorios con aberturas que no superan el milímetro (Ver Fotografías 5 y 6). De acuerdo con la información suministrada por los responsables del predio evaluado estos daños existen desde hace más de 10 años coincidiendo con la construcción del predio aledaño.

Dentro de las posibles causas de las lesiones evidenciadas en el predio de la Calle 79 B No 70 D-06 están los asentamientos diferenciales que pueden sufrir la edificación evaluada a causa del relajamiento de esfuerzos a los que ha sido sometido el terreno de cimentación durante las etapas de construcción de la edificación del predio de la Calle 79 B No 70 D-012. Lo anterior no es posible corroborarlo bajo la inspección visual realizada.

Fotografía 3 y 4. Fisuras en el antepecho de la ventana de la habitación del costado sur occidental del predio de la Calle 79 B No 70D-06

- Al responsable y/o responsables de la vivienda evaluada, realizar con personal idóneo las acciones pertinentes de reparación, mantenimiento y/o mejoramiento de la edificación allí existente. Esto con el propósito de garantizar durante la vida útil de inmueble, las condiciones adecuadas para su uso.

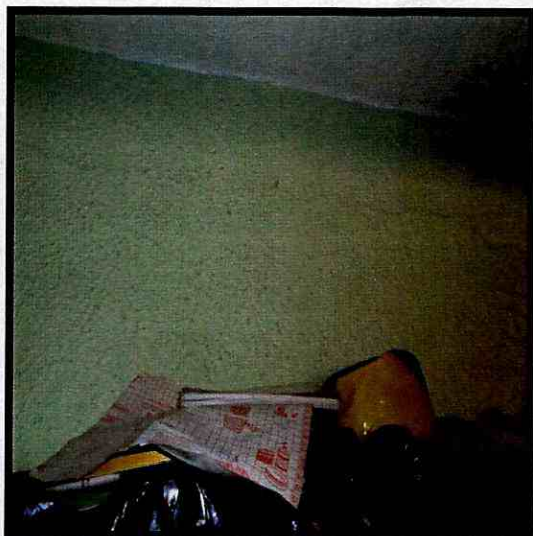
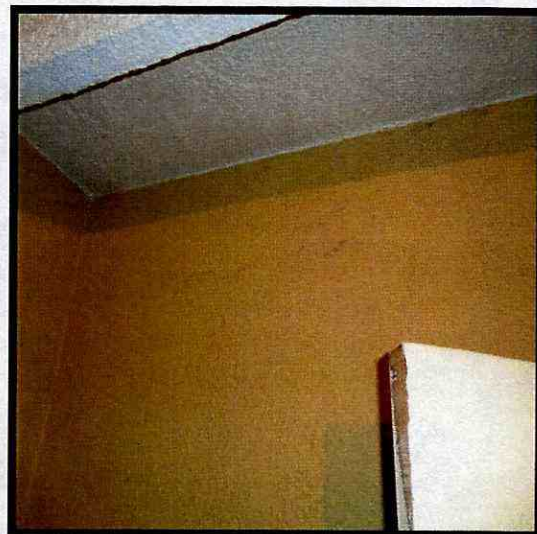
Fotografía 5 y 6. Fisuras en muros divisorios en el predio de la Calle 79 B No 70D-06
