DIAGNÓSTICO TÉCNICO DI - 10913
SUBDIRECCIÓN DE ANÁLISIS DE RIESGOS Y EFECTOS DE CAMBIO CLIMÁTICO
COORDINACIÓN DE ASISTENCIA TÉCNICA
RADICADO IDIGER No. 2017ER15125

PREDIO	Diagonal 32D Bis Sur No. 13-35	ÁREA DIRECTA		120 m ²			
BARRIO	Luis Lopez de Mesa	POBLACIÓN ATENDIDA		10			
UPZ	53 – Marco Fidel Suarez	FAMILIAS	3	ADULTOS	8	NIÑOS	2
LOCALIDAD	18 – Rafael Uribe Uribe	PREDIOS EVALUADOS		1			
CHIP	AAA0010ZYLW	OFICIO REMISORIO		CR-28246

Movimiento en masa – Desprendimientos de Material

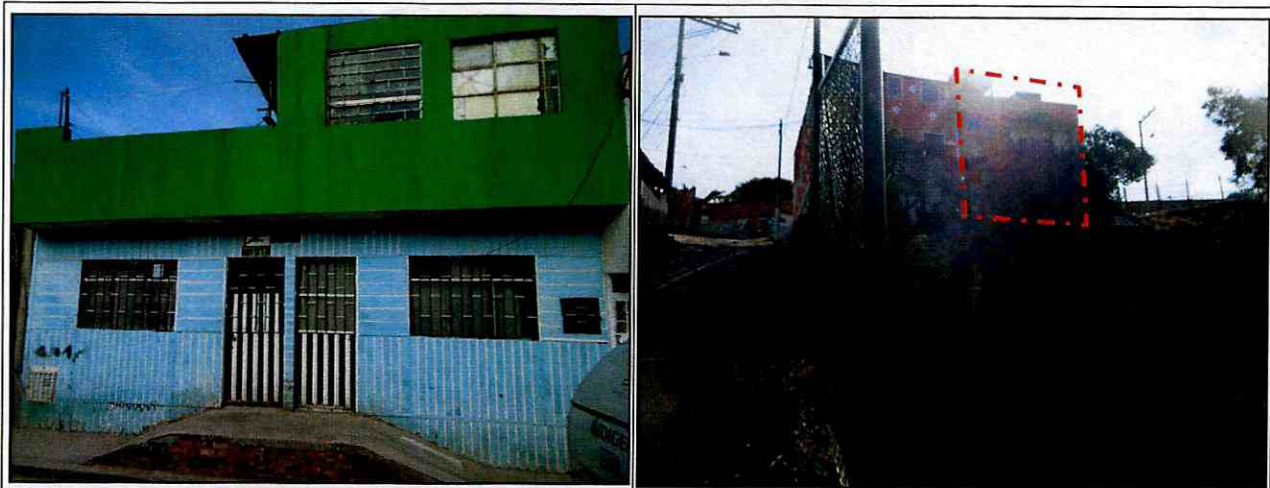
La vivienda evaluada se emplaza en la parte alta de un talud rocoso, cuenta con tres niveles (uno de los cuales se encuentra por debajo de la cota de rasante de la Diagonal 32D Bis Sur), construida en mampostería parcialmente confinada, con placas de entepiso en concreto reforzado, la cual presenta deficiencias constructivas relacionadas con la ausencia de elementos de confinamiento y amarre; se resalta que al interior de la vivienda no se aprecian daños que pudieren comprometer la estabilidad estructural de la misma.

Fotos 1 y 2. Vista de la vivienda emplazada en el predio de la Diagonal 32D Bis Sur No. 13-35, en el Barrio Luis López de Mesa de la Localidad de Rafael Uribe Uribe.

- Al responsable y/o responsables del predio de la Diagonal 32D Bis Sur No. 13-35, en el Barrio Luis López de Mesa en la Localidad de Rafael Uribe, implementar adecuadas medidas de mejoramiento, mantenimiento y/o reforzamiento en la calidad de la vivienda allí emplazada. Acciones que se recomienda adelantar con el apoyo de personal idóneo tramitando los permisos y licencias respectivos y teniendo en cuenta la normatividad vigente.
- A la Alcaldía Local de Rafael Uribe Uribe, adelantar las acciones administrativas tendientes a realizar el seguimiento de las recomendaciones impartidas mediante este Diagnóstico

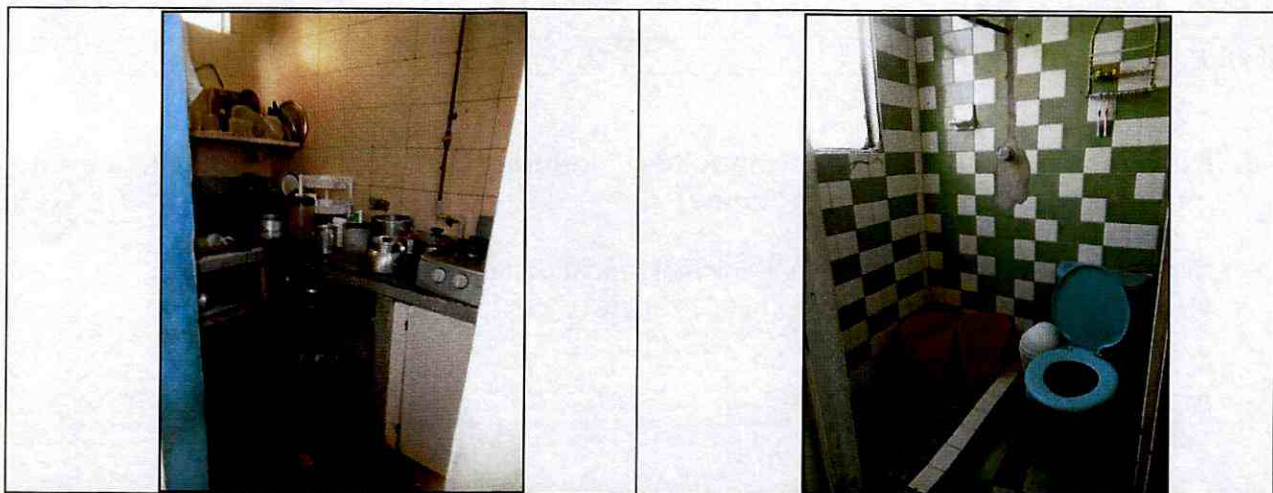
Fotos 3 y 4. Vista al interior de la vivienda evaluada, en la que no se aprecian daños que comprometan la estabilidad estructural de la misma.

- La estabilidad estructural y habitabilidad de la vivienda emplazada en el predio de la Diagonal 32D Bis Sur No. 13-35, en el Barrio Luis López de Mesa en la Localidad de Rafael Uribe Uribe, no se encuentran comprometidas en la actualidad ante cargas normales de servicio, por las deficiencias que presenta la misma.

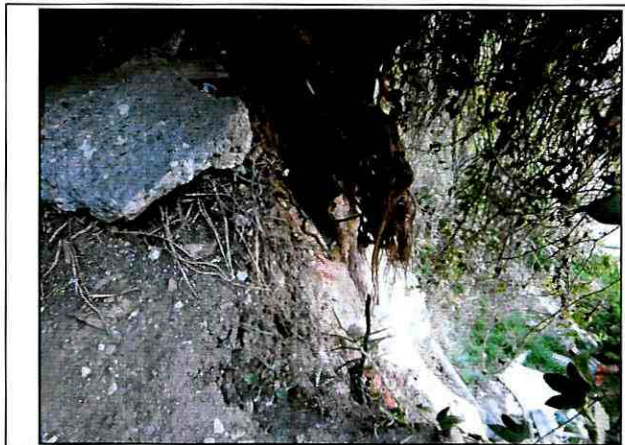
Al costado oriental de la vivienda, se han presentado desprendimientos de material conformado por suelo orgánico y cobertura vegetal, dicho material recubría el talud rocoso, en el cual no se evidencia la posibilidad de desprendimientos de roca que pudieren comprometer la estabilidad de la vivienda evaluada.

Foto 5. Vista del sector donde se están presentando los desprendimientos de material.
