**DIAGNÓSTICO TÉCNICO DI - 10931**  
**SUBDIRECCIÓN DE ANÁLISIS DE RIESGOS Y EFECTOS DE CAMBIO CLIMÁTICO**  
**COORDINACIÓN DE ASISTENCIA TÉCNICA**  
**RADICADO IDIGER 2017ER15076**

<b>DIRECCIÓN</b>	Calle 74 A No. 24 - 22	<b>ÁREA DIRECTA</b>	150 m <sup>2</sup>				
<b>SECTOR CATASTRAL</b>	La Aurora	<b>POBLACIÓN ATENDIDA</b>	-----				
<b>UPZ</b>	98 – Alcázares	<b>FAMILIAS</b>	---	<b>ADULTOS</b>	----	<b>NIÑOS</b>	-----
<b>LOCALIDAD</b>	12 – Barrios Unidos	<b>PREDIOS EVALUADOS</b>	1				
<b>CHIP</b>	AAA0086YPEP	<b>OFICIO REMISORIO</b>	CR-28275

**ESTRUCTURAL:** Daño severo.

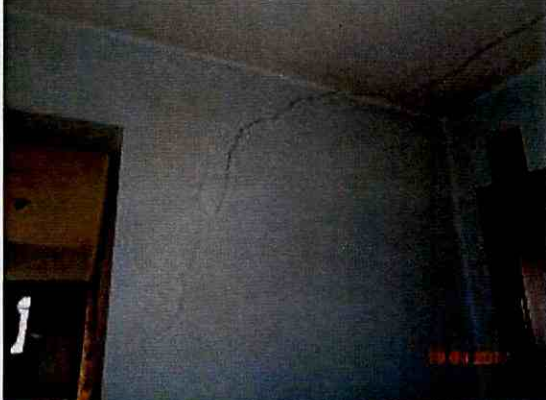
Elementos estructura soporte		Indicar % del elemento para cada nivel de Daño					Comentarios <i>Se asigna para cada nivel de daño un porcentaje equivalente a la cantidad o extensión del elemento.</i>
		Ninguno	Leve	Moderado	Fuerte	Severo	
		N	L	M	F	S	
Elementos esenciales	Muros	30	/	/	/	70	Agrietamiento perceptible a simple vista sobre la superficie del muro y/o pérdida de revoque (pañete).
	Columnas	30	/	/	/	70	Fisuración perceptible a simple vista sobre la superficie del concreto
	Nudos/ Conexiones	100	/	/	/	/	
Otros elementos	Vigas	100	/	/	/	/	
	Entrepisos	100	/	/	/	/	
Registro y evaluación de daños del inmueble							
Elementos no estructurales - Arquitectónicos		Indicar Daño					Comentarios <i>Se listan los elementos más representativos a juicio del ingeniero evaluador.</i>
		N	L	M	F	S	
Cubierta		/	/	/	/	X	Posibles filtraciones por rotura de las tejas que la conforman

Dentro de las posibles causas por las que se está presentando los daños identificados en muros divisorios y perimetrales se puede mencionar las deficiencias constructivas que esta presenta relacionados con la ausencia de elementos de confinamiento y amarre tipo vigas y columnas. De otra parte, los daños pueden asociarse con la vetustez y con la falta de mantenimiento que es evidente en la estructura.

Foto No. 1. Vista frontal de la vivienda Calle 74 A No. 24 - 22	Foto No. 2. Grietas en muros divisorios

- A los responsables de la edificación emplazada en el predio de la Calle 74 A No. 24 – 22, Sector Catastral La Aurora de la Localidad de Barrios Unidos, mantener la recomendación de restricción de uso, hasta que se realicen las labores de reparación

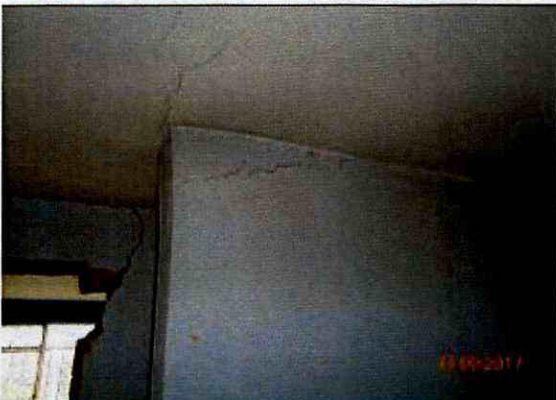
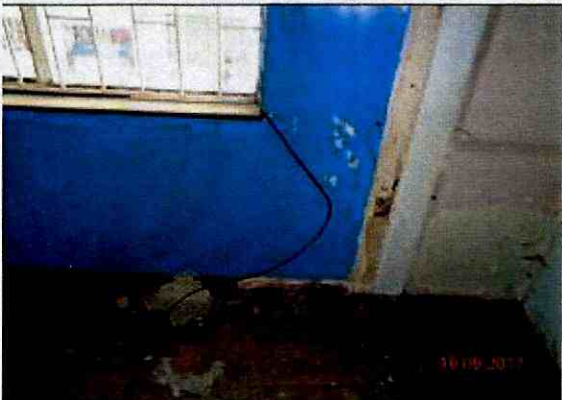
Foto No. 3 y 4. Grietas en muros divisorios y perimetrales de la vivienda emplazada en el predio de la Calle 74 A No. 24 - 22
