DIAGNÓSTICO TÉCNICO DI - 10939 /
SUBDIRECCIÓN DE ANÁLISIS DE RIESGOS Y EFECTOS DE CAMBIO CLIMÁTICO
COORDINACIÓN DE ASISTENCIA TÉCNICA
RADICADO IDIGER No. 2017ER10068

DIRECCIÓN	Carrera 18 M Bis No. 66 D-59 Sur.	ÁREA DIRECTA	200 M2 aprox.		
BARRIO	Juan Pablo II	POBLACIÓN ATENDIDA	S-I		
UPZ	67 – Lucero.	FAMILIAS	S-I	ADULTOS	S-I
LOCALIDAD	19 – Ciudad Bolívar.	PREDIOS EVALUADOS	1		
CHIP	AAA0027OBWF.	OFICIO REMISORIO	CR-28286. y

Movimiento en masa: sin daños.

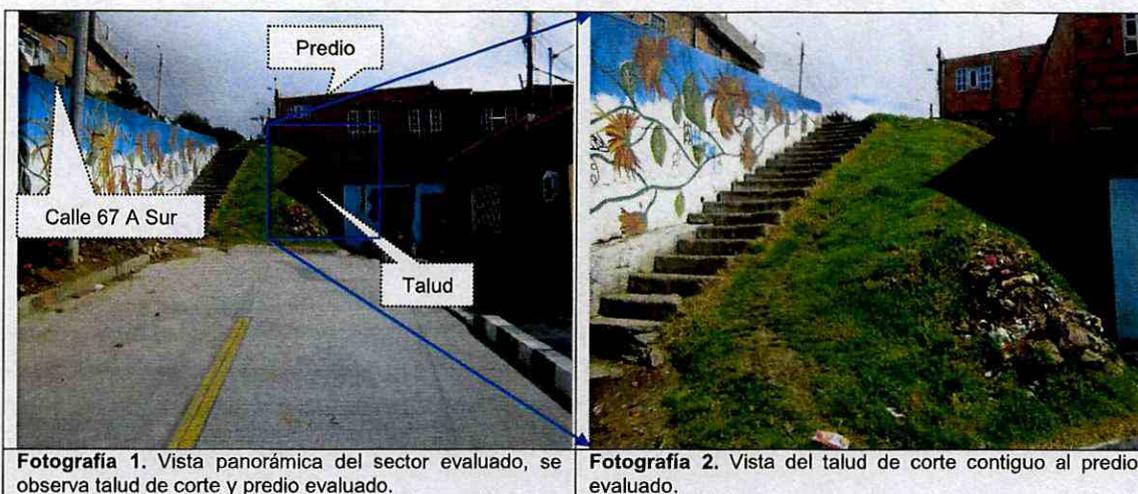
Por el costado occidental del predio evaluado se ubica talud de corte de tendencia vertical (Talud de la figura 1), con una altura aproximada de cinco (5) metros, en una longitud de veinte (20) metros (ver fotografía 5), el cual no cuenta con obras de contención, ni de manejo de aguas de escorrentía; este talud presenta hacia el costado norte del predio evaluado, procesos de erosión leves, que involucran un material inferior a 1 metro cubico de material desprendido (ver fotografías 5 y 6)

- Al responsable y/o responsables del predio de la Carrera 18 M Bis No. 66 D-59 Sur, en el barrio Juan Pablo II, de la Localidad Ciudad Bolívar, implementar adecuadas obras de protección y/o contención del talud de corte realizado para el emplazamiento de la vivienda; al igual que la implementación de las obras para el manejo de las aguas de escorrentía superficial y sub-superficial.

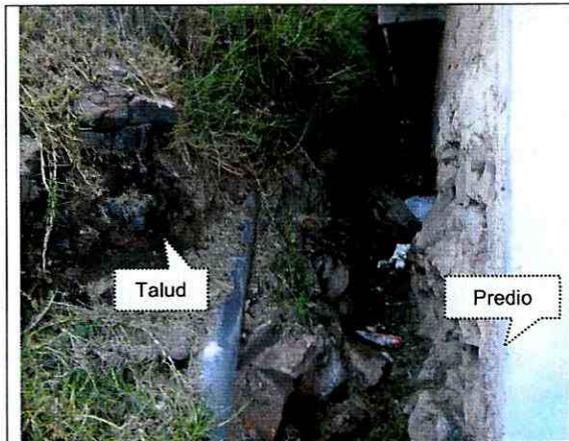
Fotografía 3. Vista en detalle de la cara del talud (zona frontal), contiguo al predio, no se observan deslizamientos.

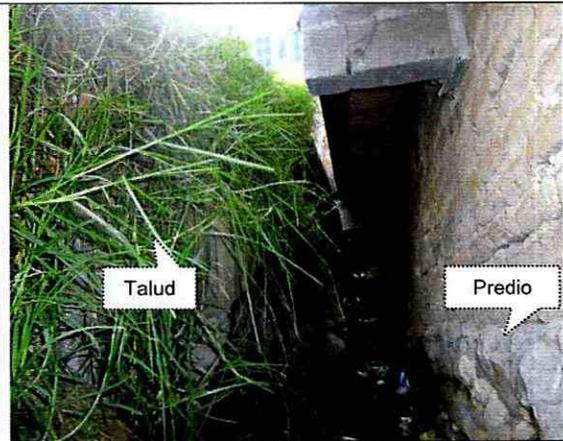
Fotografía 4. Vista en detalle de la cara del talud (zona media), contiguo al predio, no se observan deslizamientos.

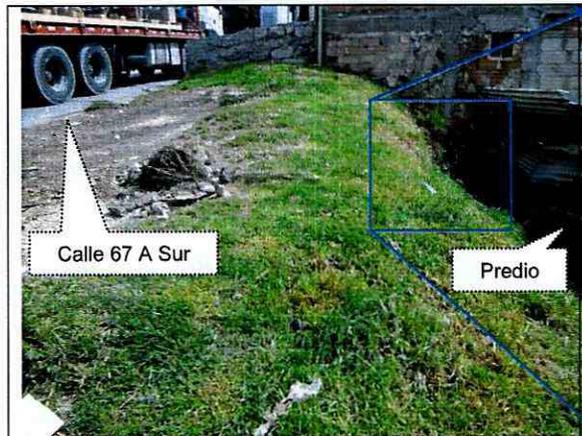
Es posible que los daños observados en el talud de corte evaluado en el presente documento, estén asociados a la falta de obras de contención, protección y de manejo de aguas de escorrentía superficial y sub-superficial.

Fotografía 3. Parte alta del talud (corona), donde se observa falta de obras de protección y se indica el sector que presenta erosión.

- A la Alcaldía Local de Ciudad Bolívar y al Instituto de Desarrollo Urbano –IDU, adelantar las acciones desde su competencia, que garanticen las intervenciones que sean necesarias en el sector contiguo al talud de corte contiguo al predio de la Carrera 18 M Bis No. 66 D-59 Sur, dado que en la parte alta de la corona de esta talud se ubica la vía de la Calle 67 A Sur, donde no se observan obras de manejo de aguas de escorrentía.

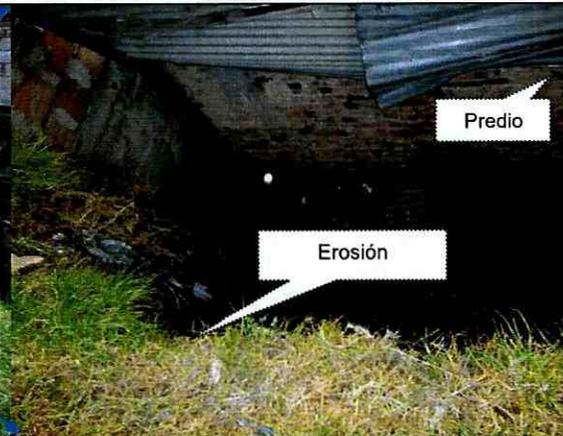
Fotografía 4. Vista en detalle de la cara del talud (zona posterior), contiguo al predio, se observa proceso leve de erosión.
