DIAGNÓSTICO TÉCNICO DI-10940
SUBDIRECCIÓN DE ANÁLISIS DE RIESGOS Y EFECTOS DE CAMBIO CLIMÁTICO
COORDINACIÓN DE ASISTENCIA TÉCNICA
EVENTO SIRE 4792133

ATENDIÓ: FREDY ENRIQUE QUIROGA QUIRA				SOLICITANTE	
CAT	2	MOVIL	7	Comunidad	
FECHA	Agosto 24 de 2017	HORA	11:05 am	VIGENCIA: Temporal mientras no se modifique significativamente las condiciones físicas del sector

DIRECCIÓN	Calle 63 Sur No 80C-25	ÁREA DIRECTA	320m ²		
SECTOR CATASTRAL	Bosa	POBLACIÓN ATENDIDA	20		
UPZ	85 Bosa Central	FAMILIAS	-	ADULTOS	20
LOCALIDAD	8-Bosa	PREDIOS EVALUADOS	1		
CHIP	AAA0045XKOE	OFICIO REMISORIO	CR-28289

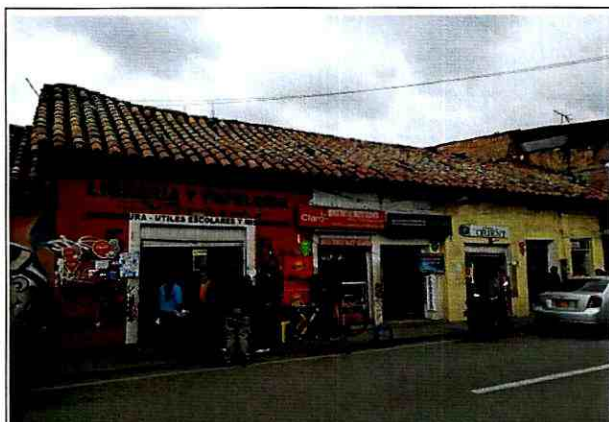
La vivienda es de un nivel de uso comercial hacia la parte frontal y residencial hacia la parte posterior, la zona comercial compuesta por cinco locales que durante la inspección no se observaron daños que comprometan su estabilidad (Ver fotografía 1), hacia la parte interna se emplazan tres unidades habitacionales dos de ellas hacen parte de la estructura principal que esta construida en adobe y cubierta en teja de barro las cuales presentan daños relacionados con pérdida de soporte de la cubierta y colapsos parciales de la misma (ver fotografía 3 y 4). Al costado occidental del predio se observa otra unidad habitacional de un nivel construida en

Fotografía 1. Fachada principal de la edificación del predio de la Calle 63 Sur No 80C-25.

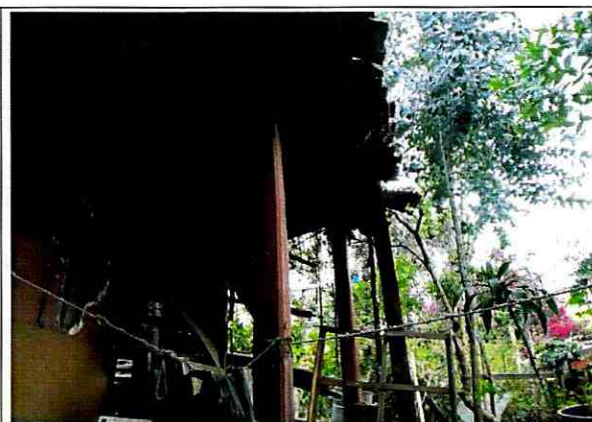
Fotografía 2. Zona de la parte interna del predio con colapsos de cubierta.

- La estabilidad estructural y habitabilidad de las dos unidades habitacionales localizadas en el costado Nor-Oriental de la edificación del predio de la Calle 63 Sur No 80C-25, se encuentra comprometida ante cargas normales de servicio, por los daños evidenciados.

- Mantener la evacuación de las dos unidades habitacionales localizadas en el costado nor-oriental del predio de la Calle 63 Sur No 80C-25, del Sector Bosa Centro, en la localidad de Bosa, hasta tanto se tomen las acciones correctivas necesarias, con el apoyo de personal idóneo, garantizando que se cumplan los requerimientos establecidos en el Decreto No. 926 del 19 de marzo de 2010, Reglamento Colombiano de Construcción Sismo Resistente NSR-10 de acuerdo con la normatividad vigente para el barrio, y para lo cual se deben tramitar los permisos y licencias respectivos, que garantice su estabilidad, funcionalidad y la reglamentación definida por el Instituto Distrital de Patrimonio Cultural, para la intervención y/o protección de este tipo de inmuebles.

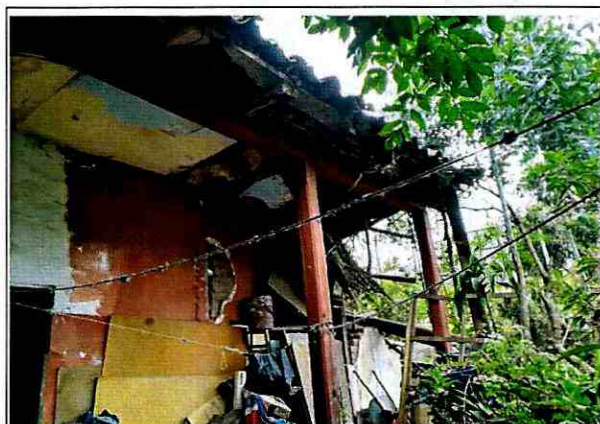
Fotografía 3. Zona de la parte interna del predio con colapsos de cubierta.

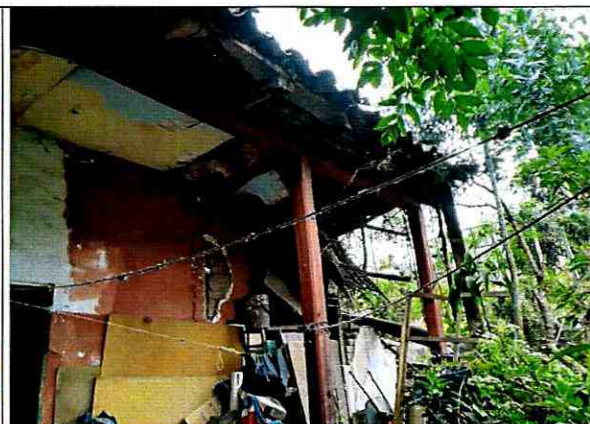
Fotografía 4. Zona de la parte interna del predio con colapsos de cubierta.
