**DIAGNÓSTICO TÉCNICO DI – 10946**  
**SUBDIRECCIÓN DE ANÁLISIS DE RIESGOS Y EFECTOS DE CAMBIO CLIMÁTICO**  
**COORDINACIÓN DE ASISTENCIA TÉCNICA**  
**APOYO DE INSTITUCIONAL – VISITA DE SEGUIMIENTO QUEBRADA PUENTE**  
**PIEDRA**

<b>ATENDIÓ:</b> FREDY ENRIQUE QUIROGA QUIRA				<b>SOLICITANTE:</b> Agua, Alcantarillado y Aseo de Bogotá	
<b>CAT</b>	2	<b>MOVIL:</b>	10		
<b>FECHA:</b>	6 de septiembre de 2017	<b>HORA:</b>	8:00 am	<b>VIGENCIA:</b> Temporal mientras no se modifique significativamente las condiciones físicas del sector

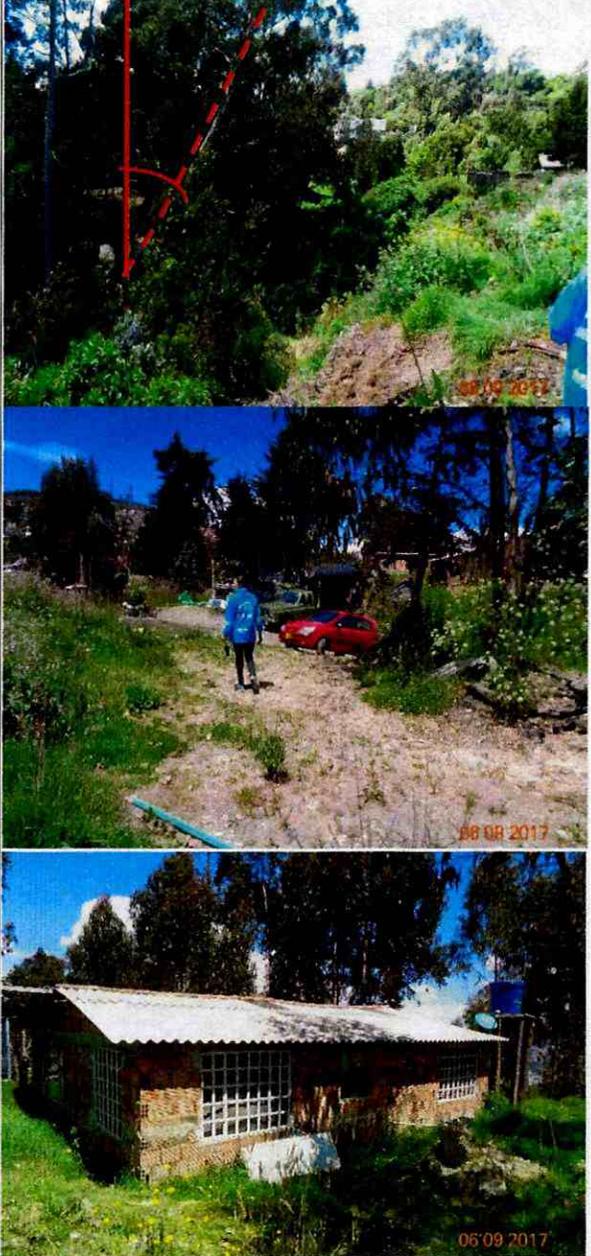
Fotografías	Estación fotográfica 1.

<p>Localizada al costado sur occidental de la Escuela Pedagógica Experimental, parte alta donde se está realizando la disposición de escombros.</p> <p>Durante el recorrido no se observaron grietas de tracción en la corona, ni se evidencia nuevas disposiciones de escombros sobre la ladera; adicional a esto, se realizó verificación a la parte interna del jardín infantil (ICBF), sin encontrar daños que indiquen compromiso en su estabilidad y funcionalidad en la actualidad, desde este costado se observa la inclinación de un individuo arbóreo.</p>

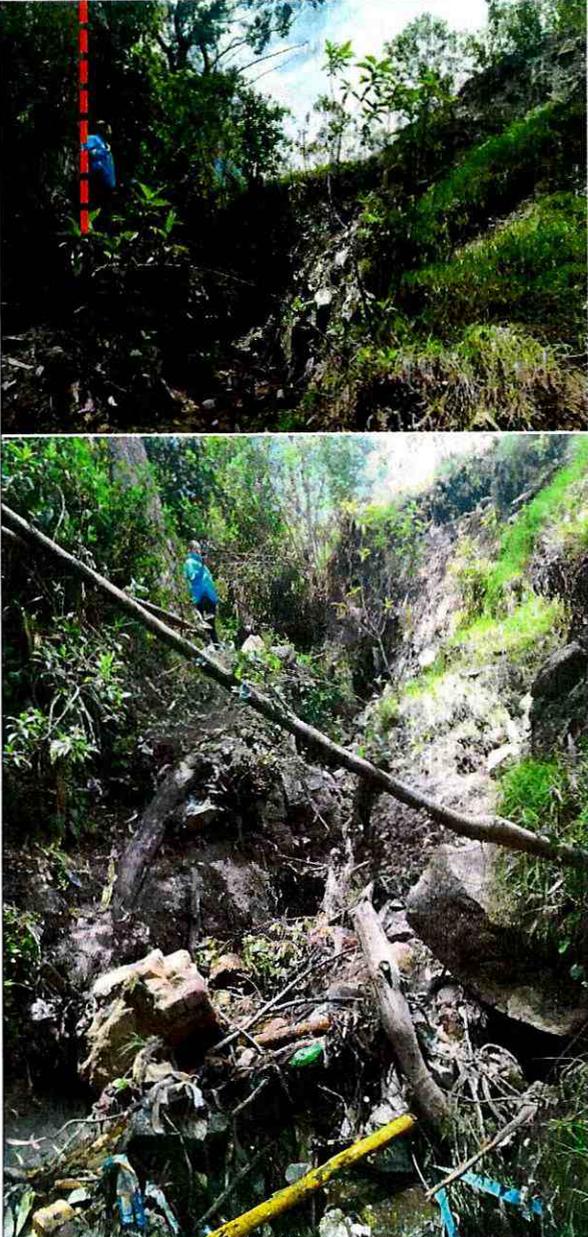
Fotografías	Estación fotográfica 2.

<p>Localizado al costado sur de la Escuela Pedagógica Experimental, parte baja donde se está realizando la disposición de escombros.</p> <p>No se evidencian desprendimientos de material (escombros) adicionales, se observa la obstrucción parcial del cauce por escombros sin que haya represamiento de agua en la actualidad ni aumento en los procesos de socavación lateral sobre la quebrada, adicional a esto, no evidencia inclinación de individuos arbóreos.</p>

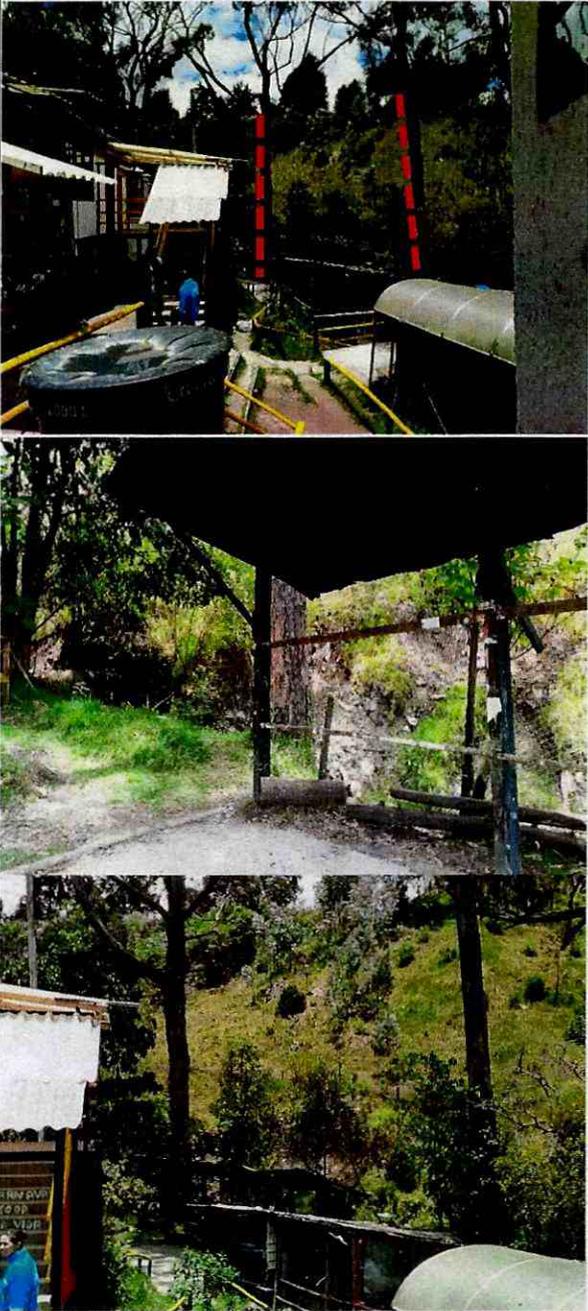
Fotografías	Estación fotográfica 3.

<p>Localizado al costado occidental de la Escuela Pedagógica Experimental.</p> <p>No se observan nuevos desprendimientos de material (escombros) en la margen izquierda de la Quebrada Puente Piedra, no se evidencian daños en la estructura de la escuela e inclinación leve en individuos arbóreos.</p>

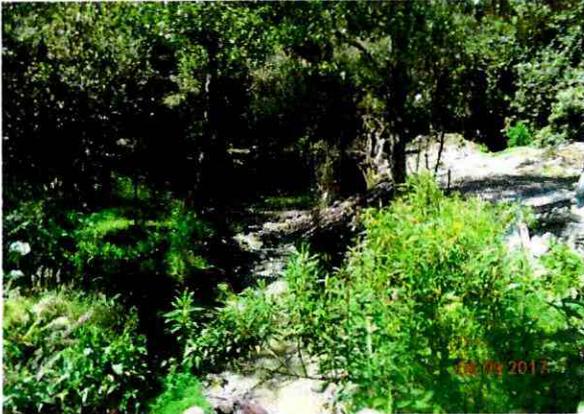
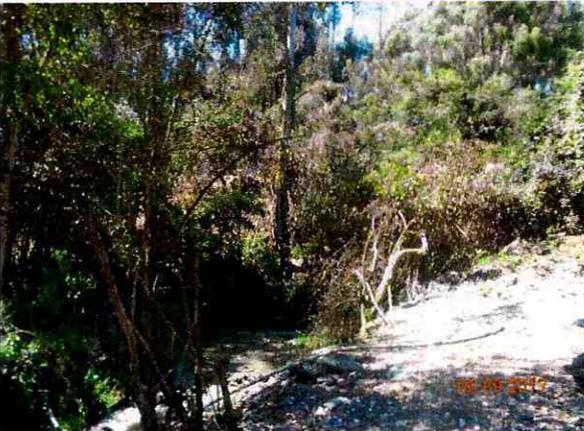
Fotografías	Estación fotográfica 4.

<p>Localizado al costado norte de la Escuela Pedagógica Experimental, en la confluencia entre la quebrada Puente Piedra y Quebrada Chorreras.</p> <p>No se observan los arrastres adicionales de sedimentos ni obstrucción del cauce.</p>
