DIAGNÓSTICO TÉCNICO DI – 10949
SUBDIRECCIÓN DE ANÁLISIS DE RIESGOS Y EFECTOS DEL CAMBIO CLIMÁTICO
COORDINACIÓN DE ASISTENCIA TÉCNICA
RADICADO IDIGER No 2017ER11202

DIRECCION	Calle 43 Sur No. 11 J -36	ÁREA DIRECTA		50 m2	
BARRIO	Santa Rosita La Cañada	POBLACIÓN ATENDIDA		-	
UPZ	53 – Marco Fidel Suarez	FAMILIAS	-	ADULTOS	-
LOCALIDAD	Rafael Uribe Uribe	PREDIOS EVALUADOS		1	
CHIP	AAA0241LRDE	OFICIO REMISORIO		CR-28306

Daños estructurales: Moderados

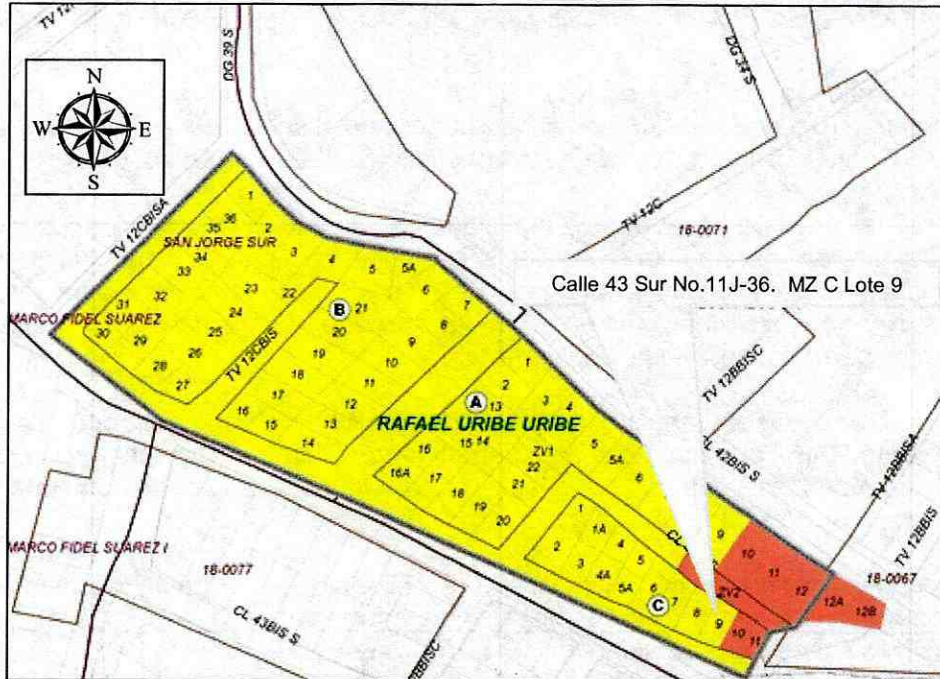
El concepto técnico CT-5331 identifica el predio de la Calle 43 Sur No. 11 J – 36 en el Barrio Santa Rosita La Cañada de la Localidad Rafael Uribe Uribe, como Lote 9 de la Manzana C, categorizado con Riesgo y Amenaza Media por movimientos en masa.

Figura 2. Localización del predio de la Calle 43 Sur No.11J-36 en el Mapa de Zonificación de Amenaza por movimientos en masa del CT-5331 para el Barrio Santa Rosita La Cañada de la Localidad Rafael Uribe Uribe

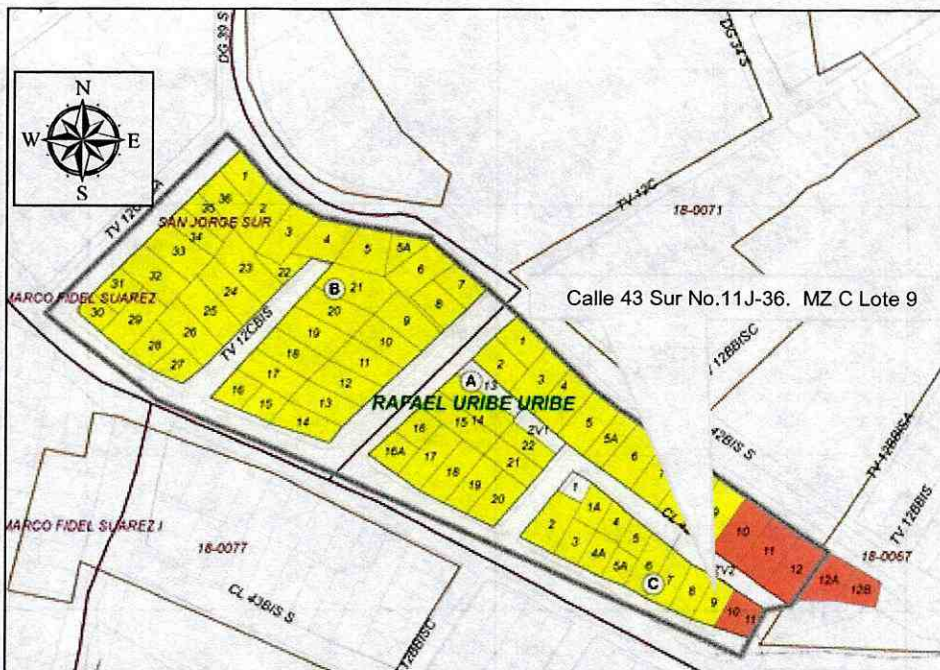
Figura 3. Localización del predio de la Calle 43 Sur No.11J-36 en el Mapa de Zonificación de Riesgo por movimientos en masa del CT-5331 para el Barrio Santa Rosita La Cañada de la Localidad Rafael Uribe Uribe

Para los predios en riesgo medio el concepto técnico recomienda que: *“cada propietario de las viviendas o infraestructura construida, debe evaluar los sistemas estructurales, con el propósito de garantizar condiciones óptimas de habitabilidad y llevar las edificaciones construidas al cumplimiento de las actuales Normas Colombianas de Diseño y Construcción Sismo Resistente (Decreto 33 de 1998)”*. Igualmente recomienda *“implementar obras de infraestructura que contribuyan con el mejoramiento integral del sector, entre otras: dotación de adecuadas redes de acueducto y alcantarillado, pavimentación de vías y construcción de obras de drenaje para el manejo de aguas lluvias y de escorrentía superficial”*.

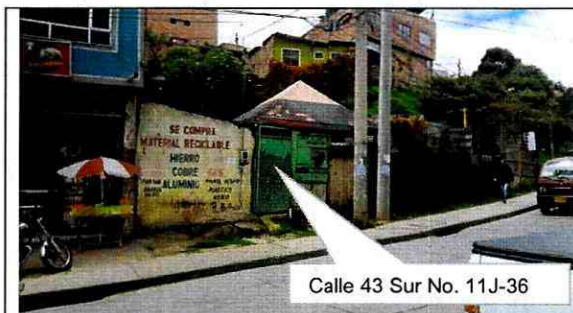
Durante la visita realizada al predio de la referencia se evidencia que corresponde a un lote de aproximadamente 50 m2 que cuenta con un cerramiento en láminas de zinc, malla eslabonada y un muro perimteral en material de adobe, no existe ningún tipo de construcción y se encuentra sin habitar (Ver fotografías 1 y 2).

De acuerdo con la inspección visual realizada, se observó que el muro de cerramiento en material de adobe presenta un grado de deterioro moderado que se refleja en la pérdida parcial del pañete y presencia de algunas fisuras, daños que posiblemente están asociados con el tipo de material que compone la estructura, sumado a la exposición a la intemperie y la falta de mantenimiento.

Fotografía 1. Vista de la fachada del predio de la Calle 43 Sur No. 11J - 36 del Barrio Santa Rosita La Cañada de la Localidad Rafael Uribe Uribe

- Se mantienen las recomendaciones incluidas en el CT-3551: Cada propietario de las viviendas o infraestructura construida, debe evaluar los sistemas estructurales, con el propósito de garantizar condiciones óptimas de habitabilidad y llevar las edificaciones construidas al cumplimiento de las actuales Normas Colombianas de Diseño y Construcción Sismo Resistente.
- A la Alcaldía Local de Rafael Uribe Uribe, desde su competencia, adelantar las acciones administrativas tendientes al seguimiento de las recomendaciones impartidas mediante este diagnóstico con el objeto de proteger la integridad física de los habitantes vecinos y transeúntes del sector.

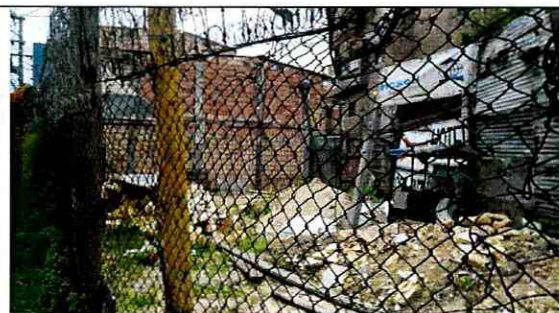
Fotografía 2. Vista al interior del predio de la Calle 43 Sur No. 11J-36 del Barrio Santa Rosita La Cañada de la Localidad Rafael Uribe Uribe
