DIAGNÓSTICO TÉCNICO DI - 10951
SUBDIRECCIÓN DE ANÁLISIS DE RIESGOS Y EFECTOS DE CAMBIO CLIMÁTICO
COORDINACIÓN DE ASISTENCIA TÉCNICA
RADICADO IDIGER 2017ER14544

DIRECCION	Carrera 9B No 117A-61	ÁREA DIRECTA		800m ²	
SECTOR CATASTRAL	Santa Barbara Central	POBLACIÓN ATENDIDA		2	
UPZ	16-Santa Barbara	FAMILIAS	15	ADULTOS	10
LOCALIDAD	1 - Usaquén	PREDIOS EVALUADOS	1		
CHIP	AAA0104RDOM	OFICIO REMISORIO	CR-28308

Se realiza verificación al predio de Carrera 9B N° 117A-61, encontrando una edificación de 5 niveles y semisótano, construida en pórticos de concreto, placa de entrepiso en concreto y cubierta en concreto.

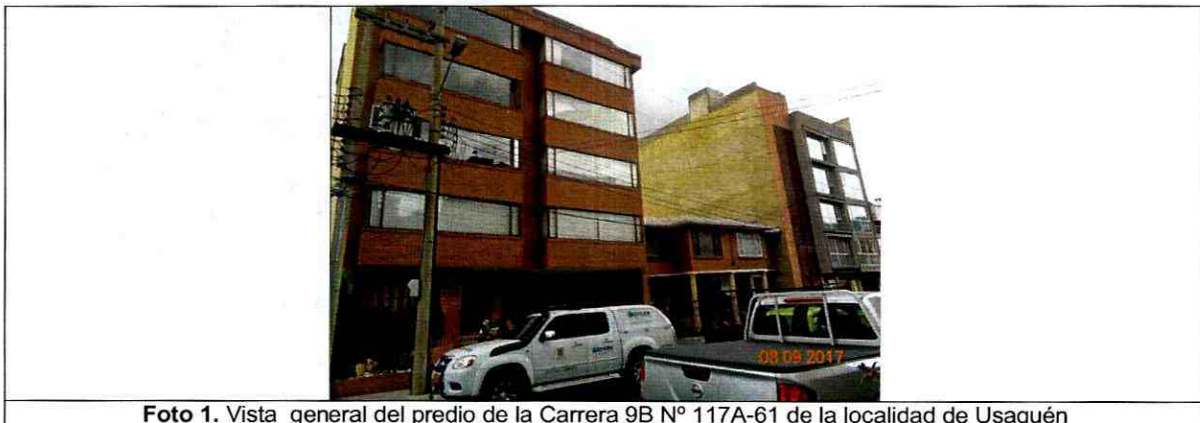
Foto 1. Vista general del predio de la Carrera 9B N° 117A-61 de la localidad de Usaquén

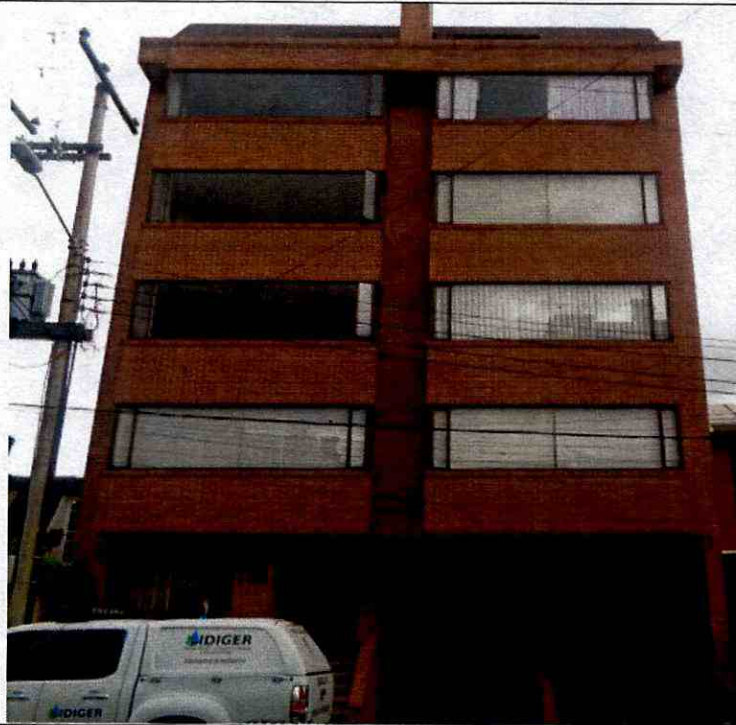
Elementos estructura soporte		Indicar % estimado del elemento para cada nivel de Daño					Comentarios
		Ninguno	Leve	Moderado	Fuerte	Severo	
		N	L	M	F	S	
Elementos esenciales	Muros	90	10	0	0	0	Se observan fisuras en muros de fachada y alguna humedades en los muros del semisótano
	Columnas	100	0	0	0	0	No presenta daños
	Nudos/ Conexiones	100	0	0	0	0	
Otros elementos	Vigas	100	0	0	0	0	No presenta daños
	Entrepisos concreto	100	0	0	0	0	
Elementos no estructurales - Arquitectónicos		Indicar Daño					Comentarios
		N	L	M	F	S	
Muros divisorios o particiones (en mampostería)			x				Fisuras perceptible a simple vista sobre la superficie del muro de fachada.
Cielo raso		x					Ningún daño
Cubierta		x					Ningún daño

Al costado norte de la edificación evaluada, en el predio de la Carrera 9 B # 117 A - 79, se ubica una reciente construcción de uso multifamiliar. Según lo mencionado en el radicado, debido a la misma se han presentado grietas en la fachada y desajuste en las puertas, sin embargo dicha información con base en la inspección visual no es posible precisar.

Otra de las posibles causas por las cuales se están presentando los daños evidenciados, se encuentra la falta de mantenimiento y/o mejoramiento de la edificación.

Foto 2. Vista de las fisuras en muros de fachada.

- Al responsable del predio de la Carrera 9B N° 117A-61, de La Localidad de Usaquén, realizar mejoramiento y/o reforzamiento de la edificación. Lo anterior con personal idóneo y garantizando que se cumpla la normatividad vigente para este tipo de edificaciones.

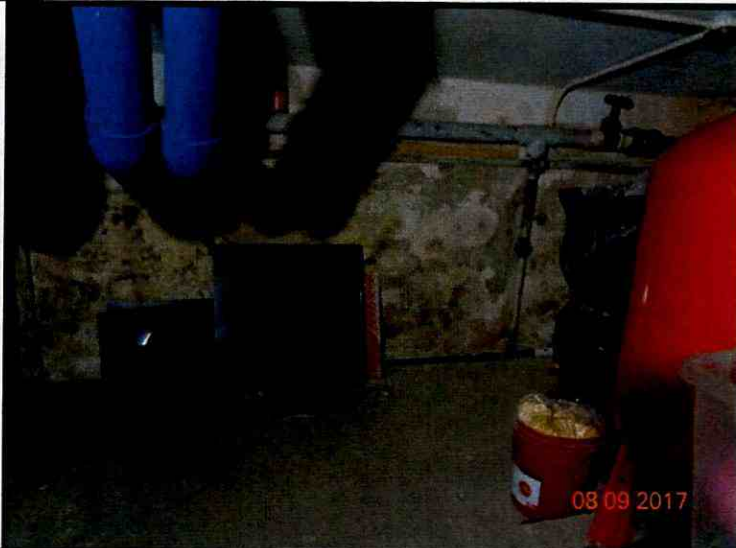
Foto 3. Vista de las humedades en muros de semisotano.
