DIAGNÓSTICO TÉCNICO – DI-10957
SUBDIRECCIÓN DE ANÁLISIS DE RIESGOS Y EFECTOS DE CAMBIO CLIMÁTICO
COORDINACIÓN DE ASISTENCIA TÉCNICA
RADICADO IDIGER 2017ER14193
RADICADO IDIGER 2017ER14194

ATENDIÓ: Johanna Catherine Fagua Tuberquia				SOLICITANTE: Instituto de Desarrollo Urbano - IDU	
CAT	06	MOVIL:	08		
FECHA:	8 de Septiembre de 2017	HORA:	9:37 am	VIGENCIA: Temporal mientras no se modifique significativamente las condiciones físicas del sector

DIRECCIÓN:	Avenida circunvalar a la altura de la Diagonal 72 – frente al predio de la Av Carrera 1 N° 72 A - 41	ÁREA DIRECTA:	200 m ²		
SECTOR CATASTRAL:	Bellavista	POBLACIÓN ATENDIDA:	24		
UPZ:	88- El Refugio	FAMILIAS	6	ADULTOS	15
LOCALIDAD:	2-Chapinero	PREDIOS EVALUADOS	1		
CHIP:	-----	DOCUMENTO REMISORIO	CR-28329

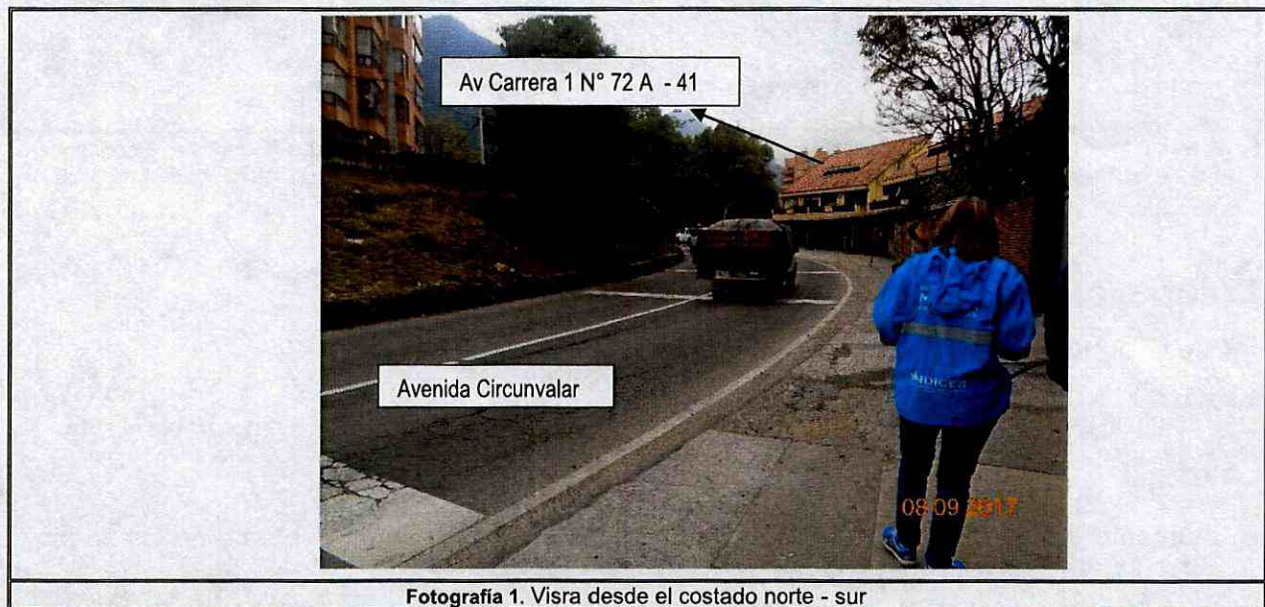
A la altura del predio de la Av. Carrera 1 N° 72 A - 41, se ubica un conjunto de casas de 2 niveles en mampostería confinada, delimitado por un muro de cerramiento en piedra pegada con puertas de acceso en madera.

Al costado sur del predio en mención, se ubica el predio con nomenclatura Diagonal 72 N° 1-21, lote sin construcción de pendiente moderada, donde se ubica un talud con una altura aproximada de 15 m revestido de césped y arbustos de tamaño mediano, el predio tiene muro de cerramiento en mampostería simple, el cual presenta grietas de tendencia longitudinal de 0.5 mm de abertura y longitudes que varían entre los 50 cm y 1.5 m, se evidencian problemas de humedad, posiblemente asociado a la acumulación de agua en temporada de lluvias.

Entre la avenida circunvalar y los predios mencionados, se encuentra un sendero peatonal en losas de concreto y combinado con adoquín, de un ancho aproximado 3 m, donde se evidencia que el sendero y la vía están a nivel, sin existir un eje de bordillo.

- A los responsables del predio de la Av. Carrera 1 N° 72 A - 41, de la Localidad de Chapinero realizar las acciones de mantenimiento y reforzamiento estructural necesarias y así evitar deterioro del mismo.

- Dado que el predio emplazado en la Diagonal 72 N° 1-21, se le recomienda a la Alcaldía Local de Chapinero, identificar el responsable, con el fin de realizar las acciones de mantenimiento necesarias sobre el muro de cerramiento del mismo y evitar el deterioro así como condición de riesgo para la comunidad que transita por la zona.

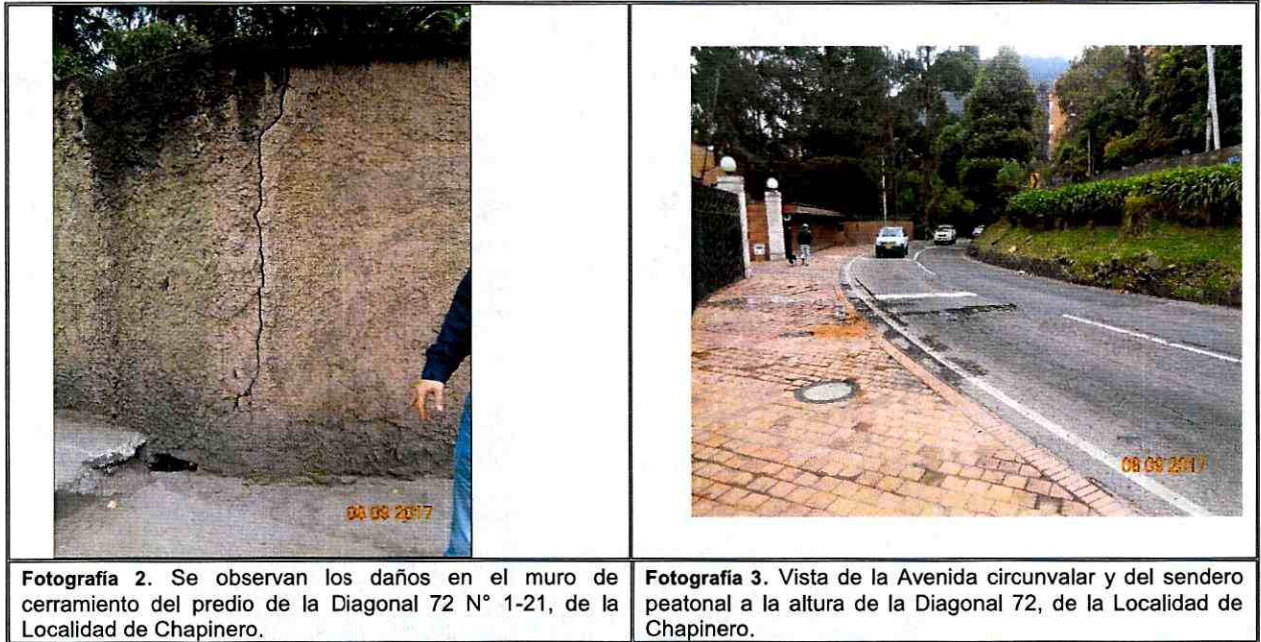
A la altura de la Avenida circunvalar con la Diagonal 72 – frente al predio de la Av. Carrera 1 N° 72 A - 41, se ubica una vía construida pavimento flexible, doble carril con un ancho aproximado

de 7 m. Sobre la vía no se evidencian deformaciones que indiquen inestabilidad del terreno.

Por otro lado, según conversación con el señor Franco Ramírez, se han presentado accidentes sobre la vía, debido a que no se evidencian reductores de velocidad, así como encharcamientos en temporada de lluvia, los cuales se posan en los muros de cerramiento de los predios mencionados. Sin embargo, dicha situación con base en la inspección visual no es posible precisar.

- Si bien, la Avenida Circunvalar a la altura de los predios evaluados, no presenta ningún tipo de daño que indique compromiso en la transitabilidad, se le recomienda al Instituto de Desarrollo Urbano –IDU, realizar las acciones necesarias con el fin de evitar empozamiento por las aguas escorrentía superficial. Acciones que se deben adelantar con personal idóneo, garantizando que se cumpla la normatividad vigente.
