# DIAGNÓSTICO TÉCNICO – DI-10964 SUBDIRECCIÓN DE ANÁLISIS DE RIESGOS Y EFECTOS DE CAMBIO CLIMÁTICO COORDINACIÓN DE ASISTENCIA TÉCNICA RADICADO IDIGER 2017ER14508

Estructural: Daño Leve

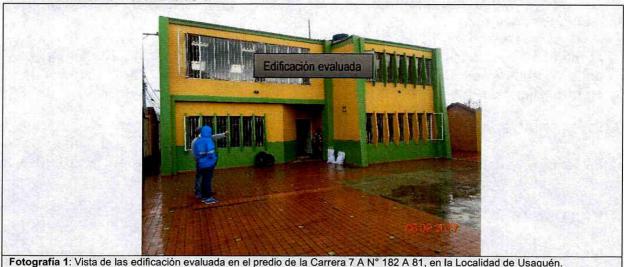
En el predio de la Carrera 7 A N° 182 A - 81, se emplaza una vivienda de dos niveles construida en mampostería confinada, cubierta en teja de asbestocemento, con más de 50 años de construida. Se realiza verificación al interior de la vivienda donde no se identifican fisuras y/o grietas en los elementos estructurales que la conforman (ver foto 1).
