DIAGNÓSTICO TÉCNICO DI-10969
SUBDIRECCIÓN DE ANÁLISIS DE RIESGOS Y EFECTOS DE CAMBIO CLIMÁTICO
COORDINACIÓN DE ASISTENCIA TÉCNICA
RADICADO IDIGER 2017ER16189 – 2017ER16319

DIRECCIÓN	Carrera 73 No. 63 - 10	ÁREA DIRECTA			600 m ² .		
SECTOR CATASTRAL	El Encanto	POBLACIÓN ATENDIDA			3		
UPZ	31 – Santa Cecilia.	FAMILIAS	1	ADULTOS	3	NIÑOS	0
LOCALIDAD	10 – Engativá.	PREDIOS EVALUADOS			2		
CHIP	AAA0061WUDE	OFICIO REMISORIO			CR – 28382.

Estructural: Daño leve.

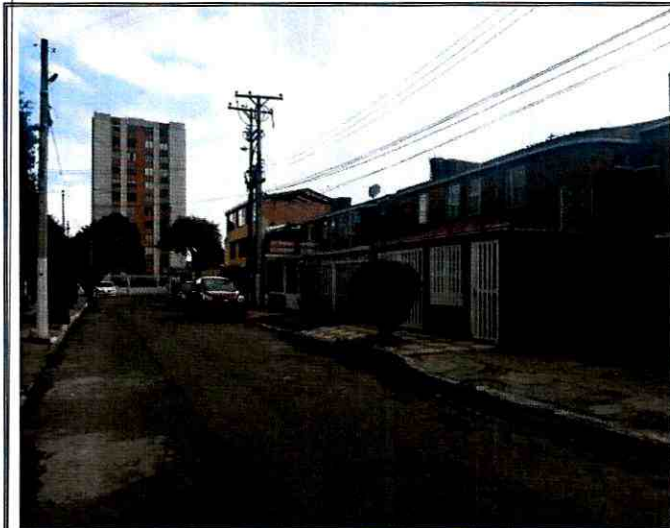
En atención al radicado de la referencia, personal del Instituto Distrital de Gestión de Riesgos y Cambio Climático - IDIGER, realizó visita técnica el día 28 de Septiembre de 2017 al sector donde se ubica el predio de la Carrera 73 A No. 63 – 41, en el Sector Catastral El Encanto de la Localidad Engativá, en una zona relativamente plana consolidada urbanísticamente, con vías de acceso vehicular pavimentadas (*ver fotografía 1*).

Fotografía 1. Vista del sector donde se ubica la vivienda del predio de la Carrera 73 A No. 63 – 41, en el Sector Catastral El Encanto de la Localidad Engativá.

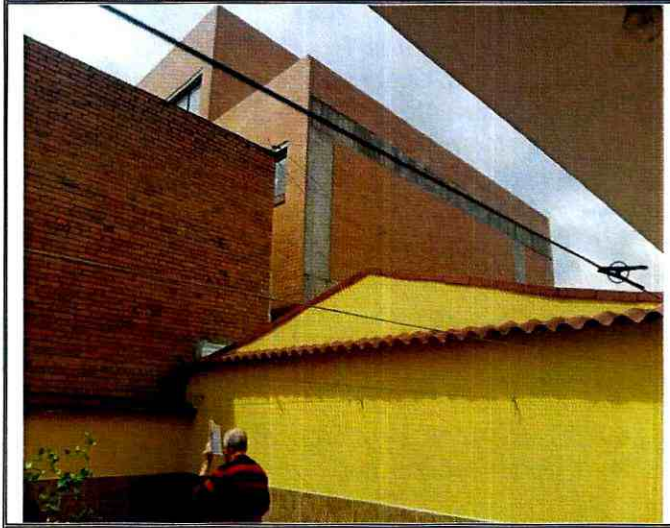
Fotografía 3. Zona de patio de la vivienda ubicada en el predio de la Carrera 73 A No. 63 – 41, la cual es colindante con la construcción que se desarrolló en el colegio Margarita Bosco.

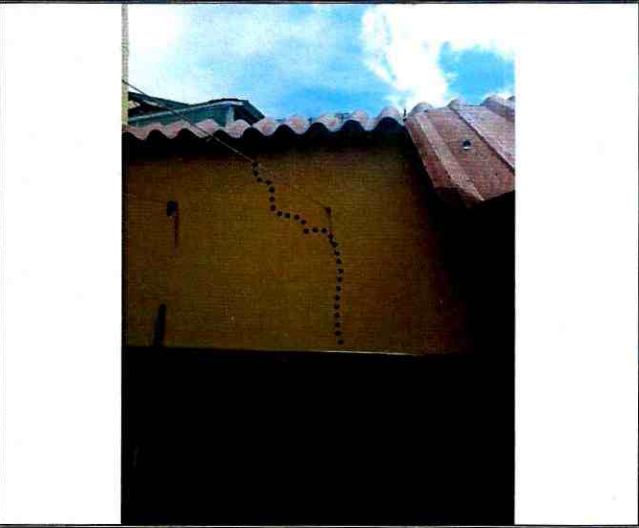
Es posible que los daños identificados en la vivienda ubicada en el predio de la Carrera 73 A No. 63 – 41, se encuentren relacionados con las vibraciones transmitidas al terreno durante el

proceso de pilotaje para la edificación construida en el colegio Margarita Bosco, así como la ocurrencia de asentamientos diferenciales de dicha edificación, lo cual no es posible precisar con base en la inspección visual. No fue posible realizar verificación técnica a las viviendas ubicadas en los predios de la Carrera 73 A No. 63 – 47 y la Carrera 73 A No. 63 – 55, ya que no se encontró quien pudiese permitir el ingreso.

Fotografía 4. Fisuras identificadas en muros de cerramiento de la zona del patio de la vivienda ubicada en el predio de la Carrera 73 A No. 63 – 41.

- Al responsable y/o los responsables de la vivienda emplazada en el predio de la Carrera 73 A No. 63 – 41, en el Sector Catastral El Encanto de la Localidad Engativá, hacer un seguimiento periódico de las condiciones de estabilidad de la edificación, con el propósito de desarrollar intervenciones oportunas que impidan la manifestación de situaciones que generen condiciones de riesgo en la infraestructura pública y privada del sector.

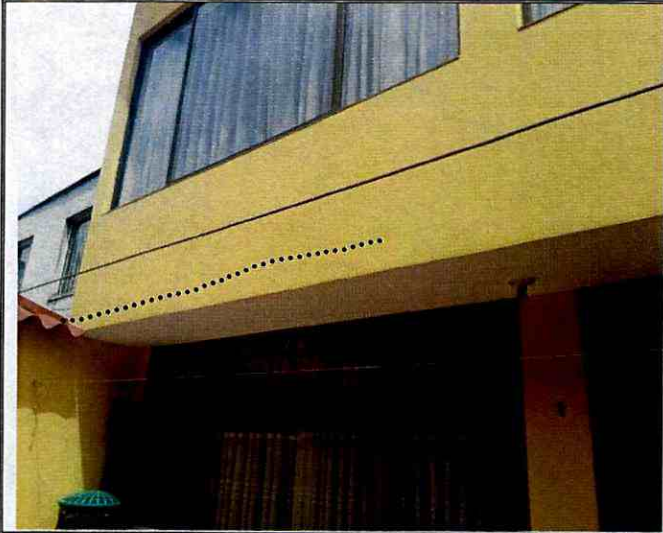
Fotografía 5. Fisuras identificadas en muros de cerramiento de la zona posterior de la vivienda ubicada en el predio de la Carrera 73 A No. 63 – 41, en el Sector Catastral El Encanto de la Localidad Engativá.

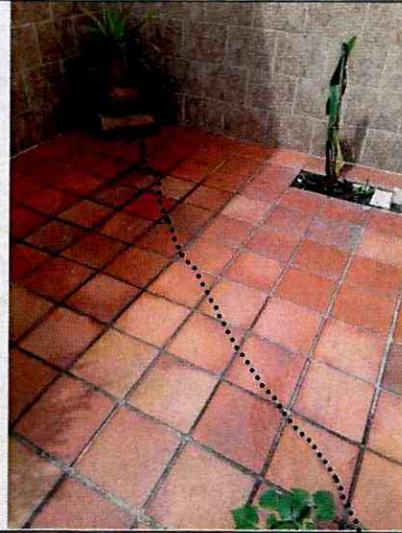
Fotografía 6. Fisuras identificadas en losetas de piso de la zona del patio de la vivienda ubicada en el predio de la Carrera 73 A No. 63 – 41, en el Sector Catastral El Encanto de la Localidad Engativá.

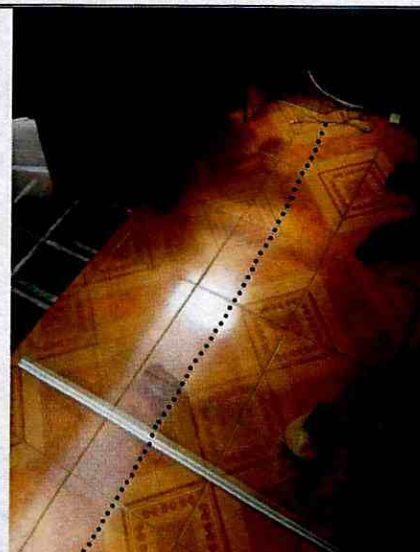
Fotografía 8. Fisuras identificadas en losetas de piso de la zona posterior de la vivienda ubicada en el predio de la Carrera 73 A No. 63 – 41, en el Sector Catastral El Encanto de la Localidad Engativá.

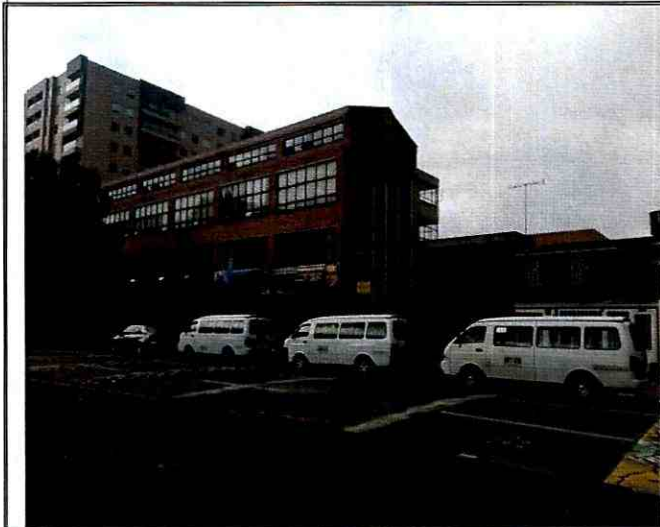
En el colegio Margarita Bosco ubicado en el predio de la Av. Calle 63 No. 73 A – 44 (*ver fotografía 9*) y que es colindante con la vivienda emplazada en el predio de la Carrera 73 A No. 63 – 41, se desarrolló una edificación de tres niveles en etapa de acabados construida mediante un sistema estructural aporticado con placas de entrepiso y cubierta en concreto reforzado (*ver fotografía 10*); edificación que se distancia de los muros de cerramiento de la mencionada vivienda en 4 m aproximadamente.

Fotografía 9. Vista del colegio Margarita Bosco, ubicada en el predio de la Av. Calle 63 No. 73 A – 44, en el Sector Catastral El Encanto de la Localidad Engativá.

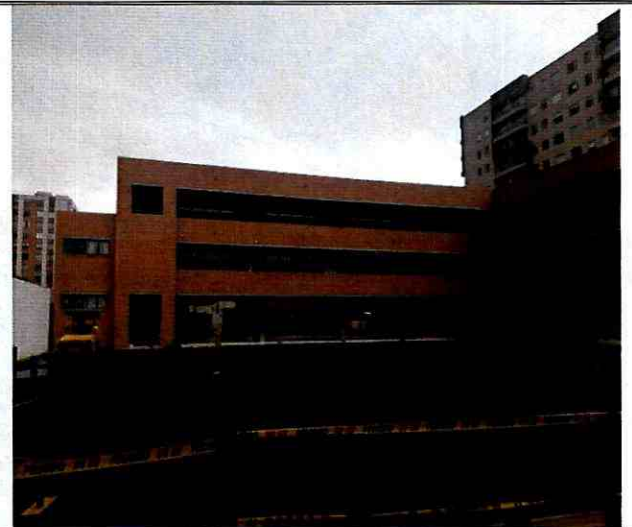
Fotografía 10. Edificación construida al interior del Vista del colegio Margarita Bosco, ubicada en el predio de la Av. Calle 63 No. 73 A – 44, en el Sector Catastral El Encanto de la Localidad Engativá, colindante con el predio de la Carrera 73 A No. 63 – 41.

- A los responsables de la obra localizada en el colegio Margarita Bosco ubicado en el predio de la Av. Calle 63 No. 73 A – 44, en el Sector Catastral El Encanto de la Localidad Engativá, tener en cuenta el impacto que genera la obra en los predios aledaños, la susceptibilidad, vulnerabilidad y/o fragilidad de las edificaciones e infraestructuras vecinas, así como contemplar obras adecuadas para mitigar el impacto generado por las
