DIAGNÓSTICO TÉCNICO DI - 10977
SUBDIRECCIÓN DE ANÁLISIS DE RIESGOS Y EFECTOS DE CAMBIO CLIMÁTICO
COORDINACIÓN DE ASISTENCIA TÉCNICA
RADICADO IDIGER 2017ER13549

ESTRUCTURAL: Daño Leve.

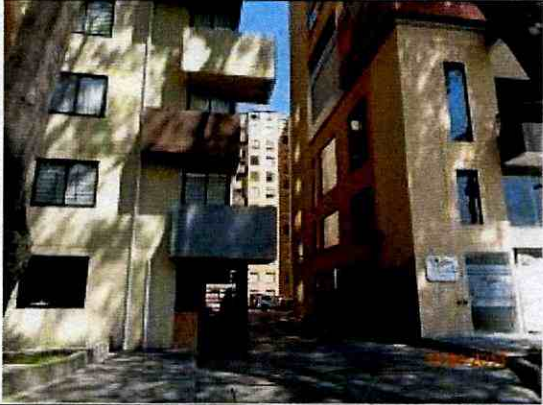
<p>Foto No. 1. Vista frontal Conjunto Residencial Pedregal Reservado PH</p>	<p>Foto No. 2. Torres que conforman el Conjunto Residencial Pedregal Reservado PH</p>

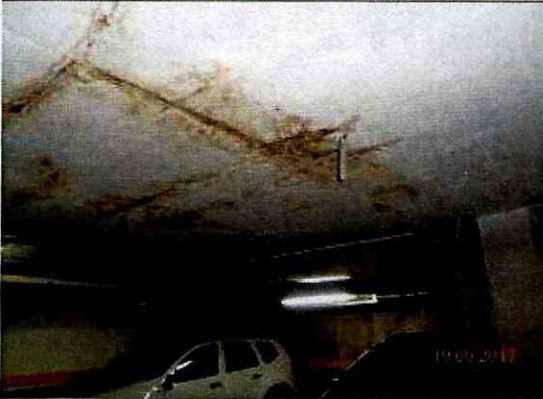
Dentro de las posibles causas por las que se está presentando los daños identificados en el sector del sótano y las humedades en los muros de los mismos, pueden estar relacionados con la ausencia de medidas para el manejo de las aguas de escorrentía superficial y subsuperficial, al igual que a las deficiencias constructivas relacionadas con la calidad de los materiales de construcción, situación que con base a la inspección visual no se puede precisar. De otra parte, los daños que se evidencian en la edificación pudieran no estar relacionados con la ubicación de las construcciones vecinas tal como se menciona en el comunicado de la referencia.

<p>Foto No. 3. Filtraciones y humedades en losa de entpiso de sótano</p>	<p>Foto No. 4. Filtraciones y humedades en losa de entpiso de sótano</p>

Pedregal Reservado PH emplazado en el predio de la Carrera 99 A No. 71 A – 25, Sector Catastral Santa Mónica de la Localidad de Engativá, adelanten un estudio detallado de ingeniería en donde se analice de manera integral el conjunto suelo estructura, la vulnerabilidad estructural y la estabilidad geotécnica, de tal forma que permita establecer la (s) causa (s) detonante(s) de las humedades y el nivel de afectación estructural que eventualmente pudiera tener la edificación. Estos estudios deberán arrojar la metodología pertinente de intervención que permita mitigar y/o retornar a las condiciones óptimas estructurales para su comportamiento frente a cargas normales (habituales) de servicio y cargas dinámicas; todo esto garantizando que sé que se cumplan los requerimientos establecidos en la Ley 400 de 1997 en el Decreto No. 926 del 19 de marzo de 2010, Reglamento Colombiano de Construcción Sismo Resistente NSR-10, de acuerdo con la normatividad vigente, para lo cual se deben tramitar los permisos y licencias respectivos.

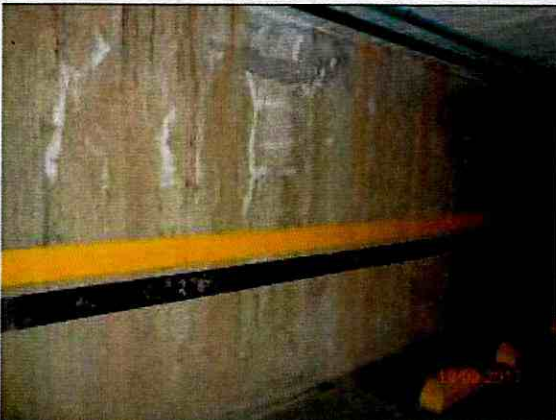
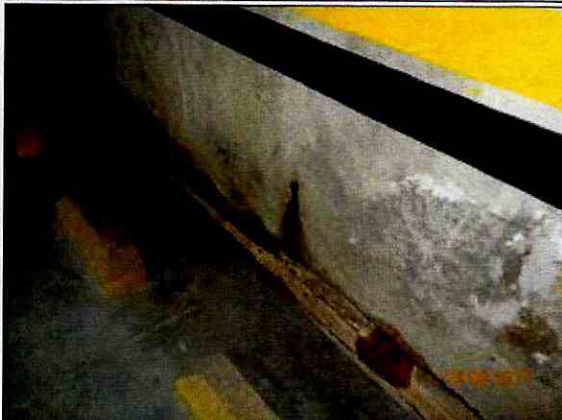
<p>Fotos 5 y 6. Manchas rojizas y humedades en muros que conforman el sótano del Conjunto Residencial Pedregal Reservado PH</p>

- Aumento progresivo de los daños (humedades) identificadas en los muros pantalla del sótano de la torre 1 del Conjunto Residencial Pedregal Reservado PH emplazado en el predio de la Carrera 99 A No. 71 A – 25, Sector Catastral Santa Mónica de la Localidad de Engativá.
- Debilitamiento del acero de refuerzo que conforma los muros pantallas por las filtraciones que se vienen presentando en el sector del sótano de la torre 1 del Conjunto Residencial Pedregal Reservado PH emplazado en el predio de la Carrera 99 A No. 71 A – 25, Sector Catastral Santa Mónica de la Localidad de Engativá.
