DIAGNÓSTICO TÉCNICO – DI- 10982
SUBDIRECCIÓN DE ANÁLISIS DE RIESGOS Y EFECTOS DE CAMBIO CLIMÁTICO
COORDINACIÓN DE ASISTENCIA TÉCNICA
RADICADO IDIGER 2017ER15375

ATENDIÓ: Johanna Catherine Fagua Tuberquia				SOLICITANTE: COMUNIDAD
CAT	06	MOVIL:	Contratada	
FECHA:	25 de Septiembre de 2017	HORA:	10:00am	VIGENCIA: Temporal mientras no se modifique significativamente las condiciones físicas del sector

DIRECCIÓN	Calle 99 N° 49-41 Calle 99 N° 49-45 Calle 99 N° 49-49	ÁREA DIRECTA	200 m ²		
SECTOR CATASTRAL	La Castellana	POBLACIÓN ATENDIDA	5		
UPZ	21-Los Andes	FAMILIAS	1	ADULTOS	5
		NIÑOS	0		
LOCALIDAD	12- Barrios Unidos	PREDIOS EVALUADOS	1		
CHIP	AAA0057NXXR AAA0057NXWT AAA0057NXUZ	OFICIO REMISORIO	CR-28403

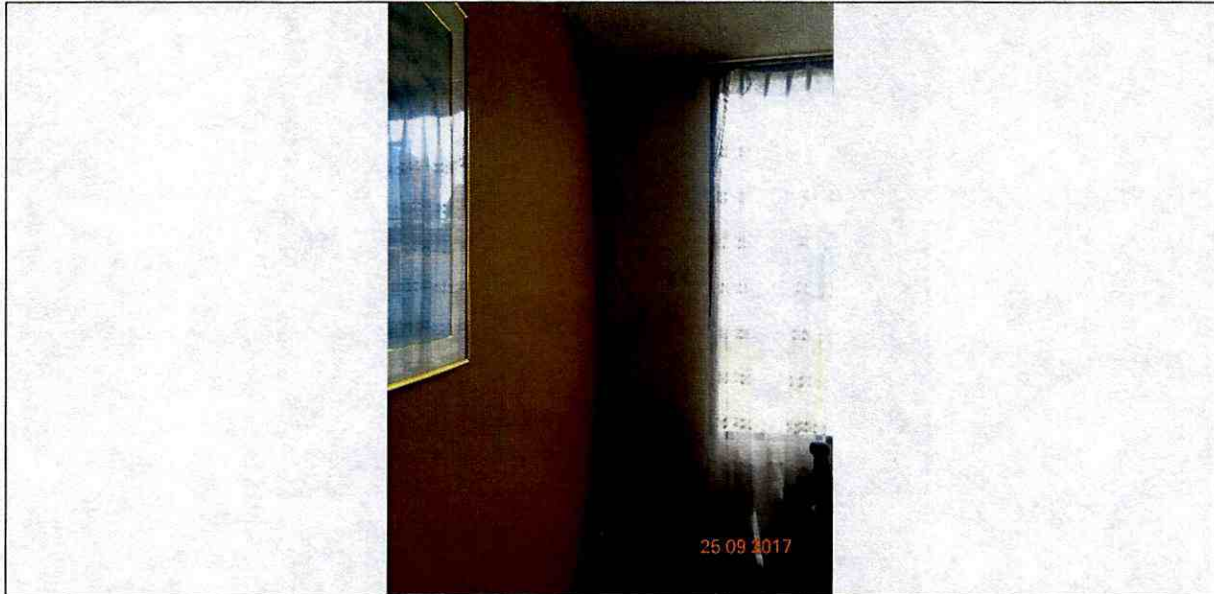
Debido a la obra que se desarrolla en el predio de la Calle 99 N° 49-53/57/61, se realiza la solicitud para verificación del predio emplazado en la Calle 99 N° 49-41, ubicada a una distancia aproximada de 35 m, donde se emplaza una vivienda de dos niveles construida en muros de carga en mampostería, cubierta en teja de barro soportada sobre entramado en madera, con más de 40 años de construida. Se realiza verificación al interior de la vivienda donde se identifican en los muros perimetrales del costado sur-oriental y en muros divisorios, fisuras y grietas en tendencia escalonada y longitudinal de aproximadamente 1 mm de abertura y longitudes que oscilan entre los 20 cm y 1 metro (Ver fotografía 2 y 3).

Dentro de las posibles causas por las cuales se pueden estar presentando los daños evidenciados en los predios evaluados con nomenclatura Calle 99 N° 49-45 y Calle 99 N° 49-41, se encuentra la falta de mantenimiento y mejoramiento de la vivienda por la vetustez de las mismas, así como por asentamientos diferenciales producto de las obras aledañas; situación que con base a la inspección visual no es posible precisar.

Fotografía 2: Daños evidenciados al interior del predio de la Calle 99 N° 49-41, en la Localidad de Barrios Unidos.

- En caso de no existir restricciones y/o condicionamientos al uso del suelo, se recomienda a los responsables de las viviendas emplazadas en los predios de la Calle 99 N° 49-41 y Calle 99 N° 49-45, implementar acciones para el mantenimiento

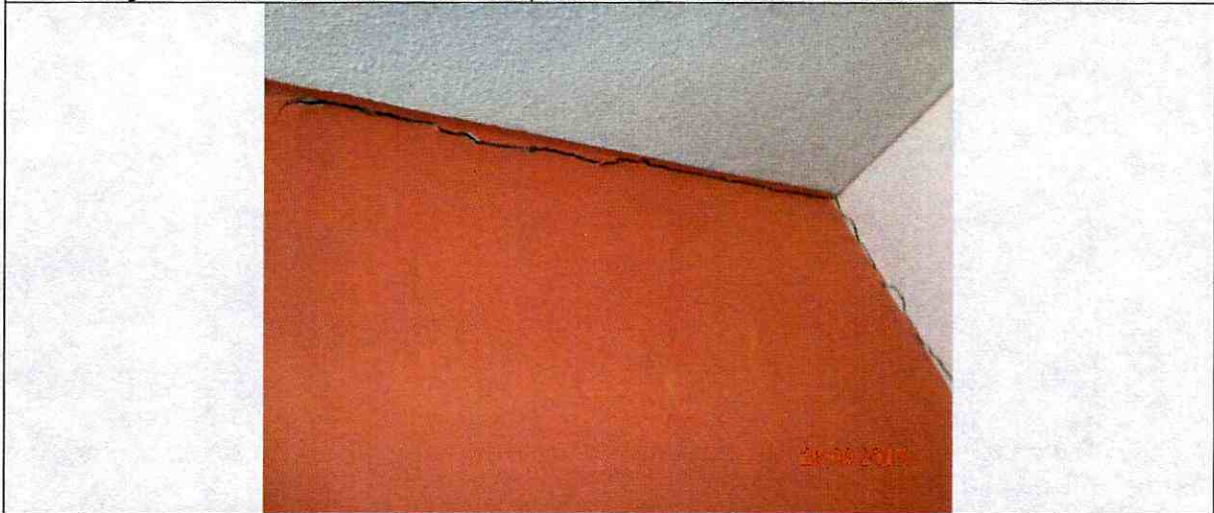
Fotografía 3: Daños evidenciados al interior del predio de la Calle 99 N° 49-41, en la Localidad de Barrios Unidos.

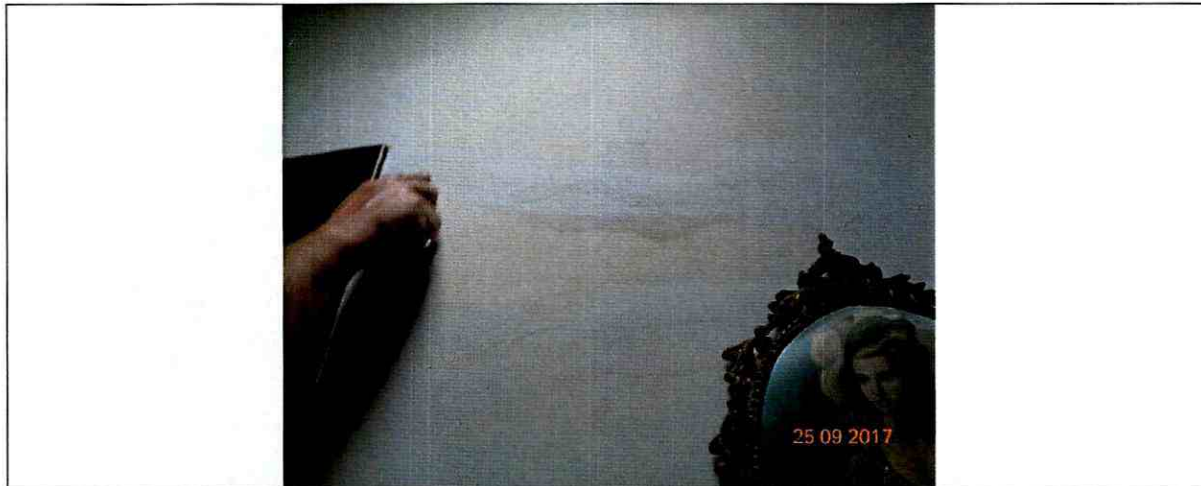
Colindante al predio de la Calle 99 N° 49-41, al costado occidental se ubica el predio de la Calle 99 N° 49- 45 donde se ubica una vivienda de dos niveles donde se observan en los muros perimetrales y divisorios fisuras de tendencia escalonada que no superan el metro de longitud con abertura no mayor a 1.5 mm (Ver fotografía 4y 5).

Fotografía 4: Daños evidenciados al interior del predio de la Calle 99 N° 49-45, en la Localidad de Barrios Unidos.

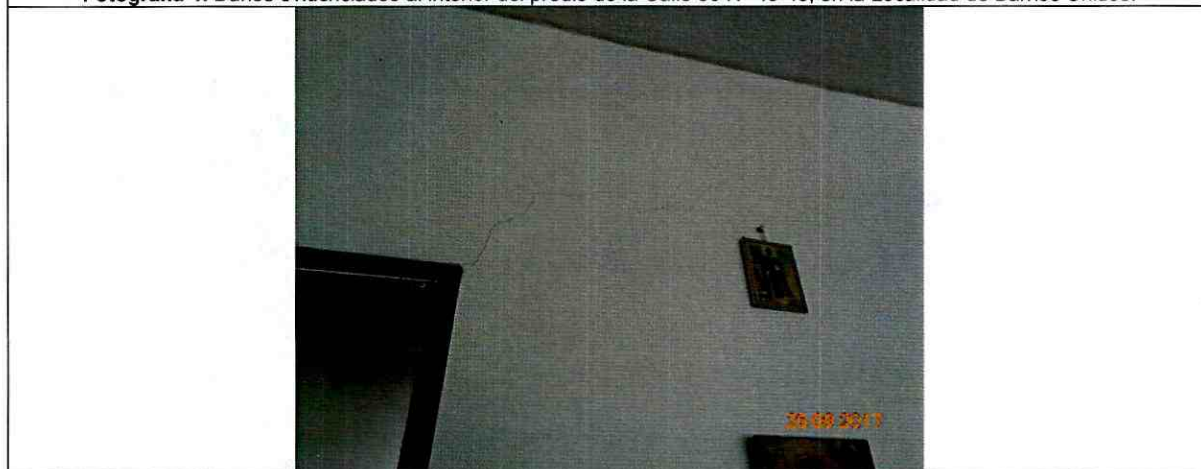
Fotografía 5: Daños evidenciados al interior del predio de la Calle 99 N° 49-45, en la Localidad de Barrios Unidos
