**DIAGNÓSTICO TÉCNICO – DI- 10984**  
**SUBDIRECCIÓN DE ANÁLISIS DE RIESGOS Y EFECTOS DE CAMBIO CLIMÁTICO**  
**COORDINACIÓN DE ASISTENCIA TÉCNICA**  
**EVENTO SIRE 4821450**

<b>DIRECCIÓN</b>	Carrera 13A No. 127A – 21 Carrera 13A No. 127A – 29	<b>ÁREA DIRECTA</b>	3000 m <sup>2</sup>				
<b>SECTOR CATASTRAL</b>	La Carolina	<b>POBLACIÓN ATENDIDA</b>	160				
<b>UPZ</b>	15 – La Carolina	<b>FAMILIAS</b>	40	<b>ADULTOS</b>	100	<b>NIÑOS</b>	60
<b>LOCALIDAD</b>	01 – Usaquén.	<b>PREDIOS EVALUADOS</b>	21				
<b>CHIP</b>	AAA0100OUUH	<b>OFICIO REMISORIO</b>	CR-28407

Estructural daño Moderados

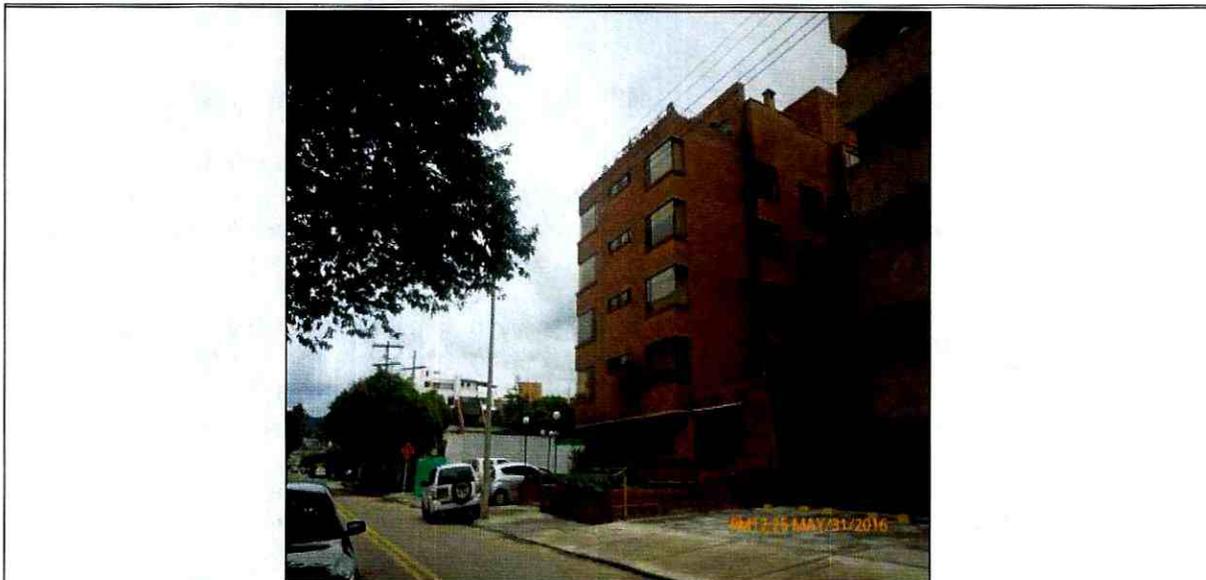
Según lo descrito mediante el DI-9389 y lo manifestado por las personas que habitan en el predio, los daños evidenciados han ido aumentando desde el Julio de 2016. Se evidencia que la placa de piso del sótano en concreto presenta una falla por cizallamiento con una diferencia de 6 cm aproximadamente y separaciones entre las dilataciones constructivas de las losas, sin embargo no se evidencian grietas o deformaciones de las columnas. Igualmente, en el primer nivel de la edificación donde se ubica la recepción y los apartamentos, se evidencian grietas de tendencia escalonada y longitudinal sobre los muros perimetrales y divisorios de longitudes que oscilan entre los 50 cm con 2 m y aberturas de aproximadamente 1 mm.

la edificación de la Carrera 13 A N° 127 A – 29, presenta una fisura horizontal de aproximadamente 3 m de longitud y una abertura de 1 mm.

Dentro de las posibles causas por las cuales se están presentando los daños evidenciados, se encuentra la falta de mantenimiento y reforzamiento estructural con la normatividad vigente, sin descartar posibles asentamientos de la edificación aledaña y las obras recientes en la zona, situación que con base a la inspección visual no es posible precisar.

**Fotografía 1:** Se Observa la fachada del emplazado en el predio de la Carrera 13 A N° 127 A - 21, en la Localidad de Usaquén (imagen tomada del DI-9389).

- A los responsables del proyecto de construcción Zapan 127 que se desarrolla en los predios de la Carrera 13 A No. 127 A – 13 y la Calle 127 A No. 13 A – 10 y a los responsables del edificio La Alborada ubicado en el predio de la Carrera 13 A No. 127 A – 21, y las edificación con nomenclatura Carrera 13 A No. 127 A – 29 y Calle 127 A N°13 A 50, en el Sector Catastral La Carolina de la Localidad Usaquén, verificar las actas de vecindad a fin de constatar las condiciones de la infraestructura aledaña antes de iniciadas las obras y compararlas con las condiciones actuales, para poder establecer la presencia de daños durante la ejecución del proyecto; en caso afirmativo y de estar

asociadas a la construcción del proyecto, implementar las acciones necesarias, que garanticen llevar la infraestructura afectada a las condiciones de estabilidad y funcionalidad que tenían antes de iniciadas las labores en obra, acciones que deberán implementarse con el apoyo de personal idóneo.
