<p>ALCALDÍA MAYOR DE BOGOTÁ D.C. AMBIENTE Instituto Distrital de Gestión de Riesgos y Cambio Climático</p>	<h2>DIAGNÓSTICO TÉCNICO</h2>	Código:	GAR-FT-03
		Versión:	03
		Código documental:	01/10/2014

DIAGNÓSTICO TÉCNICO DI - 10985
SUBDIRECCIÓN DE ANÁLISIS DE RIESGOS Y EFECTOS DE CAMBIO CLIMÁTICO
COORDINACIÓN DE ASISTENCIA TÉCNICA
RADICADO IDIGER 2017ER14519
RADICADO IDIGER 2017ER15140

El día 08 de Septiembre de 2017, personal del IDIGER, realizó visita al sector donde se localiza el Conjunto Residencial Altos de la Pradera P.H. del predio de la Calle 168 N° 9-71, de La

Se realiza verificación al predio de Calle 168 N° 9-71, encontrando un conjunto residencial denominado Altos de la Pradera, que está conformado por 3 bloques, cada uno conformado por 3 torres de apartamentos de 14 niveles, sótano y semisótano, construida en pórticos de concreto, placa de entepiso en concreto y cubierta en concreto. Se resalta que las torres evaluadas, son sistemas constructivos independientes.

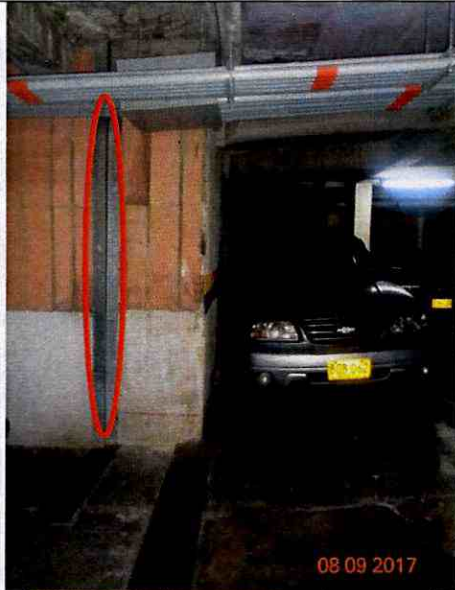
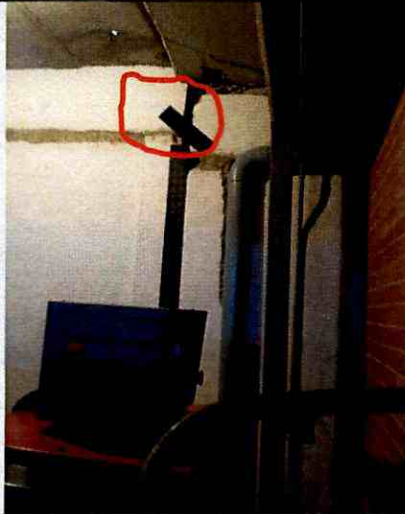
Se identifica separacion entre las juntas de dilatacion de las torres 1 y 2, de aproximadamente 3 cm, lo que ha generazo una falla por cizallamiento con una diferencia de 5 cm aproximadamente.

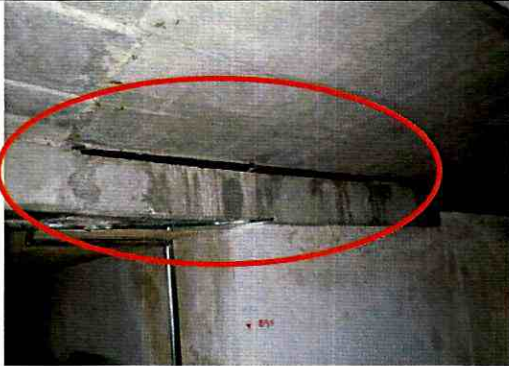
Perdida de horizontalidad presente en las placas de contrapiso, así como, en lo las viguetas del sotano de la torre 1.

Según lo observado la vigueta no presenta una continuidad a lo largo de la placa ni una sección uniforme.

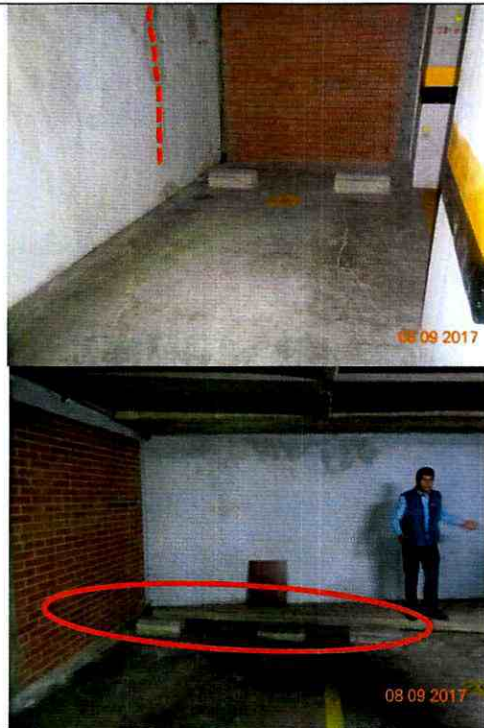
Se evidencia una inclinación leve al costado nor-oriental del Conjunto Residencial Altos de la Pradera P.H. del predio de la Calle 168 N° 9-71, de La Localidad de Usaquén

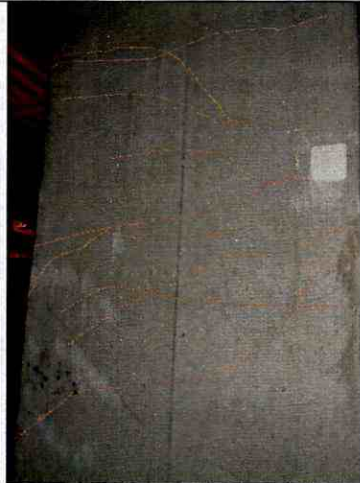
Fisuras presentes en las columnas, del sótano 1 y 2 de las torres 1 y 2 del bloque 3 elementos estructurales y no estructurales.

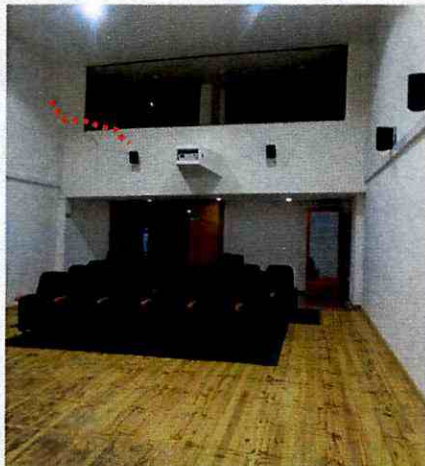
En el semi-sótano, se ubica un área de teatrillo, donde se evidencia que se presentan grietas de tendencia escalonada en los muros divisorios, de longitudes que no mayores a los 2 m y aberturas cercanas al milímetro.
