# REDIAGNÓSTICO TÉCNICO DI - 10987 SUBDIRECCIÓN DE ANÁLISIS DE RIESGOS Y EFECTOS DE CAMBIO CLIMÁTICO COORDINACIÓN DE ASISTENCIA TÉCNICA EVENTO SIRE 4837257

PREDIO	Carrera 18R No 78D-20 Sur			RECTA	210 m²		
BARRIO	La Cumbre (Antes Recuerdo Sur)	POBLACIÓN ATENDIDA			8		
UPZ	68 El Tesoro	FAMILIAS	1	ADULTOS	5	NIÑOS	3
LOCALIDAD 19 Ciudad Bolívar		PREDIOS E	VAL	UADOS		2	
CHIP	AAA0026WWYX	OFICIO REMISORIO CR-28414		8414

Movimiento en masa: Movimiento en masa local

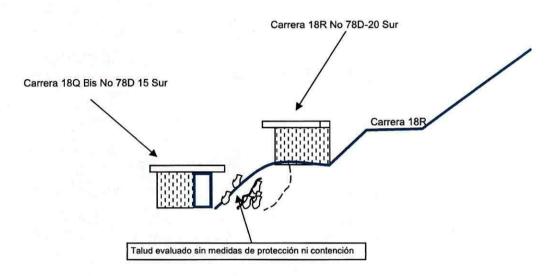
Figura No. 2. Esquema del sector donde se emplazan los predios evaluados

El talud de corte evaluado tiene una altura aproximada de 6m de alto y una longitud de 10 metros con una pendiente escarpada, el cual no cuenta con sistemas para dar manejo a las aguas de escorrentía superficiales y subsuperficiales ni medidas de protección y/o contención, donde se observan desprendimientos de material de aproximadamente 3m³ (ver figura 2).

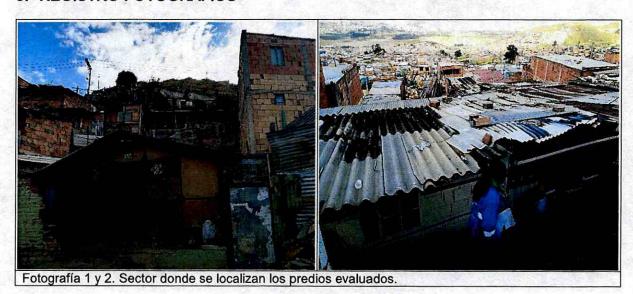
El predio de la Carrera 18Q Bis No 78D 15 Sur, localizado en la parte baja del talud evaluado, se emplaza una vivienda de un (1) nivel construida en paneles prefabricados con cubierta en teja de asbesto cemento hacia la parte frontal y en la parte posterior se localiza la zona de baño y cocina construida en mampostería simple en donde se observan daños relacionados con desprendimientos de algunos mampuestos y fisuras de tendencia longitudinal y transversal con aberturas cercanas a los 2cm y longitud aproximada de 1m.

Entre las posibles causas por las cuales se presenta el desprendimiento de material en el talud, se encuentra las intervenciones realizadas por los responsables del predio de la Carrera 18Q Bis No 78D 15 Sur, sumado a la carencia de sistemas para dar manejo a las aguas de escorrentía y medidas de protección y/o contención del talud.

- A los responsables de la vivienda emplazada en el predio de la Carrera 18Q Bis No 78D-15 Sur, en el barrio La Cumbre de la Localidad de Ciudad Bolívar, mantener la recomendación de evacuación, hasta que se realicen las intervenciones que le devuelvan las condiciones de habitabilidad de misma.

- En caso de no existir restricciones y/o condicionamientos del uso del suelo, para los predios de la de la Carrera 18R No 78D-20 Sur y Carrera 18Q Bis No 78D-15 Sur, en el barrio La Cumbre de la Localidad de Ciudad Bolívar, se recomienda al responsable y/o responsables del mismos, implementar medidas de protección y manejo de las aguas de escorrentía superficial y subsuperficial, en todos aquellos taludes de corte y/o relleno que hayan sido realizados para la adecuación del predio y posterior emplazamiento de la vivienda existentes en los mismos.

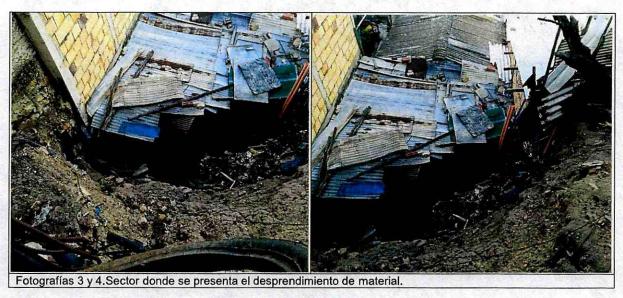
De continuar con las intervenciones en talud de manera anti técnica, pudiere presentarse un avance en el desprendimiento de material identificado y posteriormente el colapso total del muro de cerramiento que conforma la zona de baño y cocina.

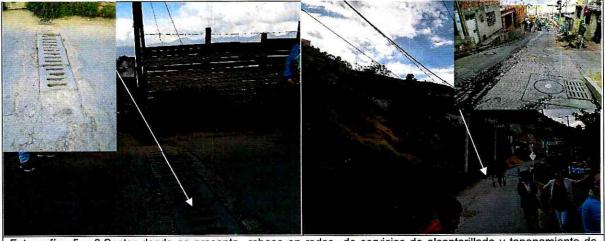
En atención al evento de emergencia SIRE 4837257 personal del Instituto Distrital de Gestión del Riesgo y Cambio Climático – IDIGER, efectuó visita técnica el día 28 de septiembre de 2017 al sector donde se localizan predios de la de la Carrera 18Q Bis No 78D-15 Sur y Carrera 18R No 78D-20 Sur, el cual cuenta con servicios públicos y con vías de acceso y equipamiento urbanístico básico, la pendiente del terreno es abrupta (entre 20° a 45°), se observan algunas redes de servicios de alcantarillado con rebose y taponamiento de sumideros del redes de aguas lluvias (Ver fotografías 5 y 6).

Fotografías 5 y 6.Sector donde se presenta rebose en redes de servicios de alcantarillado y taponamiento de sumideros del redes de aguas Iluvias

- A la Empresa de Acueducto, Alcantarillado y Aseo de Bogotá EAB, desde su competencia, realizar verificación de las redes de acueducto y/o alcantarillado del tramo de la Carrera 18 R y Carrera 18Q con Calle 78D, del barrio La Cumbre de la Localidad de Cuidad Bolívar, con el fin de determinar si las redes del sector, están presentando algunas afectaciones por reboses evidenciados en el sector y taponamiento de los sumideros.
