DIAGNÓSTICO TÉCNICO – DI-10990
SUBDIRECCIÓN DE ANÁLISIS DE RIESGOS Y EFECTOS DE CAMBIO CLIMÁTICO
COORDINACIÓN DE ASISTENCIA TÉCNICA
RADICADO 2017ER16550

DIRECCIÓN	Carrera 18 No 58B-35	ÁREA DIRECTA		0.01Ha			
SECTOR:	San Luís	POBLACIÓN ATENDIDA		40			
UPZ	100-Galerías	FAMILIAS	0	ADULTOS	30	NIÑOS	10
LOCALIDAD	13 - Teusaquillo	PREDIOS EVALUADOS		1			
CHIP	AAA0083RTWW	OFICIO REMISORIO		CR-28419

Estructural. Daño Leve

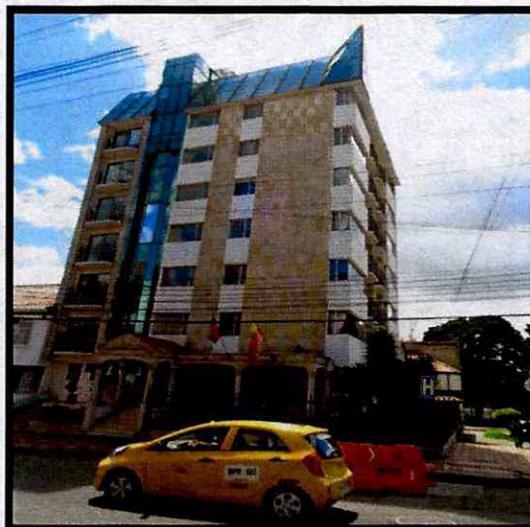
El predio de la Carrera 18 No 58B-35, corresponde a un hotel de 7 pisos con sótano, cuya conformación estructural está basada en pórticos de vigas o columnas en concreto reforzado (Ver Fotografía 1).

Fotografía 1. Vista desde el exterior del predio de la Carrera 18 No 58B-35

- La estabilidad estructural del hotel localizado en el predio de la Carrera 18 No 58B-35, no se encuentra comprometida en la actualidad ante cargas normales de servicio de acuerdo con la inspección visual realizada.

- Al responsable del predio de la Carrera 18 No 58B-35, adelantar las acciones de mejoramiento y mantenimiento sobre la edificación allí emplazada, lo anterior con el fin de mantener las condiciones óptimas para su uso durante la vida útil del inmueble.

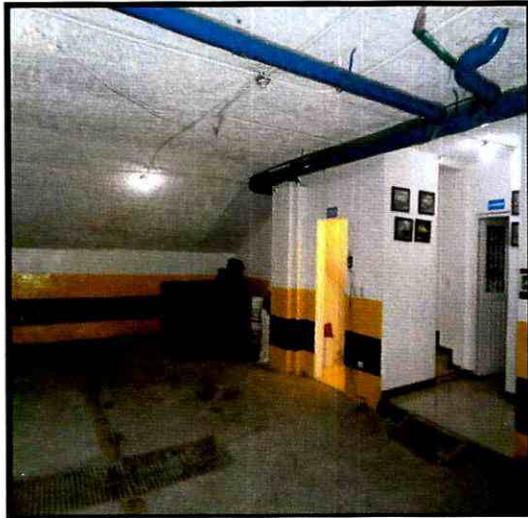
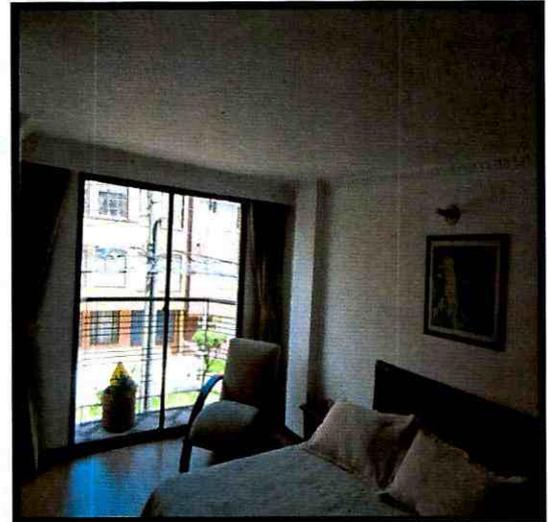
No se evidencian daños de relevancia ni al interior ni en el exterior del Hotel (Ver fotografías 2 y 3).

Fotografías 2 y 3. Sótano y habitaciones al interior del Hotel Localizado en el predio de la Carrera 18 No 58B-35.

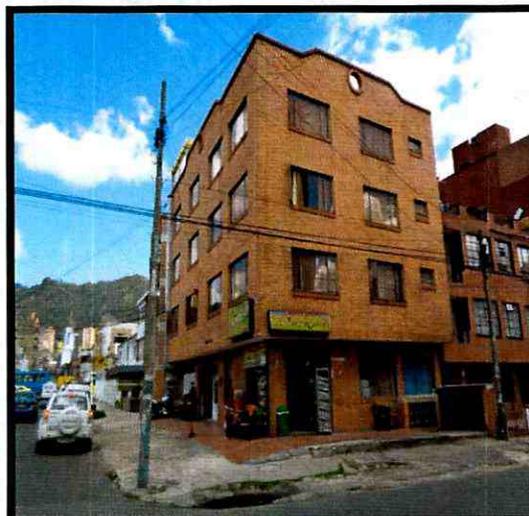
Frente al Hotel sobre la Carrera 18, existe una edificación esquinera de 4 pisos con nomenclatura Calle 59 No17-43 en donde en el primer nivel funciona una cafetería. Se evidencia que el sendero peatonal junto la edificación sobre la Carrera 18 conformado por placas de concreto presenta deterioro relacionado descascaramientos del concreto, y falta de continuidad en el sobre piso que facilita el acceso a la cafetería por este costado (Ver Fotografías 4 y 5).

Fotografía 4. Edificación localizada en el predio de la Calle 59 No17-43

- Al responsable del predio de la Calle 59 No17-43, adelantar las acciones de mejoramiento y mantenimiento del sobrepiso que facilita el acceso a la cafetería sobre la Carrera 18, lo anterior con el fin de mantener las condiciones óptimas para su uso.

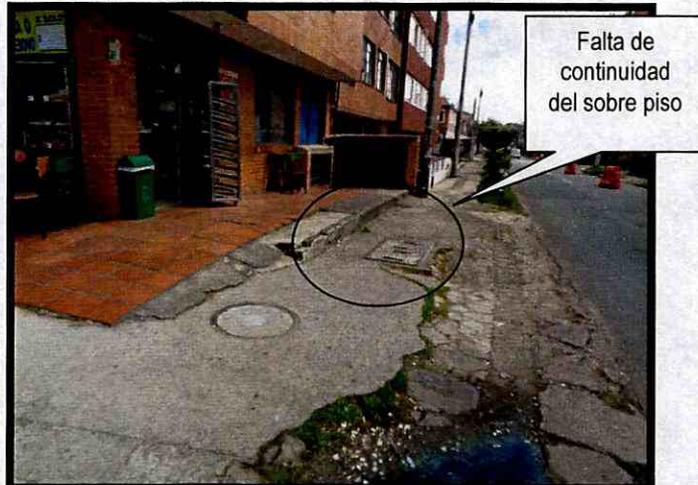
Dentro de las posibles causas del deterioro del sendero peatonal y del sobrepiso que facilita el acceso a la cafetería por la Carrera 18, está la falta de mantenimiento a lo largo de los años

Fotografía 5. Estado del sendero peatonal y del sobre piso frente al predio de la Calle 59 No17-43 sobre la Carrera 18

- Al Instituto de Desarrollo Urbano IDU, adelantar las acciones de mejoramiento y mantenimiento del andén frente al predio de la Calle 59 No17-43 lo anterior con el fin de mantener las condiciones óptimas para su uso.
