DIAGNÓSTICO TÉCNICO DI-10997
SUBDIRECCIÓN DE ANÁLISIS DE RIESGOS Y EFECTOS DE CAMBIO CLIMÁTICO
COORDINACIÓN DE ASISTENCIA TÉCNICA
RADICADO IDIGER 2017ER12404

DIRECCIÓN	Carrera 5 No. 48Q – 60 Sur Int. 3 Apto 101	ÁREA DIRECTA			1.0 Ha		
SECTOR CATASTRAL	San Agustín	POBLACIÓN ATENDIDA			50		
UPZ	55 - Diana Turbay	FAMILIAS	10	ADULTOS	20	NIÑOS	30
LOCALIDAD	18 – Rafael Uribe Uribe	PREDIOS EVALUADOS			10		
CHIP	AAA0009MPMS	OFICIO REMISORIO			CR-28429

Estructural: Daños leves

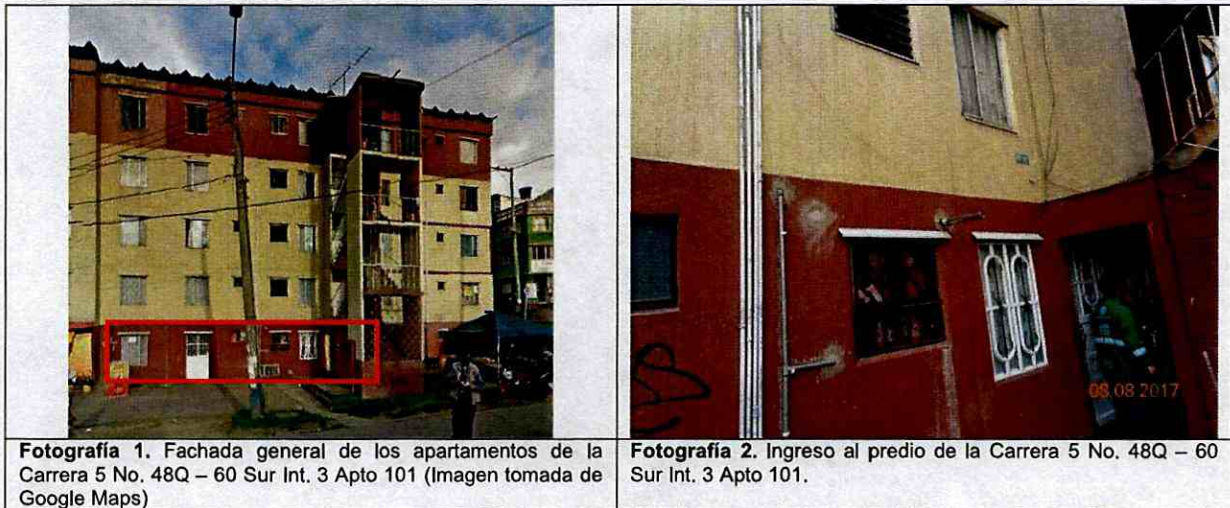
Durante la verificación, se identificó una urbanización denominada “Urbanización Los Molinos”, emplazada en una zona con pendiente media entre los 10° y 20° aproximadamente. Conformada por bloques de apartamento de cinco (5) niveles con sistema estructural de paneles prefabricados o muros de carga aparentemente. No se identificaron patologías estructurales que puedan comprometer la estabilidad estructural y funcionalidad del bloque de apartamentos salvo el deterioro natural de la estructura.

Los vecinos manifestaron que al interior del Apartamento 101 del interior 3 se encontraban realizando algunas mejoras, situación que no fue posible evidenciar mediante la inspección visual realizada. (Ver, Fotografías 1 a 5)

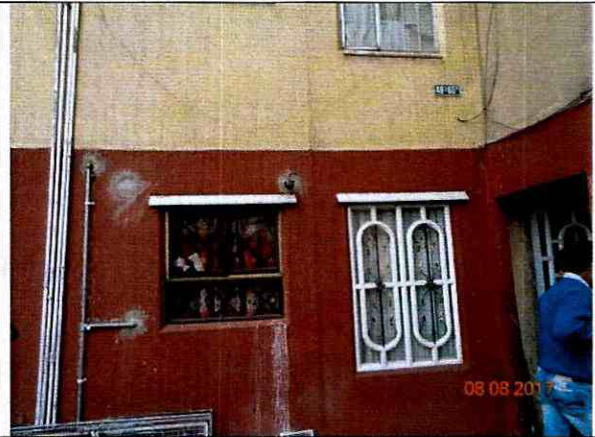
Fotografía 4. El sistema estructural corresponde aparentemente a muros de carga.

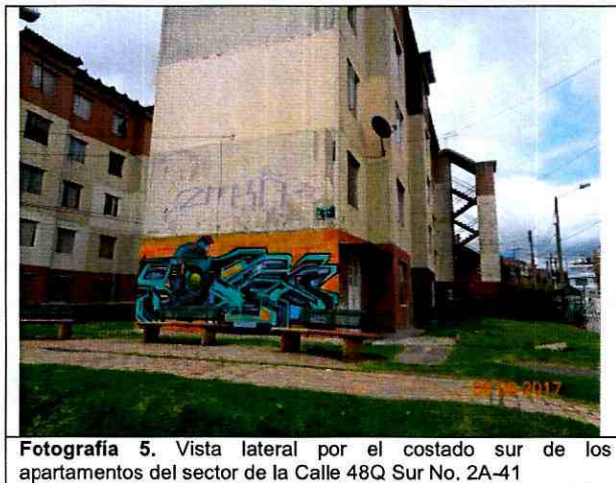
Fotografía 5. Vista lateral por el costado sur de los apartamentos del sector de la Calle 48Q Sur No. 2A-41
