ODIAGNÓSTICO TÉCNICO DI - 11002
SUBDIRECCIÓN DE ANÁLISIS DE RIESGOS Y EFECTOS DE CAMBIO CLIMÁTICO
COORDINACIÓN DE ASISTENCIA TÉCNICA
RADICADO IDIGER No. 2017ER13745

PREDIO	Calle 41 A Sur No. 17 – 34 Este	ÁREA DIRECTA		45 m ²	
BARRIO	Urbanización Ciudadela Santa Rosa – Sector Catastral Altos del Zipa	POBLACIÓN ATENDIDA		2	
UPZ	50 – La Gloria	FAMILIAS	1	ADULTOS	2
LOCALIDAD	4 – San Cristóbal	PREDIOS EVALUADOS		1	
CHIP	AAA0006UHCN	OFICIO REMISORIO		CR-28432

Daños Estructurales: Leves

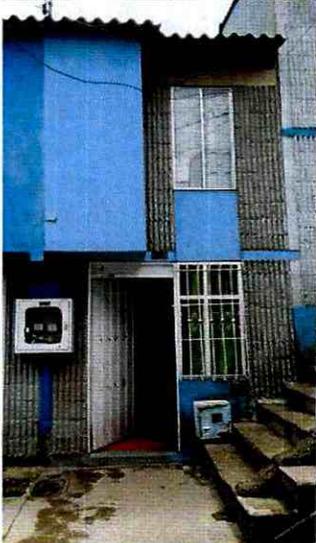
concreto con cubierta en tejas de asbesto cemento soportadas por elementos metálicos apoyados a su vez en los muros (Ver Fotografía 1).

<p>Fotografía 1. Vista de la fachada del predio de la Calle 41 A Sur No. 17 – 34 Este de la Urbanización Ciudadela Santa Rosa de la Localidad de San Cristóbal.</p>	<p>Fotografía 2. Vista de humedades en muros divisorios al interior del predio de la Calle 41 A Sur No. 17 – 34 Este de la Urbanización Ciudadela Santa Rosa de la Localidad San Cristóbal.</p>

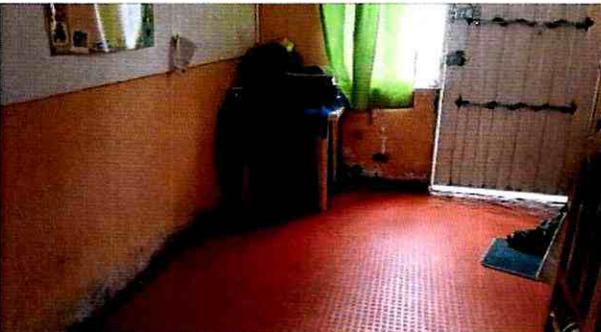
Con base en la inspección visual al interior del predio se identifican patologías estructurales relacionadas principalmente con fisuras casi imperceptibles en muros divisorios; igualmente, se evidencian filtraciones de agua, eflorescencias en muros y malos olores por humedades. Los daños pueden estar asociados a la falta de medidas adecuada para el manejo y control de aguas superficiales y subsuperficiales en el sector y posiblemente por daños en las redes hidráulicas internas en las edificaciones, situación que no es posible precisar con base en la inspección visual realizada (Ver Fotografías 2 a 4).

- Al responsable y/o responsables del predio de la Calle 41 A Sur No. 17 – 34 Este de la Urbanización Ciudadela Santa Rosa de la Localidad San Cristóbal, implementar acciones para el mantenimiento y mejoramiento de la calidad de las construcciones, con el apoyo de personal idóneo, garantizando que se cumplan los requerimientos establecidos en la normatividad vigente, para lo cual se deben tramitar los permisos y licencias respectivos. Esto con el propósito de garantizar durante la vida útil de los inmuebles, las condiciones adecuadas para su uso.
- A la Alcaldía Local de San Cristóbal, adelantar las acciones administrativas tendientes a hacer el seguimiento a las recomendaciones impartidas mediante este Diagnóstico Técnico, con el objeto de proteger la integridad física de los habitantes y vecinos del sector.

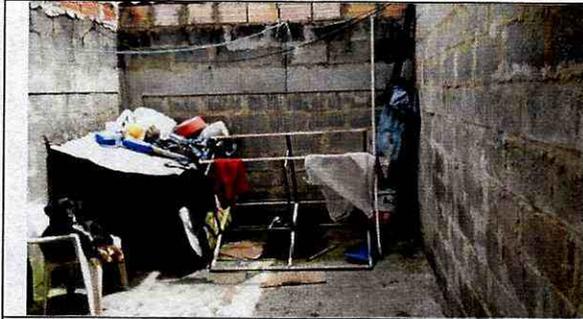
Fotografía 3. Vista de humedades en muros divisorios al interior del predio de la Calle 41 A Sur No. 17 – 34 Este de la Urbanización Ciudadela Santa Rosa de la Localidad San Cristóbal.

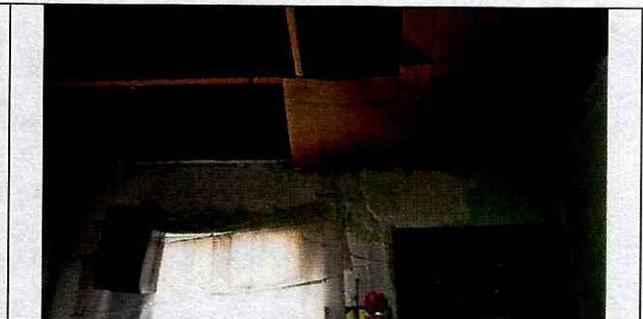
Fotografía 4. Vista de humedades en cubierta al interior del predio de la Calle 41 A Sur No. 17 – 34 Este de la Urbanización Ciudadela Santa Rosa de la Localidad San Cristóbal.
