DIAGNÓSTICO TÉCNICO DI - 11013
SUBDIRECCIÓN DE ANÁLISIS DE RIESGOS Y EFECTOS DE CAMBIO CLIMÁTICO
COORDINACIÓN DE ASISTENCIA TÉCNICA
RADICADO IDIGER No. 2017ER14397

PREDIO	Calle 23 No. 18-38	ÁREA DIRECTA	500 m ²		
SECTOR CATASTRAL	Santa Fe	POBLACIÓN ATENDIDA	3		
UPZ	102 – La Sabana	FAMILIAS	1	ADULTOS	3
LOCALIDAD	14 – los Mártires	PREDIOS EVALUADOS	1		
CHIP	AAA0072NXDE	OFICIO REMISORIO	CR-28455

Estructural – Daños leves

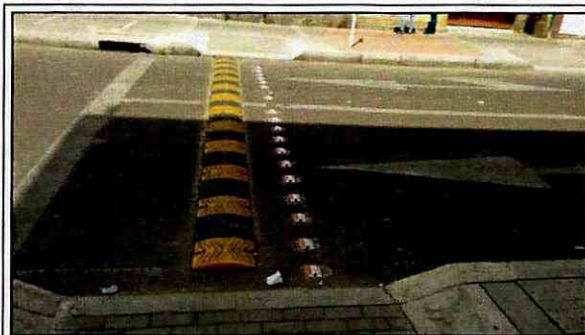
bidireccionales, distanciadas entre si aproximadamente 30 centímetros; así mismo se resalta que no se identifican daños en dicho tramo (Foto 1).

Foto 1. Vista del tramo vial localizado en la Calle 23 con Carrera 18 Bis, en el sector Catastral Santa Fe de la Localidad de Los Mártires.

competencias, determinar si la estructura de pavimento y los reductores viales implementados en este sector están diseñados para este tipo de cargas y si las vibraciones a las que hace referencia el propietario de la edificación evaluada, pudieren generarle daños que comprometan su estabilidad.

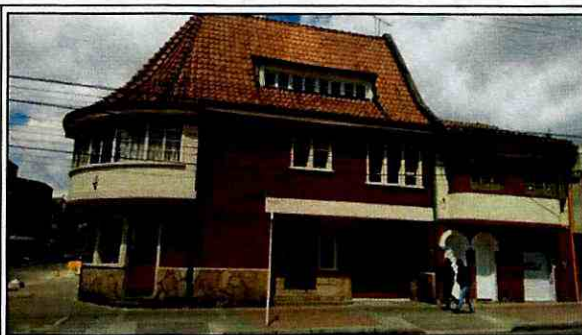
Se realizó inspección a la vivienda emplazada en el predio de la Calle 23 No. 18-38, correspondiente a una construcción de tres niveles, en mampostería en ladrillo tolete sin confinamiento, entrepiso en madera, la cubierta de la zona frontal es en teja de barro sobre un entramado en madera con una edad de construcción cercana a los 40 años; en la que se evidencian fisuras en los muros de cerramiento del tercer nivel, de tendencia vertical con longitud aproximada a entre 0.50 metros y 2 metros y abertura de 1 milímetro, desprendimiento de la cobertura de pintura en algunos muros y en el cieloraso; daños que no generan compromiso en la estabilidad estructural de la vivienda. (Fotos 2, 3, 4, 5 y 6).

Entre las posibles causas por las cuales se están presentando los daños en la vivienda evaluada, pueden encontrarse la vulnerabilidad relacionada con su edad de construcción, así como las vibraciones inducidas al terreno por el tránsito de vehículos en el sector; situación que no es posible precisar con base en la inspección visual.

Foto 2. Vista de la vivienda emplazada en el predio de la Calle 23 No. 18-38, en el Sector Catastral Santa Fe de la Localidad de Los Mártires.

- Al responsable y/o responsables de la vivienda emplazada en el predio de la Calle 23 No. 18-38, en el Sector Catastral Santa Fe de la Localidad de Los Mártires, realizar las acciones pertinentes al mantenimiento y/o mejoramiento de la edificación allí existente. Esto con el propósito de garantizar durante la vida útil del inmueble, las condiciones adecuadas para su uso.
- Teniendo en cuenta el tránsito de vehículos de tipo pesado que circulan por el sector de la Calle 23 con Carrera 18 Bis, en el Sector Catastral Santa Fe de la Localidad de Los Mártires, se recomienda a la Secretaría Distrital de Movilidad- SDM, desde sus

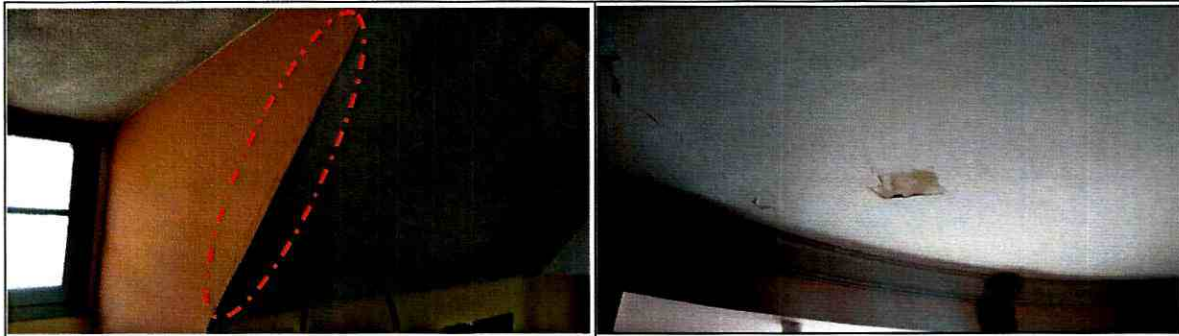
Fotos 3 y 4. Vista de los daños observados al interior de la vivienda evaluada.
