**DIAGNÓSTICO TÉCNICO DI – 11018**  
**SUBDIRECCIÓN DE ANÁLISIS DE RIESGOS Y EFECTOS DE CAMBIO CLIMÁTICO**  
**COORDINACIÓN DE ASISTENCIA TÉCNICA**  
**RADICADO IDIGER 2017ER14442 - 2017ER15761**

<b>DIRECCIÓN</b>	Carrera 125 A No. 73 - 03	<b>ÁREA DIRECTA</b>	120 m <sup>2</sup>				
<b>SECTOR CATASTRAL</b>	Villas de Alcalá	<b>POBLACIÓN ATENDIDA</b>	6				
<b>UPZ</b>	73 – Garcés Navas	<b>FAMILIAS</b>	1	<b>ADULTOS</b>	4	<b>NIÑOS</b>	2
<b>LOCALIDAD</b>	10 – Engativá	<b>PREDIOS EVALUADOS</b>	1				
<b>CHIP</b>	AAA0228SDZE	<b>OFICIO REMISORIO</b>	CR-28466

**ESTRUCTURAL:** Daño Leve.

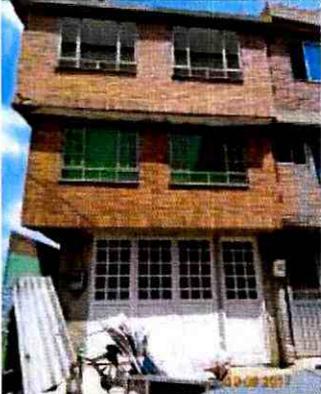
No se pudo tener acceso al interior del predio de la referencia ya que tras múltiples llamados a la puerta nadie atendió, se aclara que en los radicados de la referencia no se cuenta con un numeral telefónico de contacto; razón por la cual se realiza la inspección desde el exterior. En el predio de la referencia se emplaza una edificación de tres (03) niveles, construida posiblemente bajo un sistema estructural en mampostería parcialmente confinada, con losa de entepiso en concreto y como estructura de cubierta; la vivienda presenta deficiencias constructivas relacionadas con la falta de continuidad de los elementos de confinamiento y amarre tipo vigas y columnas. En la inspección visual realizada desde el exterior y por los lados visibles no se identifican daños en los elementos que conforman la vivienda (Ver fotografías 1 a 3).

<p><b>Foto No. 1.</b> Vista frontal de la edificación emplazada en el predio de la Carrera 125 A No. 73 - 03</p>	<p><b>Foto No. 2.</b> Vista lateral de la edificación emplazada en el predio de la Carrera 125 A No. 73 - 03</p>

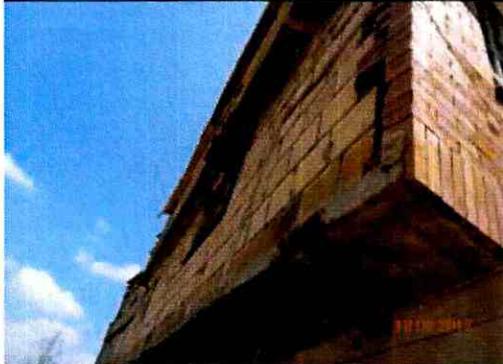
En la parte exterior de la vivienda, sobre el costado occidental se realizó un cerramiento en láminas de zinc (ver fotografía 3); realizado, según lo manifiestan los habitantes del sector, por la empresa que ejecuta las obras de adecuación de la vía Calle 73 (Adyacente al Humedal Jaboque), en la cual se realizan movimientos y adecuación de terreno (Ver fotografías 5 y 6).

<p><b>Foto No. 3.</b> Vista lateral de la edificación emplazada en el predio de la Carrera 125 A No. 73 - 03</p>	<p><b>Foto No. 4.</b> Cerramiento realizado en láminas de zinc identificado en el exterior de la edificación</p>

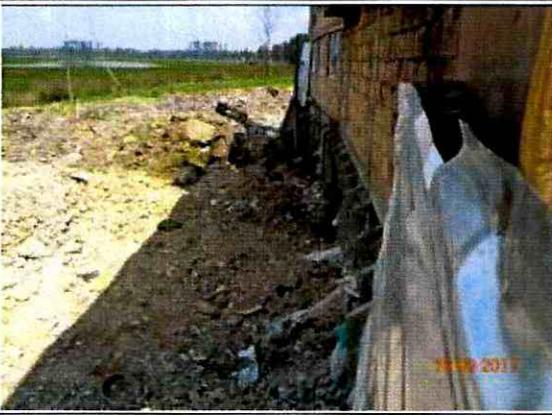
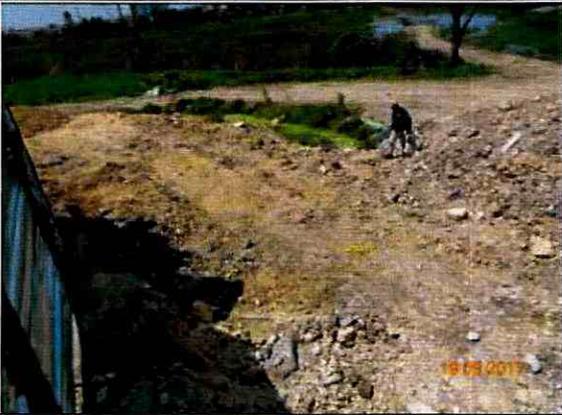
<p><b>Fotos No. 5 y 6.</b> Labores de movimientos y adecuación de terreno en vía Calle 73, Adyacente al humedal Jaboque.</p>

- Se informa y aclara a la Alcaldía Local de Engativá, que de acuerdo a lo estipulado en los Artículos 32 y 33 del Decreto 172 de 2014, es responsabilidad de quien ejecuta obras; para este caso la Empresa MAQUYTRANS LTDA bajo contrato 016 de 2015, el realizar el respectivo análisis de riesgos y tomar las medidas de prevención y mitigación.
