**DIAGNÓSTICO TÉCNICO DI-11029**  
**SUBDIRECCIÓN DE ANÁLISIS DE RIESGOS Y EFECTOS DE CAMBIO CLIMÁTICO**  
**COORDINACIÓN DE ASISTENCIA TÉCNICA**  
**EVENTO SIRE No. 4838262**

<b>ATENDIÓ:</b> Diana Lucía Chaves Agudelo		<b>SOLICITANTE</b> Comunidad		
<b>CAT</b>	10			<b>MOVIL</b>
<b>FECHA</b>	Octubre 14 de 2017	<b>HORA</b>	Diurna	<b>VIGENCIA:</b> Temporal mientras no se modifique significativamente las condiciones físicas del sector

<b>DIRECCIÓN</b>	Carrera 19 No. 33A – 75	<b>ÁREA DIRECTA</b>	0.01 m <sup>2</sup>		
<b>SECTOR CATASTRAL</b>	Teusaquillo	<b>POBLACIÓN ATENDIDA</b>	72		
<b>UPZ</b>	101 - Teusaquillo.	<b>FAMILIAS</b>	18	<b>ADULTOS</b>	36
<b>LOCALIDAD</b>	13 – Teusaquillo.	<b>PREDIOS EVALUADOS</b>	1		
<b>CHIP</b>	AAA0083JLJZ	<b>OFICIO REMISORIO</b>	CR-28486.

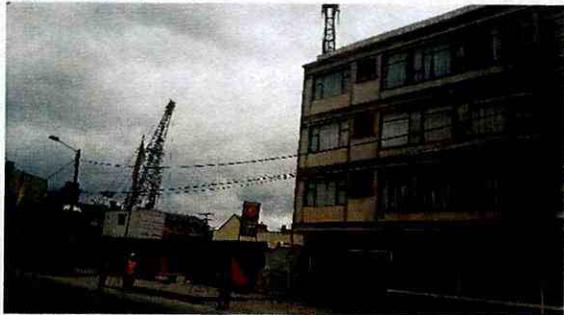
En el predio se emplazan un edificio de uso residencial de cuatro niveles en altura con un sistema estructural conformado por pórticos y muros de concreto reforzado, placa de entrepiso y contrapiso del mismo material (Ver Fotografía 1).

<p><b>Fotografía 1.</b> Vista de la fachada del predio con dirección Carrera 19 No. 33 A – 75 en el Sector Catastral Teusaquillo de la Localidad de Teusaquillo.</p>	<p><b>Fotografía 2.</b> Vista al interior del predio con dirección Carrera 19 No. 33 A – 75 desde el primer piso, en el Sector Catastral Teusaquillo de la Localidad de Teusaquillo.</p>

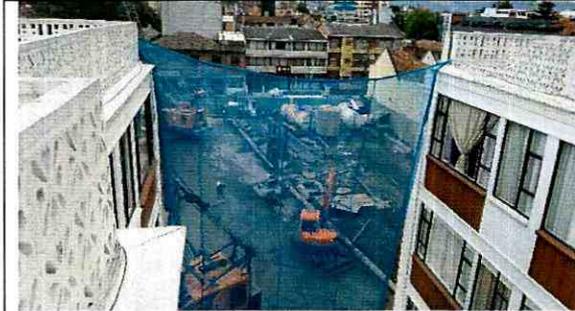
El pasado 13 de Octubre, de acuerdo a la información de los responsables del predio, se presentó un colapso de parte del muro perimetral de la terraza, sobre el cual se apoyaban algunos elementos de aislamiento entre este predio y el que actualmente se encuentra en construcción (Ver Fotografías 2 y 3). Una parte del material se depositó en la terraza y otro, según información de los responsables, se depositó en la zona de ingreso a las unidades habitacionales y parqueadero (Ver Fotografía 4). En el momento de la visita no se identificó en el muro, alguna zona con posibilidad de colapso y/o caída.

**Fotografía 3.** Vista al interior del predio con dirección Carrera 19 No. 33 A – 75 desde la terraza, en el Sector Catastral Teusaquillo de la Localidad de Teusaquillo.

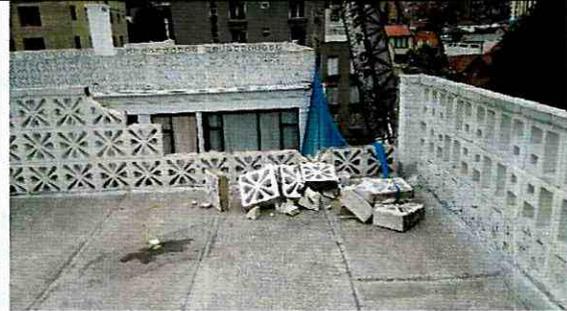
Según información de los responsables del predio éstos daños fueron causados durante las operaciones de construcción de la obra del predio aledaño, situación que no es posible precisar con la inspección visual realizada.

**Fotografía 2.** Vista de los daños ocasionados en la terraza del predio con dirección Carrera 19 No. 33 A – 75, en el Sector Catastral Teusaquillo de la Localidad de Teusaquillo.

- De no implementar medidas de mantenimiento y reforzamiento en el muro perimetral afectado, se puede eventualmente presentar colapsos parciales y/o totales del mismo localizado en la terraza del predio de la Carrera 19 No. 33A-75, en el Sector Catastral Teusaquillo de la Localidad de Teusaquillo

- La habitabilidad y funcionalidad de las unidades habitacionales ubicadas en el predio de la Carrera 19 No. 33A – 75 en el Sector Catastral Teusaquillo de la Localidad de Teusaquillo no se encuentran comprometidas en la actualidad por los daños evidenciados en el muro perimetral de la Terraza, ante cargas normales de servicio.

- De no implementar medidas de mantenimiento y reforzamiento en el muro afectado, su funcionalidad y estabilidad global se pueden ver comprometidas ante cargas atípicas (sismo).

- A los responsables del predio de la Carrera 19 No. 33A – 75 del Sector Catastral Teusaquillo en la Localidad de Teusaquillo, realizar un seguimiento permanente de las condiciones de estabilidad de las edificaciones y del terreno en general con el propósito de desarrollar intervenciones oportunas que impidan la manifestación de situaciones que generen condiciones de riesgo en la infraestructura pública y privada del sector.
