**DIAGNÓSTICO TÉCNICO DI - 11032**  
**SUBDIRECCIÓN DE ANÁLISIS DE RIESGOS Y EFECTOS DE CAMBIO CLIMÁTICO**  
**COORDINACIÓN DE ASISTENCIA TÉCNICA**  
**RADICADO IDIGER 2017ER14556**

ATENDIÓ: NELSON DAVID MILLAN DELVALLE				<b>SOLICITANTE</b>				
CAT	7	MOVIL	CONT	ALCALDIA LOCAL DE SUBA				
FECHA	19 de septiembre de 2017	HORA	11:42	<b>VIGENCIA:</b> Temporal mientras no se modifique significativamente las condiciones físicas del Sector.				
DIRECCIÓN	Carrera 136 C No. 152 F – 44		ÁREA DIRECTA	3000 m <sup>2</sup>				
SECTOR CATASTRAL	Sabana de Tibabuyes		POBLACIÓN ATENDIDA	70				
UPZ	71 – Tibabuyes		FAMILIAS	----	ADULTOS	50	NIÑOS	20
LOCALIDAD	11 - Suba		PREDIOS EVALUADOS	1				
CHIP	AAA0135ROXR		OFICIO REMISORIO	CR-28489

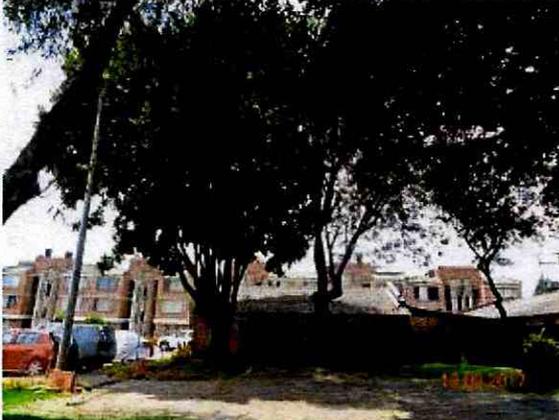
<p><b>Foto No. 1.</b> Vista frontal Sede Social Barrio Compartir I Etapa, y Arboles en el predio de la Carrera 136C No. 152 F - 44</p>	<p><b>Foto No. 2.</b> Grietas tendencia escalonada en muro de cerramiento perimetral</p>

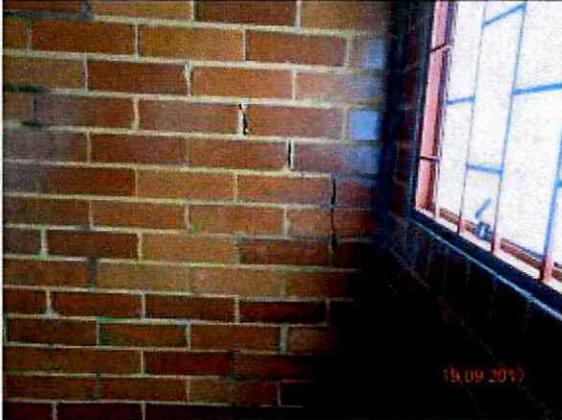
Dentro de las posibles causas por las cuales se presentan los daños en la sede social del Barrio Compartir I Etapa, de la zona verde y sector adyacente, se puede mencionar los asentamientos que sufren las estructuras por los procesos de succión y acción radicular causados por los árboles que se encontraban en la zona verde colindante a la misma; situación que con base a la inspección visual no se puede precisar.

- Al responsable, responsables y/o administradores la Sede Social del Barrio Compartir I Etapa emplazado en el predio de la Carrera 136 C No. 152 F – 44, Sector Catastral Sabanas de Tibabuyes de la Localidad de Suba, adelantar de manera inmediata las obras de mantenimiento y/o reparación de los elementos que la conforman y que presentan daños. Actividades en las que deberá contarse con apoyo de personal idóneo, y cumplir los niveles de seguridad exigidos por la normativa y el Reglamento Colombiano de Construcción Sismo Resistente NSR-10, para lo cual se deben tramitar los permisos y licencias respectivos.

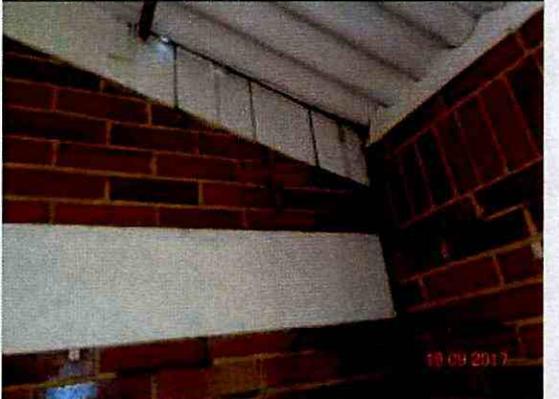
<p><b>Foto No. 3.</b> Filtraciones y humedades</p>	<p><b>Foto No. 4.</b> Fractura de los enchapes que conforman el piso</p>

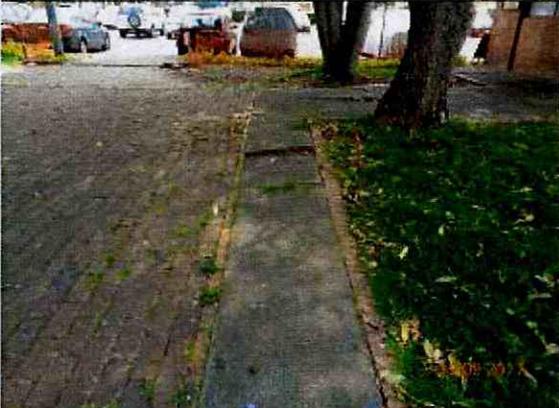
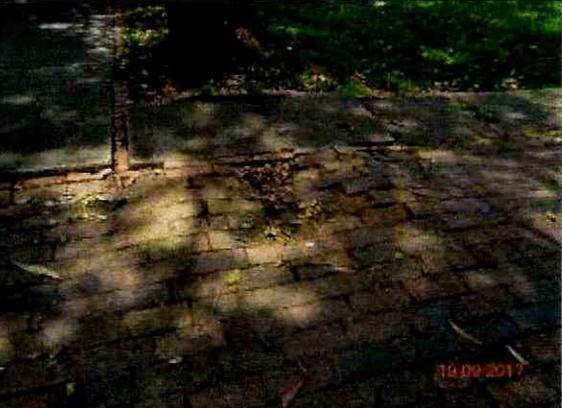
La Sede Social del Barrio Compartir I Etapa corresponde a una edificación de un (01) nivel, construido bajo un sistema estructura de muros de carga, con cubierta tipo liviana en tejas de asbesto cemento soportado por cerchas metálicas que descansan sobre los muros de cerramiento perimetral. En la inspección visual realizada al interior de la sede social se identifican grietas de tendencia escalonada y vertical en muros perimetrales y divisorios, al igual que hundimientos y fracturas en los enchapes que conforman el piso; de igual manera se identifican humedades en algunos sectores adyacentes a la cubierta (Ver fotografías 1 a 4). En la parte frontal del predio se identifican dos individuos arbóreos de gran tamaño y fuste emplazados en una zona verde adyacente en la que se identifican senderos peatonales conformados por losas de concreto que se encuentran levantadas y por adoquines en los que se aprecian ondulaciones en gran parte del área que conforma dicho sector (Ver fotografías 5 y 6). Los daños que presenta la edificación son calificados en la siguiente tabla:

<p><b>Fotos 5 y 6.</b> Hundimientos y levantamiento de las losas de concreto en la parte frontal del predio de la Carrera 136 C No. 152F-44</p>

SI	X	NO	¿CUAL?	Hundimientos y levantamientos de losas de concreto que conforman la zona común en la parte frontal del predio de la Carrera 136 C No. 152 F - 44
----	---	----	--------	--

- A la Secretaría Distrital de Ambiente, realizar una valoración del potencial de succión de los árboles localizados en la zona verde adyacente a la Sede Social del Barrio Compartir I Etapa emplazado en el predio de la Carrera 136 C No. 152 F – 44, Sector Catastral Sabanas de Tibabuyes de la Localidad de Suba y determinen las acciones requeridas para limitar o detener los procesos de asentamientos diferenciales de las edificación y vías del sector en comento, en caso que se determine que existe una relación entre dichos asentamientos y los individuos arbóreos cercanos al emplazamiento de las mismas. De las acciones desarrolladas informar al peticionario para su conocimiento y fines pertinentes.
