DIAGNÓSTICO TÉCNICO DI-11035
SUBDIRECCIÓN DE ANÁLISIS DE RIESGOS Y EFECTOS DE CAMBIO CLIMÁTICO
COORDINACIÓN DE ASISTENCIA TÉCNICA
RADICADO IDIGER 2017ER13568

DIRECCIÓN	Carrera 73F No. 60A – 40 Sur	ÁREA DIRECTA		100 m ²			
SECTOR CATASTRAL	Galicia	POBLACIÓN ATENDIDA		160			
UPZ	69- Ismael Perdomo	FAMILIAS	40	ADULTOS	80	NIÑOS	80
LOCALIDAD	19. Ciudad Bolívar	PREDIOS EVALUADOS		1			
CHIP	AAA0209FAKL y otros	OFICIO REMISORIO		CR-28493

En atención al radicado IDIGER No. 2017ER13568, personal del Instituto Distrital de Gestión de Riesgos y Cambio Climático – IDIGER, realizó visita técnica el día 29 de septiembre de 2017 al predio localizado en la Carrera 73F No. 60A-40 Sur, del Sector Catastral de Galicia de la Localidad de Ciudad Bolívar (Ver, Figura 1).

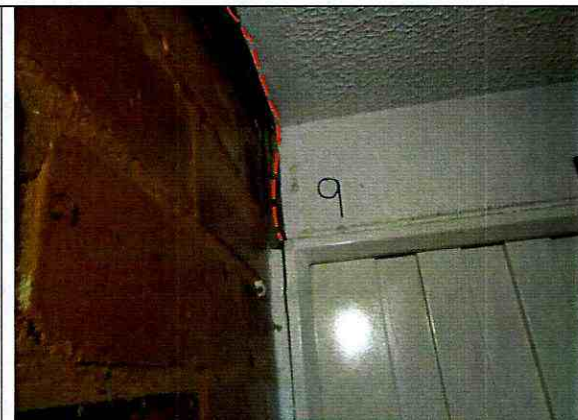
Con base en la inspección visual, se aprecian fisuras y dilataciones las cuales fueron identificadas tanto en el RO-66135 y en el DI-9449. Dentro de las posibles causas, por las que se generaron los daños evidenciados, pueden estar los asentamientos diferenciales que ha sufrido la edificación, situación anterior que no es posible precisar con base en la inspección visual realizada.

<p>Fotografía 1. Fachada general de los apartamentos que conforman La Agrupación de vivienda Parques de Galicia localizado en la Carrera 73F No. 60A-40 Sur, del Sector Catastral de Galicia de la Localidad de Ciudad Bolívar</p>	<p>Fotografía 2. Dilataciones en una de las zonas comunes del Interior 8.</p>

- A los responsables, administrador, Consejo de Administración y/o propietarios del Conjunto Parques de Galicia, adelantar de manera inmediata un estudio detallado de vulnerabilidad estructural (interacción suelo-estructura) que permita establecer la(s) causa(s) del posible proceso de asentamiento de las edificaciones en comento, así como diseño de medidas u obras correctivas; el cual deber ser realizado por personal idóneo que se cumpla los requerimientos establecidos en el Decreto No. 926 del 19 de marzo de 2010 y Decreto 340 del 13 de Febrero de 2012, Reglamento Colombiano de Construcción Sismo Resistente NSR-10.

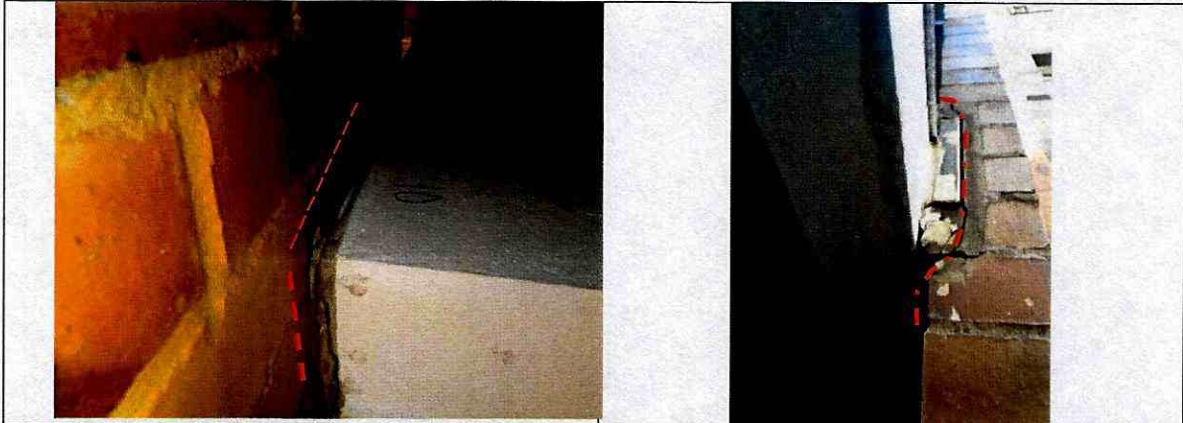
Fotografía 5. Fisuras evidenciadas en las zonas comunes del interior 8, el numero indica el identificador dado a la estructura para realizar el seguimiento

Fotografía 6. Fisuras evidenciadas en las zonas comunes del interior 8, el numero indica el identificador dado a la estructura para realizar el seguimiento

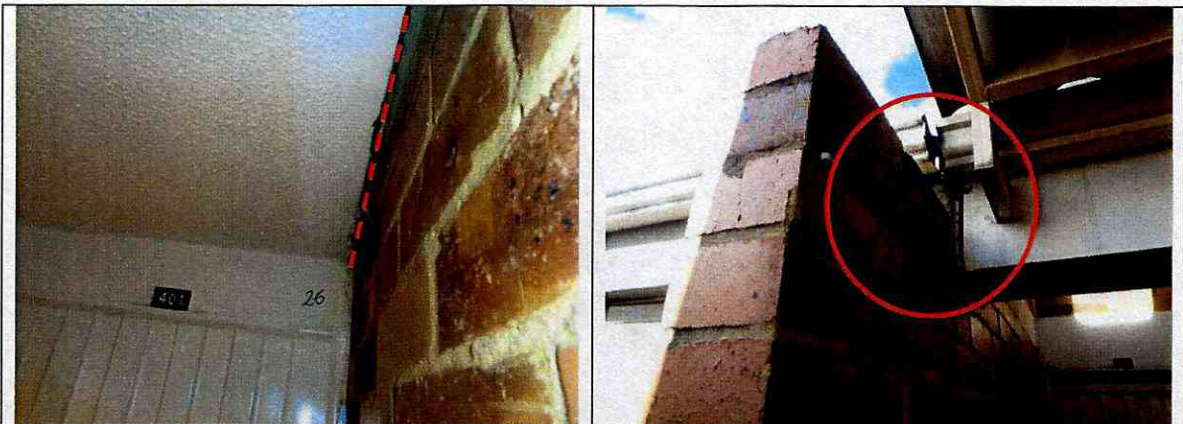
Fotografía 7. Fisuras evidenciadas en las zonas comunes del interior 8, apto 401 el numero indica el identificador dado a la estructura para realizar el seguimiento

Fotografía 8. Fisuras evidenciadas en las zonas comunes del interior 8, el número indica el identificador dado a la estructura para realizar el seguimiento

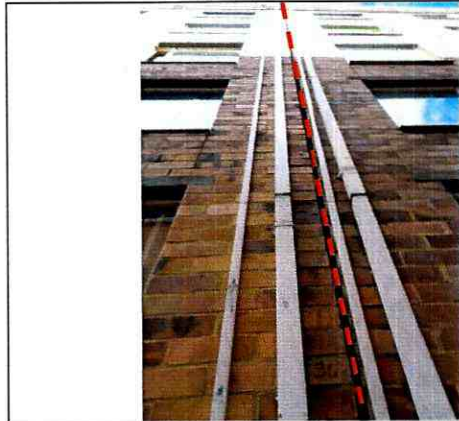
Fotografía 9. Condición actual y detalle del exterior del interior 8 del Conjunto Residencial Parques de Galicia, se observa la separación en la junta de construcción aproximadamente 4cm. (Visita de Septiembre de 2017)

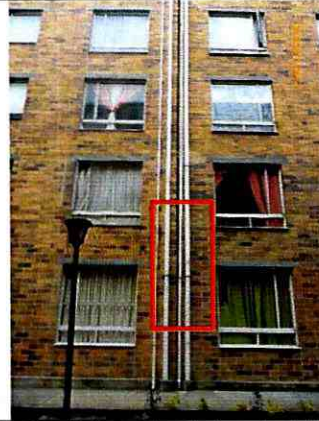
Fotografía 10. Condición evidenciada en la visita de Agosto de 2016, se observa que las condiciones actuales (2017) son similares.
