DIAGNÓSTICO TÉCNICO DI-11040
SUBDIRECCIÓN DE ANÁLISIS DE RIESGOS Y EFECTOS DE CAMBIO CLIMÁTICO
COORDINACIÓN DE ASISTENCIA TÉCNICA
RADICADO IDIGER No. 2017ER13956

DIRECCIÓN	"Puente Kilometro 2 Vía Quiba" (Peticionario). Referencia: Carrera 26 B Bis con Calle 76 A Sur. Y: 4.53971° X: -74.16030° (SIGPREDIAL).	ÁREA DIRECTA	200 m ² Aprox.			
SECTOR CATASTRAL	Quiba Bajo	POBLACIÓN ATENDIDA	50 Aprox.			
UPZ	67 – Lucero.	FAMILIAS	S-I	ADULTOS	S-I	NIÑOS S-I
LOCALIDAD	19 – Ciudad Bolívar.	PREDIOS EVALUADOS	1			
COORDENADAS	Y: 4.53971° Y: -74.53971°	OFICIO REMISORIO	CR – 28500.

Estructural: Puente con deficiencias constructivas.

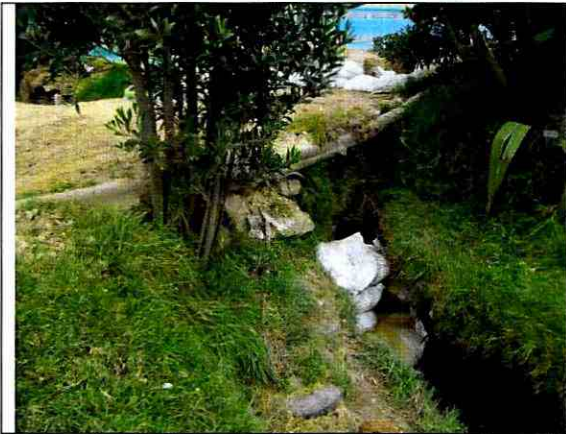
Personal del Instituto Distrital de Gestión de Riesgos y Cambio Climático – IDIGER en atención al radicado IDIGER 2017ER13956, realiza vista al sector de la referencia, identificando que sobre la Carrera 26 B Bis, que conduce a Quiba, se ubica un paso vehicular (“puente”) sobre la quebrada limas (ver fotografías 1 y 2), el cual corresponde a una estructura conformada por una tubería flexible de PVC de aproximadamente ocho pulgadas (8”), recubierta por rocas y suelo, confinada lateralmente por elementos de madera rolliza.

A pesar de las deficiencias constructivas que presenta este “puente”, no se observan daños estructurales y/o geotécnicos importantes sobre el mismo, salvo desconfinamiento parcial del suelo, en los costados del puente, posiblemente por erosión.

Fotografía 1. Vista del costado oriental del “puente” ubicado en el sector evaluado.

- Al Instituto de Desarrollo Urbano – IDU, a la Unidad Administrativa Especial de Rehabilitación y Mantenimiento Vial – UAERMV, desde sus competencias, desarrollar las acciones de intervención del “puente” vehicular ubicado en el sector evaluado en el presente documento (referencia: Carrera 26 B Bis con Calle 76 A Sur con Coordenadas planas Y: 4.53971° X: -74.16030°) , en el Sector Catastral Quiba Bajo de la Localidad Ciudad Bolívar, con el propósito de garantizar el tráfico seguro de vehículos en el sector, y garantizar la dinámica natural de la quebrada Limas en ese sector.

- A la Alcaldía Local de Ciudad Bolívar, garantizar que el “puente” evaluado en el presente documento, permanezca sin uso, hasta que se verifique que es apto para la circulación de vehículos en el sector.

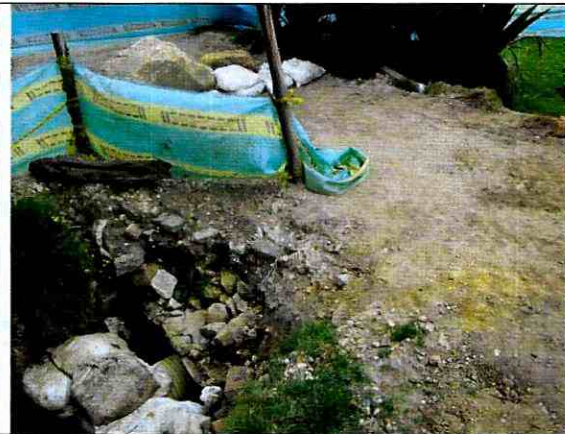
Fotografía 2. Vista de la superficie de rodadura del “puente” ubicado en el sector evaluado.

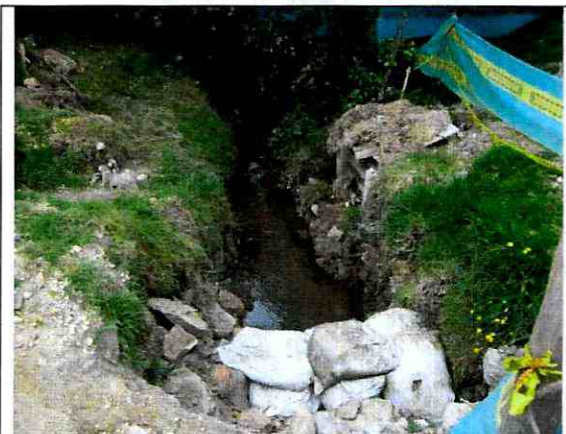
Con base en la inspección visual realizada, se observa que la quebrada Limas en el sector evaluado no presenta obstrucciones, y se evidencia limpieza reciente sobre las misma (ver fotografías 3 y 4), según personal de obra que acompaña la visita informan que personal de la empresa Aguas Bogotá, realizo obras recientes de limpieza en el sector.

Fotografía 3. Vista de la quebrada limas, aguas arriba del “puente”, se observa limpieza en el sector.

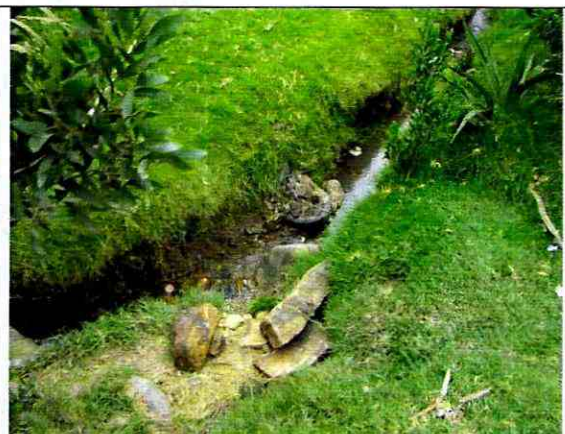
Fotografía 4. Vista de la quebrada limas, aguas abajo del “puente”, se observa limpieza en el sector.
