DIAGNÓSTICO TÉCNICO – DI-11043 SUBDIRECCIÓN DE ANÁLISIS DE RIESGOS Y EFECTOS DE CAMBIO CLIMÁTICO COORDINACIÓN DE ASISTENCIA TÉCNICA RADICADO 2017ER17173

DIRECCIÓN	Carrera 54 A No 169-60	ÁREA DIRECTA 1Ha			£.13		
SECTOR:	Granada Norte	POBLACIÓN ATENDIDA		120			
UPZ	18- Britalia	FAMILIAS	40	ADULTOS	80	NIÑOS	40
LOCALIDAD	11 – Suba	PREDIOS EVALUADOS		1			
CHIP	AAA0237LJEA	OFICIO REMISORIO		CR-2	8509

Estructural. Daño Leve

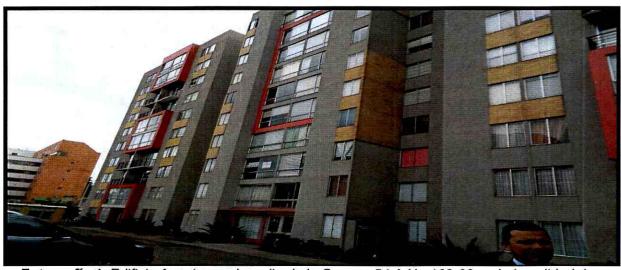
El predio evaluado corresponde un conjunto de tres edificaciones alineadas de 10 pisos cada una, construidas hace menos de 4 años cuya conformación estructural está basada en un sistema de pantallas en concreto reforzado. Las torres comparten tres sótanos ubicados bajos las mismas, con una conformación estructural de columnas y palcas aligeradas en concreto reforzado (Ver Fotografía 1 y 2).

Fotografía 1. Edificio Acanto en el predio de la Carrera 54 A No 169-60 en la Localidad de Suba.

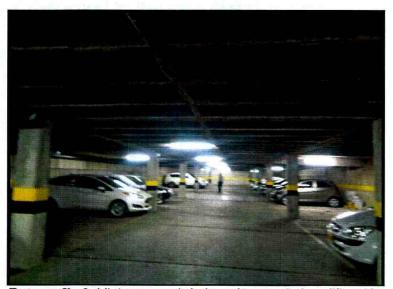
Fotografía 2. Vista general de los sótanos de la edificación

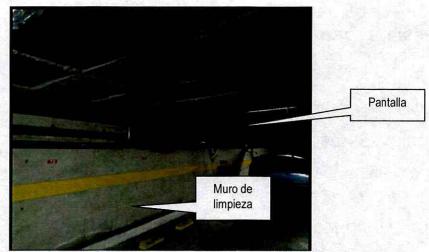
Los dos primeros sótanos presentan pantallas perimetrales en concreto reforzado localizadas detrás de un muro de limpieza también en concreto. El muro de limpieza en estos sótanos se encuentra construido hasta una altura aproximada de 2.20m sin alcanzar la totalidad de la altura del entrepiso, quedando libre un espacio de aproximadamente 40 cm en el cual se aprecian las pantallas perimetrales (Ver fotografía 3).

Fotografía 3. Pantalla perimetral en el segundo sótano.
